| VISTORIA | 01 – Dia 21/02/2022 |
| Localização da área | Final da Rua Itália, Valparaíso. |

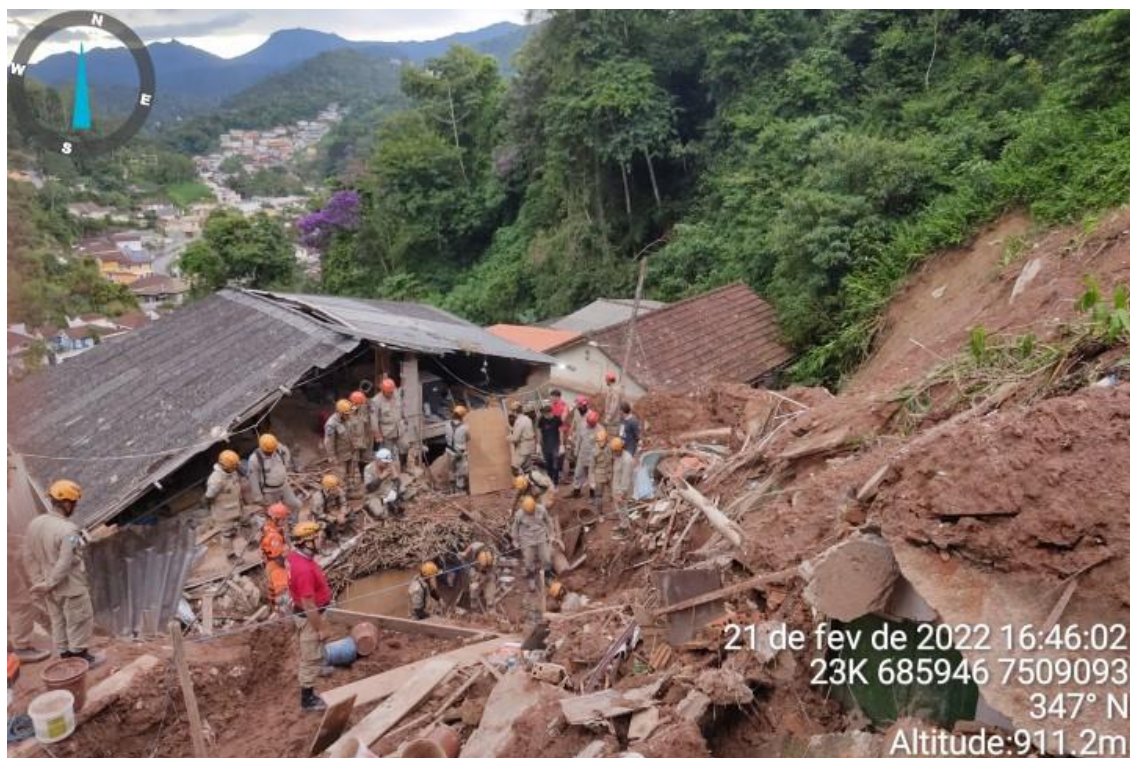
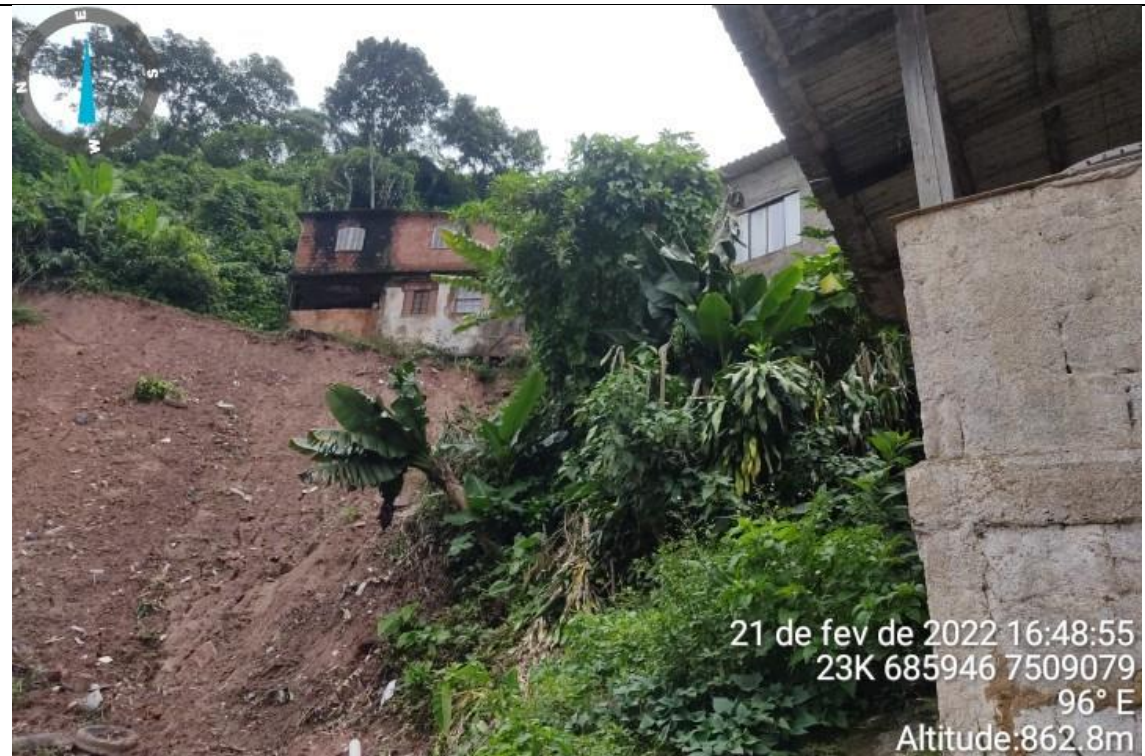
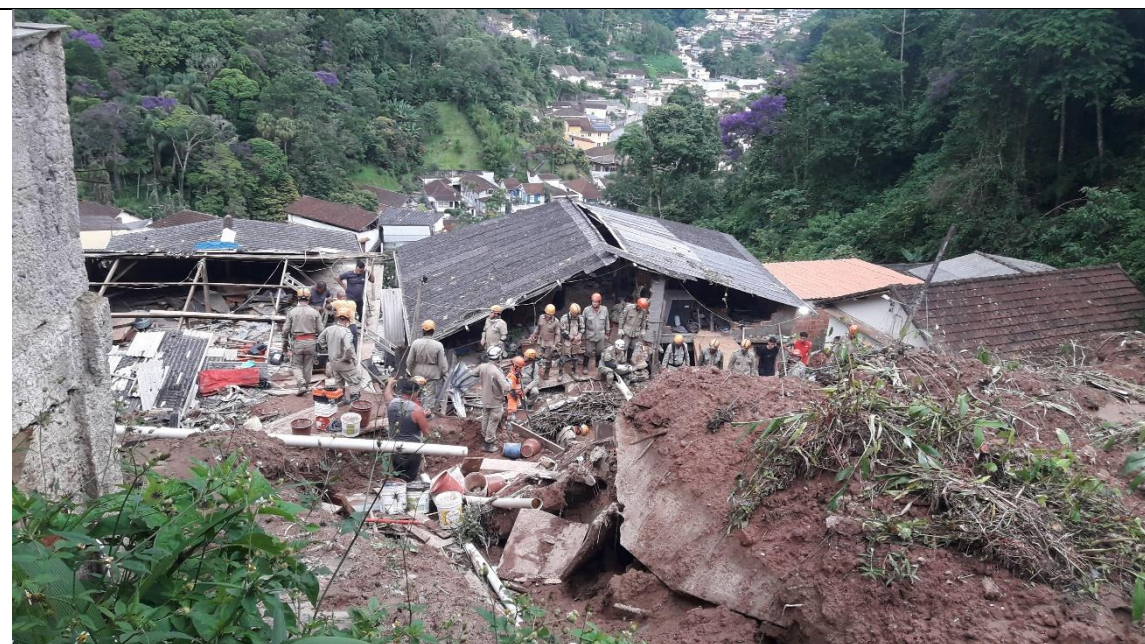
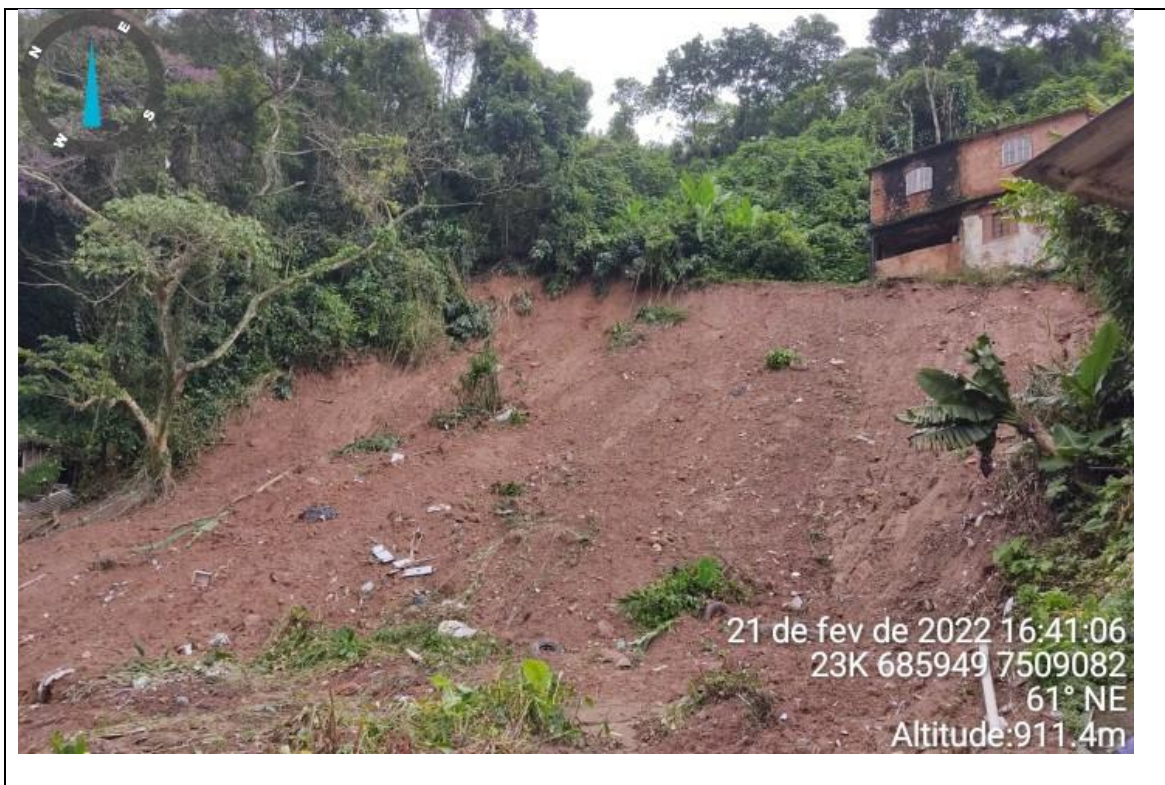
Fotos:

| Delimitação da área de risco - apontando a área de risco que deverá permanecer interditada preliminarmente; | Deslizamento em encosta íngreme, côncava, perfil de solo espesso, topografia original alterada por taludes de cortes e aterros. Esta situação sugere uma condição de Muito Alto Risco com grande potencial para reativação do deslizamento, logo baixa aptidão a ocupação. R4 =6 casas |
| Danos estimados (casas total ou parcialmente destruídas) | A princípio observou-se 4 casas destruídas e 3 parcialmente destruídas. Esta informação deverá ser confirmada com os moradores locais. |
