PARECER TÉCNICO EM ENGº PAULO DE FRONTIN - RJ  
JANEIRO DE 2023

Rua São Pedro, casa 92.  
Bairro Santo Antônio (Buraco Quente).

Data da Vistoria: 13/01/23  
Data da elaboração do Parecer técnico: 16/01/23

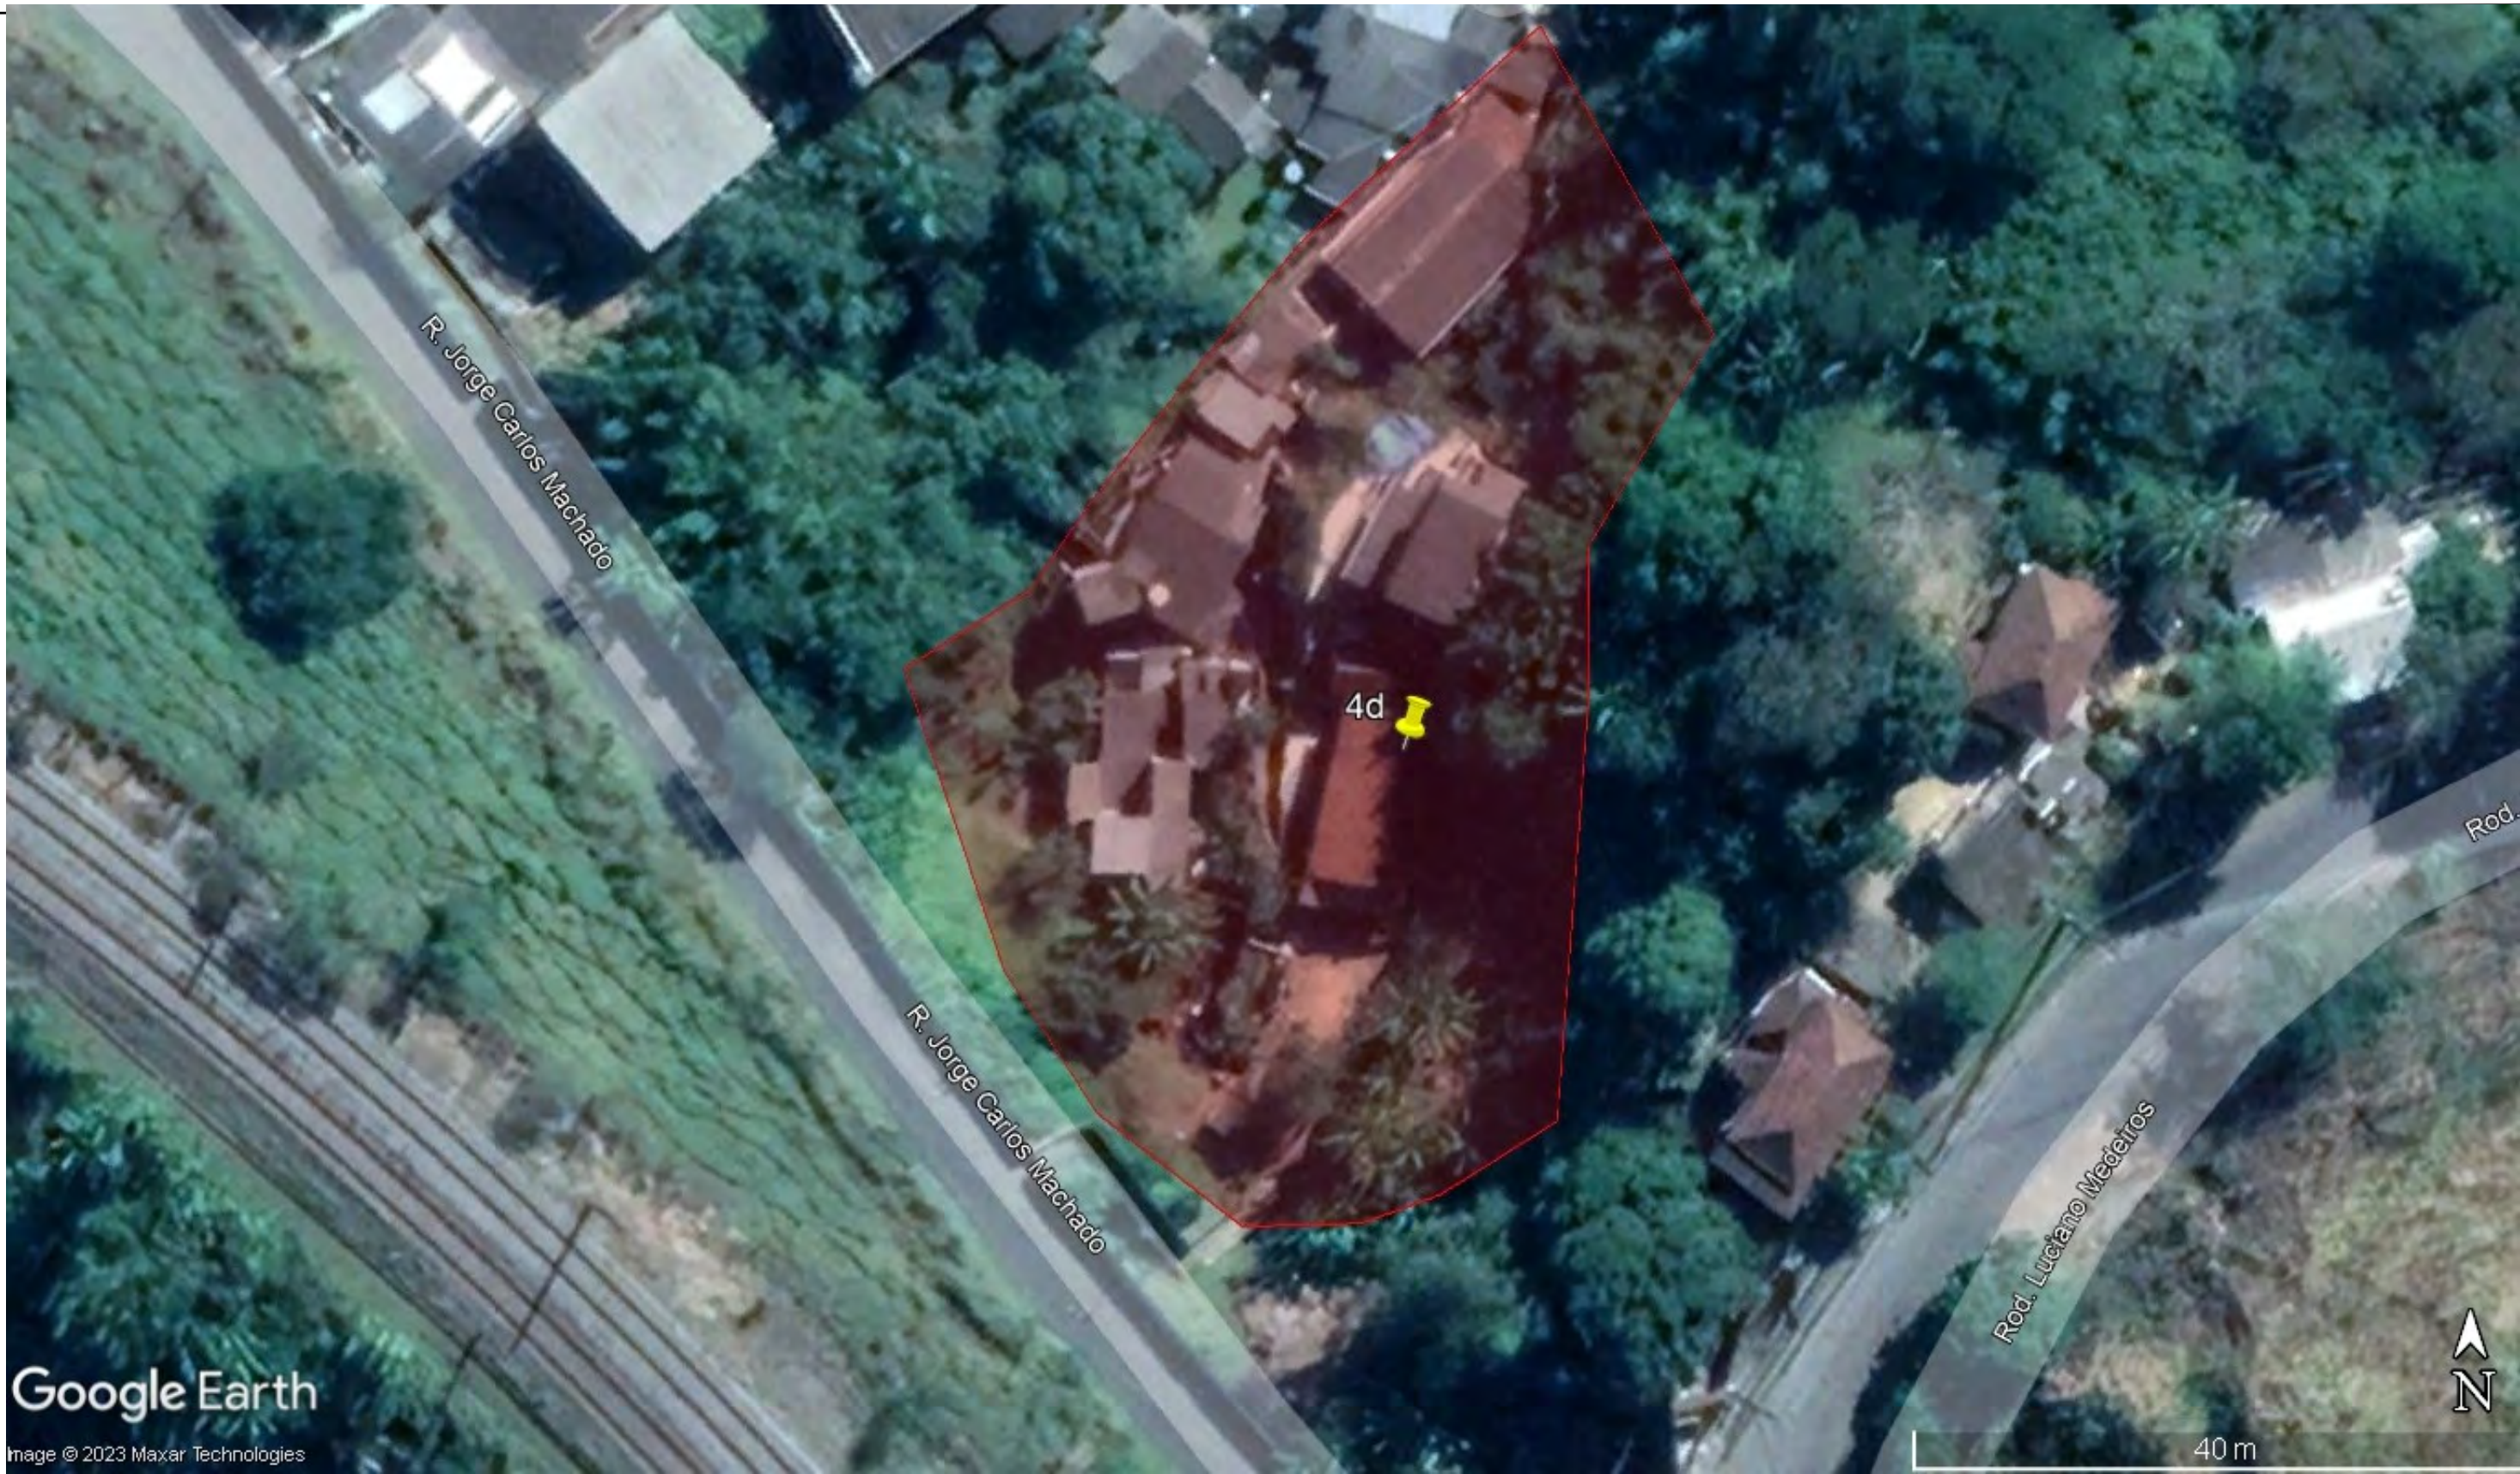
A vistoria teve como objetivo avaliar o risco remanescente relacionado a deslizamento rotacional ocorrido no talude de corte em solo residual jovem a montante da rua São Pedro e rua José Carlos Machado que veio a atingir uma residência com uma idosa dentro levando a interdição da mesma pela Defesa Civil Municipal (Figura 1). O talude a montante apresenta aproximadamente 15 m de altura e inclinação subvertical, com vegetação de porte médio-alto inclinadas e bananeiras, é possível observar o plano de fluxo d'água pluvial direcionado à moradia a jusante, e feições erosivas superficiais como sulcos e ravinas (Figura 1 e 4). Além disso, há três moradias vizinhas a casa atingida que estão em distância inferior a 1,5 metros do talude de corte que apresentam evidências de movimentação do solo como trincas na parede e piso, abatimento na frente da residência e alguns pedaços de telas metálicas fixando parte do talude que um dos moradores informou que foi feito há muitos anos, porém não autorizou registrar com imagens (Figura 4). As calhas dos telhados direcionam as águas para a base do talude e não há qualquer sistema de drenagem nas encostas (Figura1). Com base nas observações supracitas, o evento pretérito e seguindo a classificação de risco a deslizamentos utilizada pelo DRM-RJ, as moradias contidas no polígono encontram-se em risco remanescente. Portanto, recomenda-se a fiscalização e monitoramento do local, de tal maneira que se verifique o avanço do movimento de massa; a avaliação de um profissional ou firma de engenharia capacitados e qualificados para a adoção das medidas de obras geotécnicas cabíveis.

Delimitação do polígono de risco remanescente
