| DOCUMENTO:<br><b>Parecer Técnico</b> | DATA:<br><b>22/02/2024</b> | PÁG.:<br><b>1/3</b> |
| TÍTULO:<br><b>Avaliação de Risco Geológico</b> | MUNICÍPIO: Japeri | |

No dia 22 de fevereiro de 2024 foi realizada vistoria técnica em subsídios a Subsecretaria Municipal de Defesa Civil do município de Japeri, acompanhada dos técnicos da Defesa Civil em virtude das chuvas dos dias 21 de fevereiro, que acarretaram prejuízos à cidade supracitada.

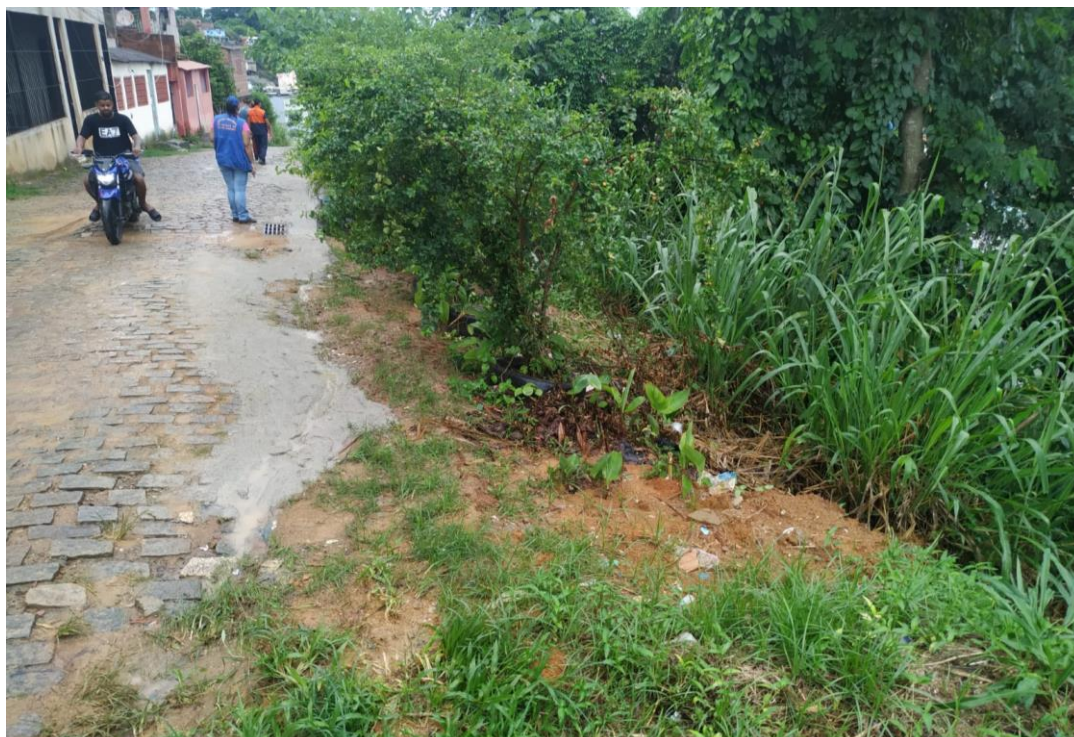
Na presente vistoria técnica, identificou-se que a rua Arapoti apresenta a presença de trincas paralelas a cristas de um talude a jusante desta via (figura 1), foi verificado que as trincas medem de cerca de 1 cm a 2,5 cm (figura 2 e 3), o referido talude possui cerca de 10m de altura, árvores de grande e médio porte ao longo do talude; declividade de cerca de 80° com as edificações distando cerca de 1,5 m da base do talude.

**Figura 1: Talude localizado a jusante da Rua do Arapoti, Engenheiro Pedreira.**

O DRM-RJ entende que diante das evidências de risco pontuados neste documento se faz necessária a fiscalização e monitoramento dos locais, bem como a adoção de medidas mitigadoras para risco de novos deslizamentos e avaliação de um profissional técnico habilitado para a adoção de obras de geotecnia cabíveis, visando a redução de riscos de acidentes.

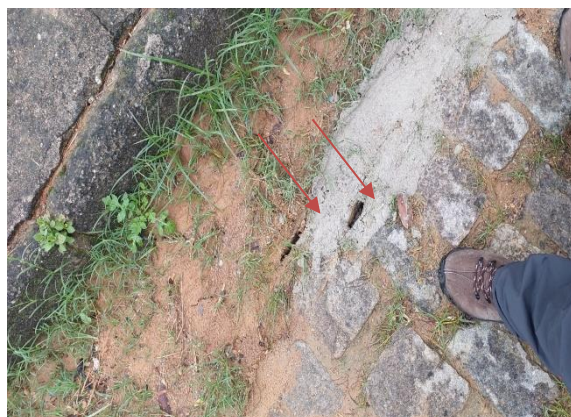
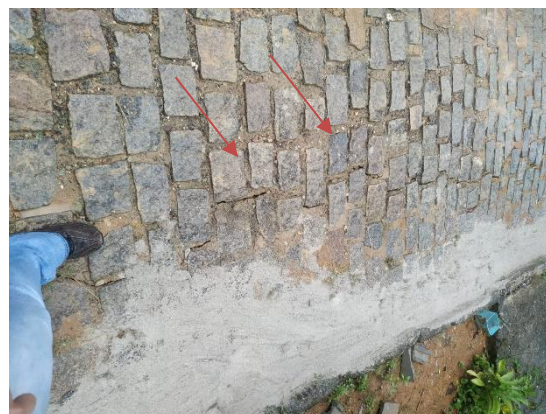
Além da evidência de que os processos estão ativos com ocorrência de pequenos pulsos de deslizamentos planares em vários trechos ao longo do talude, pode-se observar ainda que a via já apresenta sinais de afundamento. Os moradores, de forma paliativa, cobriram algumas das trincas citadas com concreto após a chuva (figura 4)

**Figuras 2 e 3: Em vermelho, trincas presentes na via.**

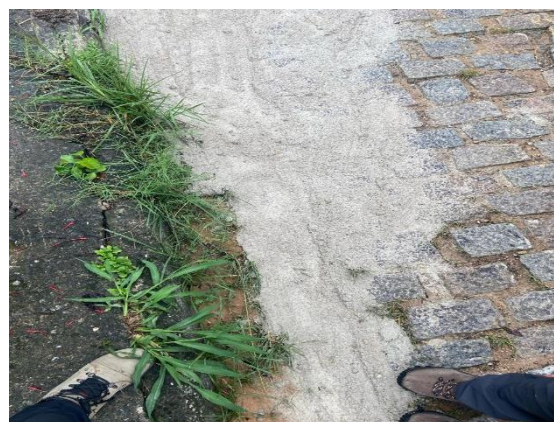
**Figura 4: Trincas cobertas com concreto.**

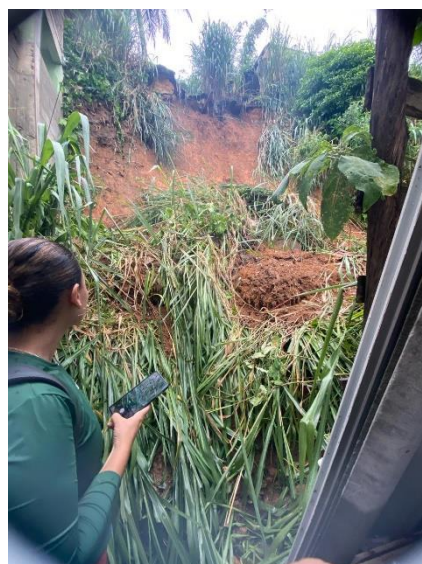
A montante da via, é possível identificar o avanço de processos erosivos onde em algumas edificações, como o talude de corte localizado na coordenada 642961.86 m E/ 7491780.30 m S (figura 5). Nesta, houve um deslizamento planar, com cicatriz que possui cerca de 4 m de altura e 10 m de largura , o material mobilizado é constituído de em sua maioria por solo residual e foi depositado nos fundos da residência a jusante deste talude. Os moradores relataram que a edificação que existia na crista foi demolida logo após o deslizamento.

**Figura 5:deslizamento planar a montante da via.**

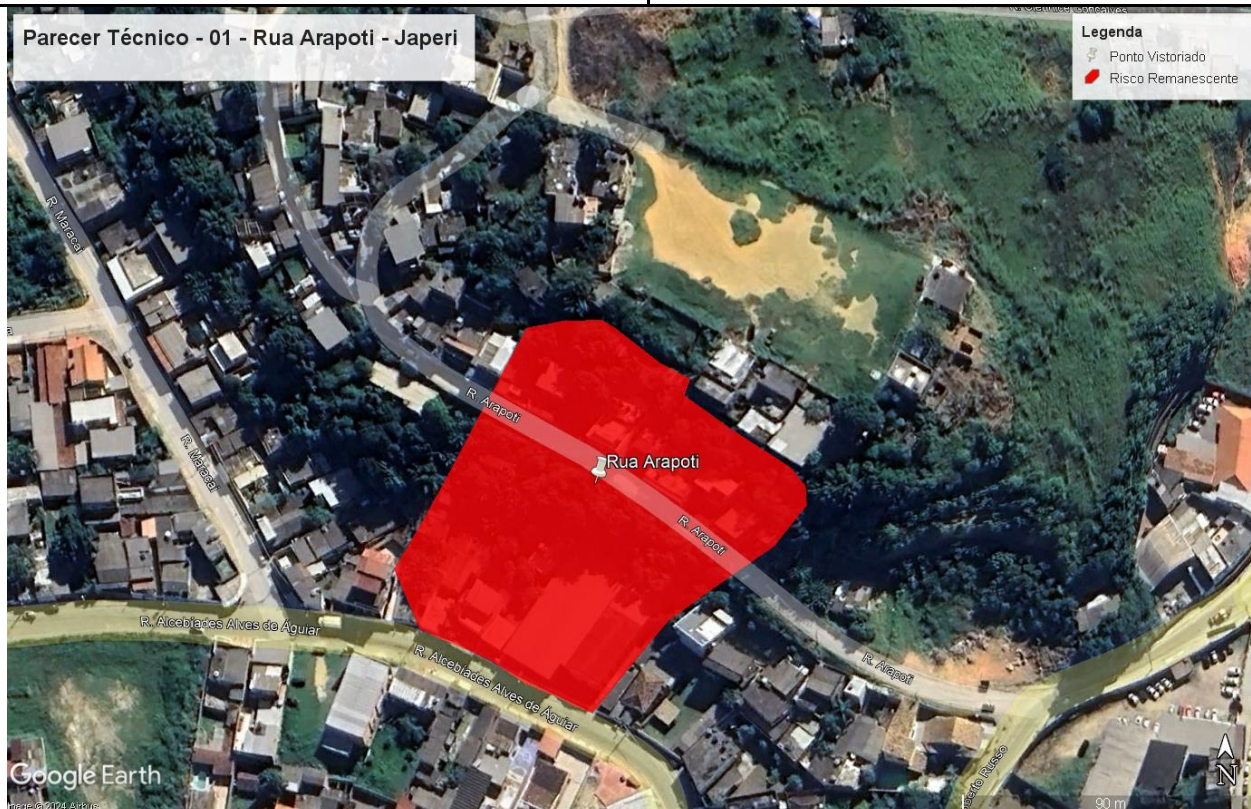
O Risco Remanescente, aqui delimitado, por definição se relaciona ao possível avanço do processo de instabilidade já deflagrado na encosta, considerando que este avanço pode se dar verticalmente e lateralmente, podendo alcançar não só as edificações diretamente já atingidas como também outras residências em razão da possibilidade de evolução do processo nos próximos episódios pluviais.

**Figura 6: Delimitação do Risco Remanescente, no bairro Engenheiro Pedrosa, em razão do possível avanço do processo.**

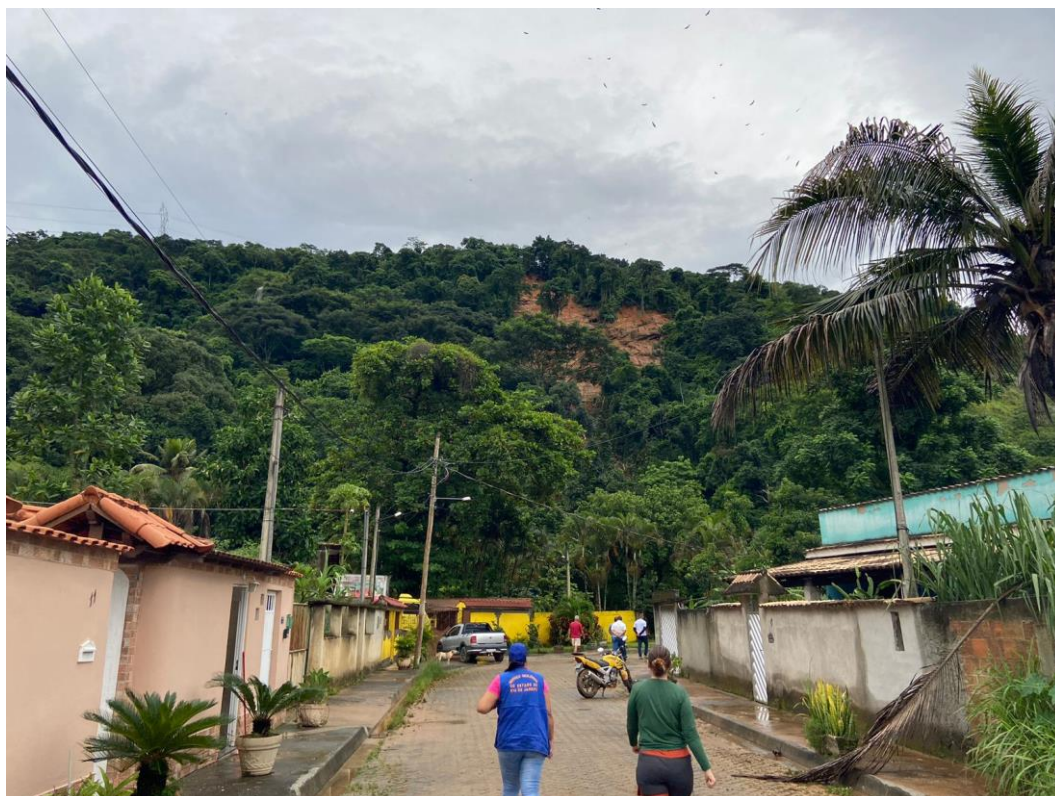
Na localidade do Proletário foi identificada uma cicatriz de Deslizamento planar, deflagrado na noite do dia 21/02, que teve alcance máximo na mata fechada, não impactando sobre nenhuma edificação, (figura 7). Não foi possível acessar a cicatriz com maior proximidade para a melhor visualização do material mobilizado, sendo esta feição observada à distância, bem como o horizonte de solo e blocos soltos, dispostos ao longo da encosta. Contudo, será realizado voo de drone para identificação dos processos ativos e delimitação do Risco para o Local.

**Figura 7: Deslizamento na Rua Alba, Proletário.**

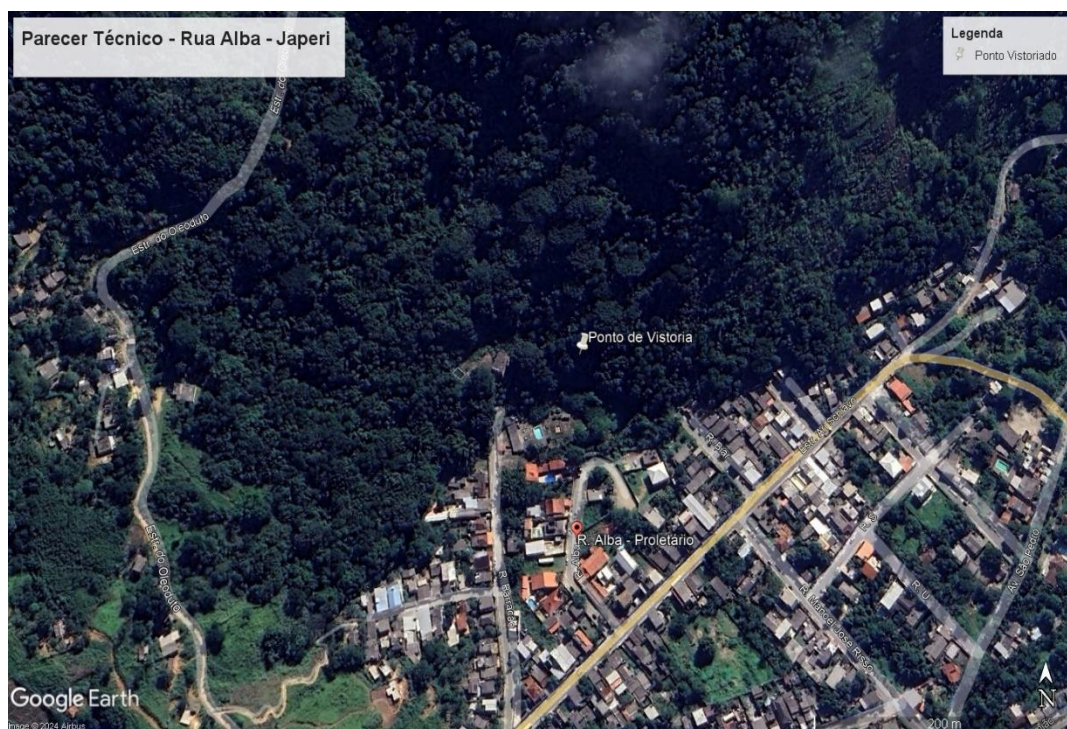
**Figura 8: Localização da cicatriz de movimento gravitacional de massa.**

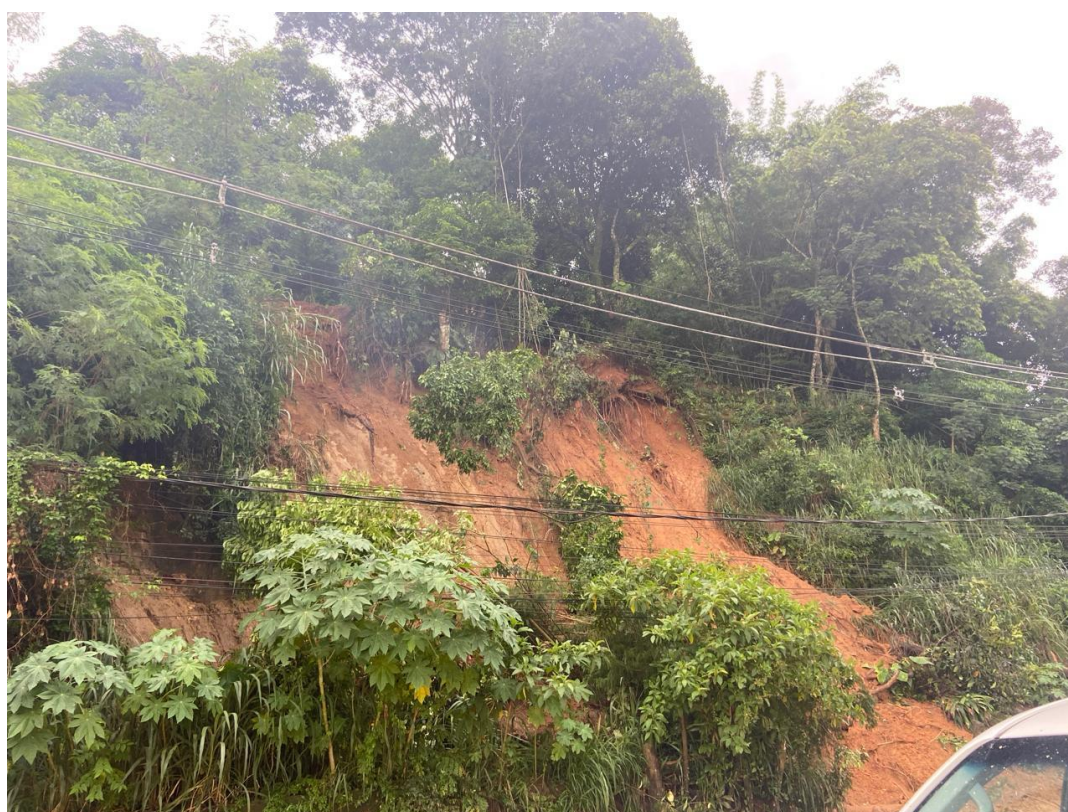
Na localidade da RJ – 125 houve a deflagração de deslizamento planar (figura 9) o material mobilizado na referida rodovia é constituído de solo residual, identificou-se que o referido talude possui cerca de 15 m de altura, árvores de grande porte no topo do talude, algumas delas configuram como agravante para o processo gravitacional de massa, devido ao peso que fazem em uma área já fragilizada; declividade de cerca de 80° , cerca de 40 m de extensão. Há uma casa distando cerca de 1 m da crista deste talude. O movimento gravitacional de massa afetou a RJ – 125, e tem potencial para atingir as edificações localizadas e jusante desta via (figura 10).

**Figura 9: Localização da cicatriz de movimento gravitacional de massa.**

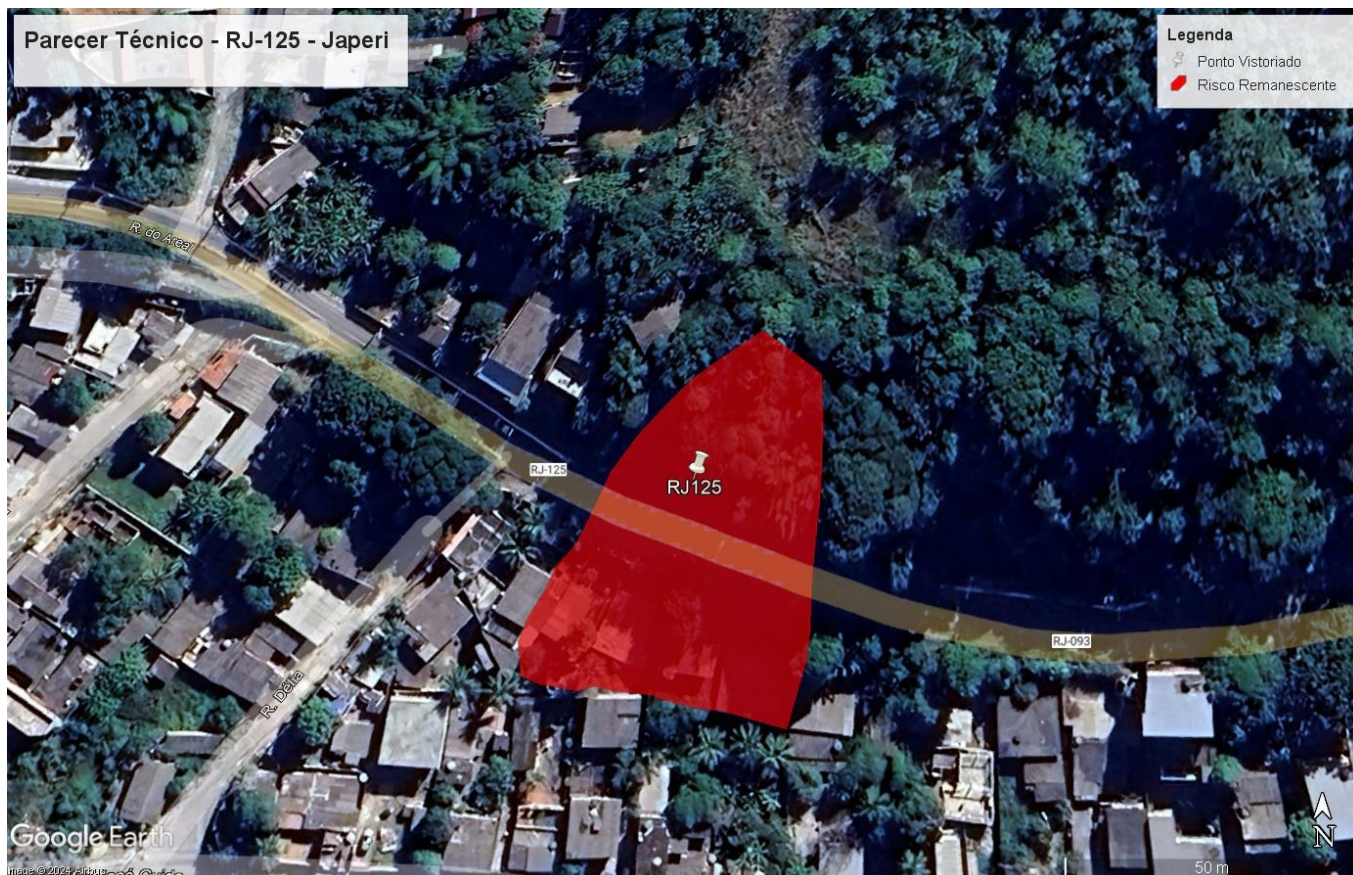
O Risco Remanescente, aqui delimitado, por definição se relaciona ao possível avanço do processo de instabilidade já deflagrado na encosta, considerando que este avanço pode se dar verticalmente e lateralmente, podendo alcançar não só as edificações diretamente já atingidas como também outras residências em razão da possibilidade de evolução do processo nos próximos episódios

pluviais.

**Figura 10: Polígono de Risco Remanescente.**
