| DOCUMENTO:<br><b>Parecer Técnico</b> | DATA.:<br>31/01/2023 | PÁG.:<br>1 / 15 |
| TÍTULO:<br>Análise de Risco Geológico de Ponta Negra | MUNICÍPIO:<br>Paraty | |

A presente vistoria teve como objetivo avaliar o risco geológico relacionado a movimentos gravitacionais de massa (deslizamentos) e sanar dúvidas acerca dos processos de alto risco observados “in loco”.

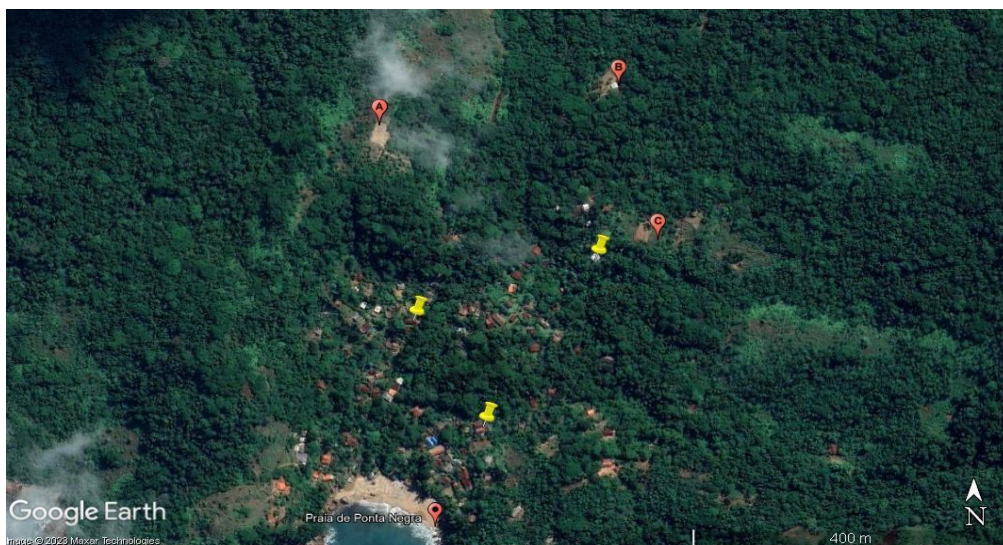
De acordo com as imagens obtidas pelo software *Google Earth Pro* em anos retroativos, mostra que desde 2010 é possível ver o início da formação de uma área descampada, com indícios de possíveis cicatrizes de deslizamentos, que em 2017 e 2021 já havia ocorrido uma expansão lateral do processo de deslizamento, quando em 2022 rompeu grande parte do talude (Quadro 1). Observou-se

o crescimento populacional da área, que se estende pelas encostas e margens de drenagens pluviais, é possível identificar imagens de 2010, 2017, 2021 e 2022 a mudança da paisagem.

Ponta Negra em 2017

Imagem de Ponta Negra em 2021

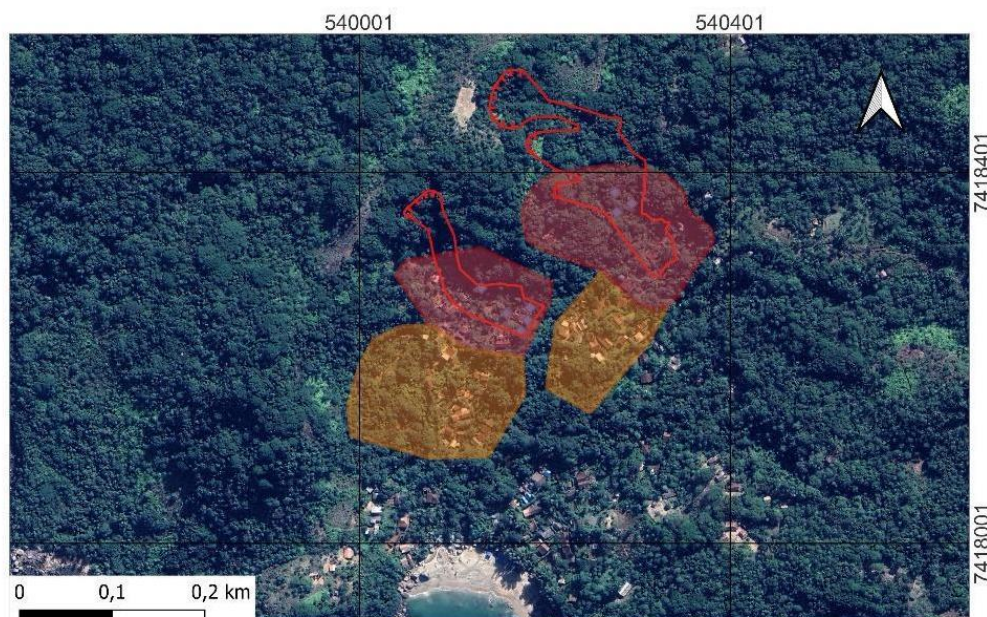
Figura 02: Mapa de localização das áreas atingidas em Ponta Negra

A praia de Ponta Negra é ocupada por população tradicional de caiçaras e com potencial turístico. Observou-se que a ocupação se desenvolveu nas encostas e fundos de vale. Na setorização realizada em agosto de 2022, foram identificados dois setores de risco - SR 01 e SR 02, onde foram definidos polígonos de riscos, tendo em vista os condicionantes geológicos geotécnicos observados in loco no momento da vistoria.

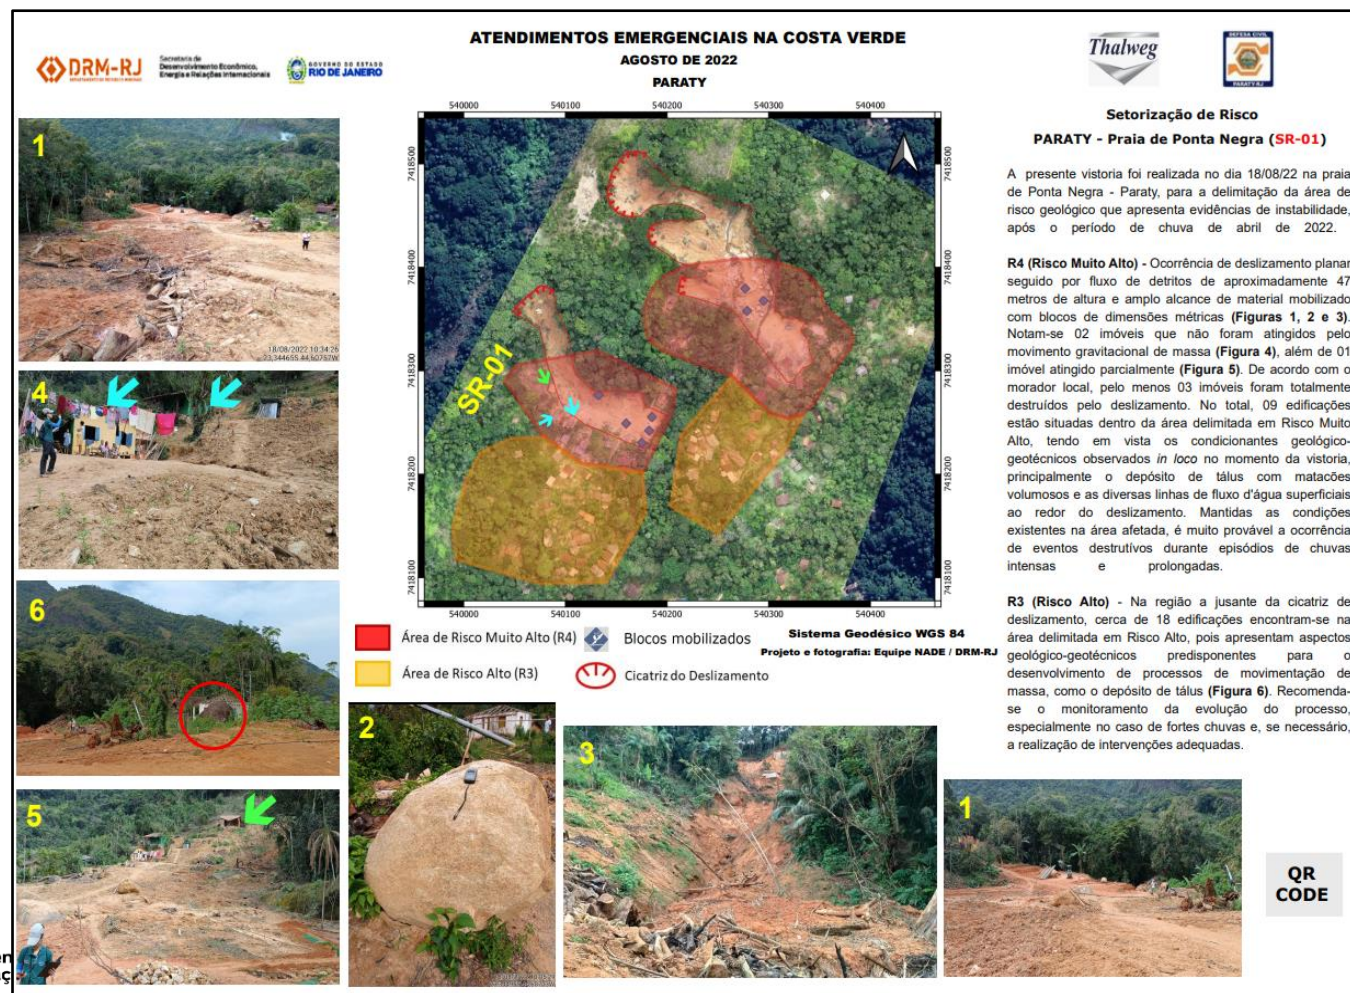
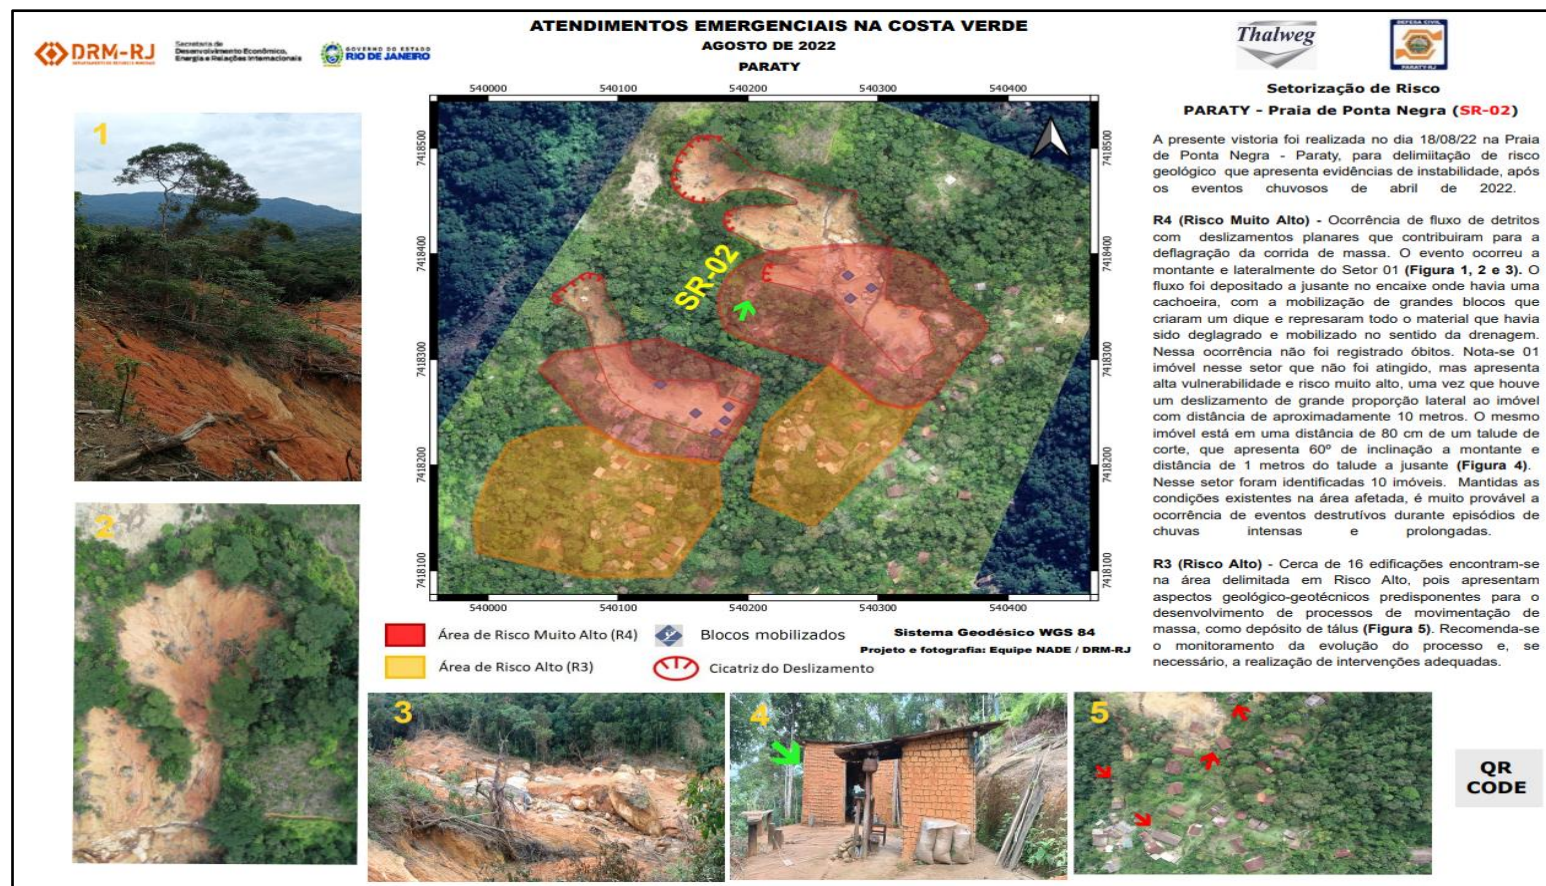
### 01 -Pranchas de setorização de risco geológico.

**Em agosto de 2022** a equipe técnica do DRM-RJ/NADE retornou ao local para avaliação, foi realizado o sobrevoo de drone nas encostas e drenagens afetadas pelos movimentos de massa. As imagens subsidiaram a confecção de pranchas de setorização com descrição do processo geológico que ocorreu no local, bem como a definição de áreas de Risco Muito Alto (R4) e Risco Alto (R3), material este que foi entregue a Defesa Civil do município (*Anexo 1*) para prosseguimento das ações de planejamento para recuperação da área pós desastre.
