## RELATÓRIO TÉCNICO DE DELIMITAÇÃO DE ÁREAS DE RISCO EM CARÁTER EMERGENCIAL – RUAS 1º E 24 DE MAIO

### VISTORIA REALIZADA NO DIA 16/02/2022

Por Caroline Dutra e Raquel Favaro (Eng. Civil)

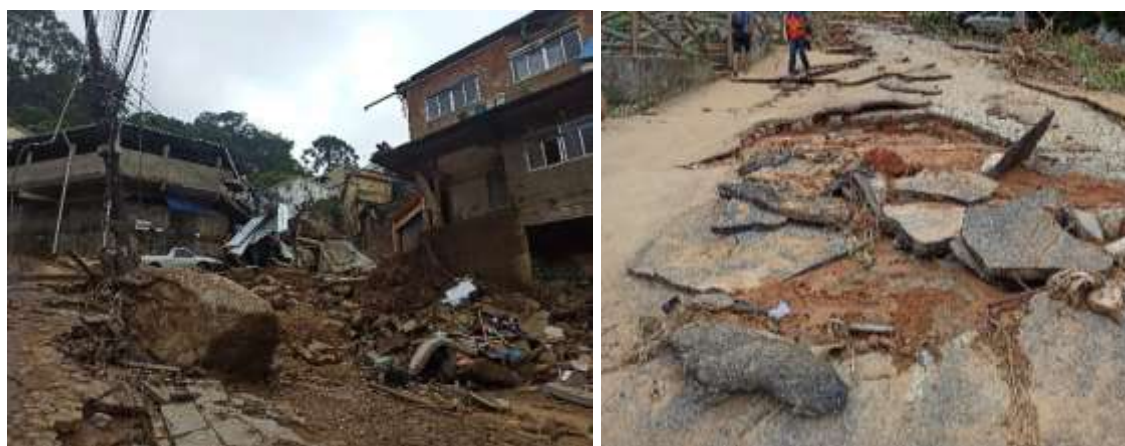
Sucessivos deslizamentos planares, iniciados no alto da encosta (no contato solo/rocha) causaram a destruição total de imóveis, veículos, além de gerar óbitos e feridos.

Devido ao altíssimo índice pluviométrico, a massa deslizada foi incorporada ao fluxo d'água gerando enxurradas e corridas de detritos, que mobilizaram blocos rochosos de variadas dimensões e destruíram toda a pavimentação (das ruas 24 e 1º de maio (Figura 1).

Figura 1. À esquerda trecho da rua 1º de Maio e à direita o início da rua 24 de Maio.

Há risco de novos deslizamentos, uma vez que, há previsão de chuvas fortes e a encosta encontra-se com risco remanescente de remobilização da massa deslizada, que envolve solo e blocos rochosos de variadas dimensões. A delimitação pode ser observada.

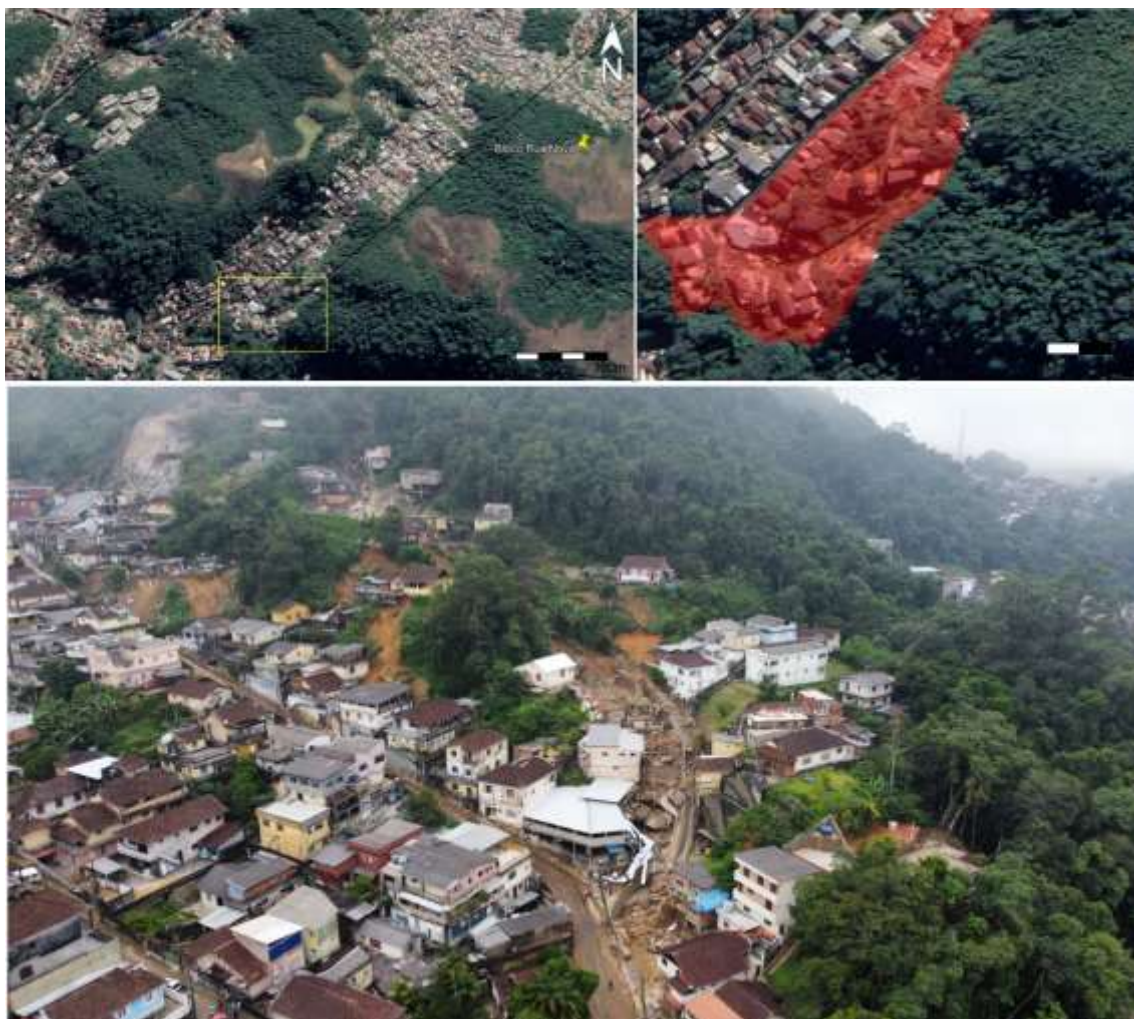
- **Rua 1º de Maio (Altura do nº 210)**

Figura 2. Imagem mostrando a localização da área de risco, delimitação da interdição e fotografia por drone mostrando as cicatrizes e casas afetadas (inferior).

**Estimativa de danos:** Destruição de automóveis, da servidão de acesso e destruição do pavimento da rua principal

**Número estimado de casas parcialmente destruídas:** 15

**Número estimado de casas interditadas:** 38

**Número estimado de vítimas:** Não há informações até o momento

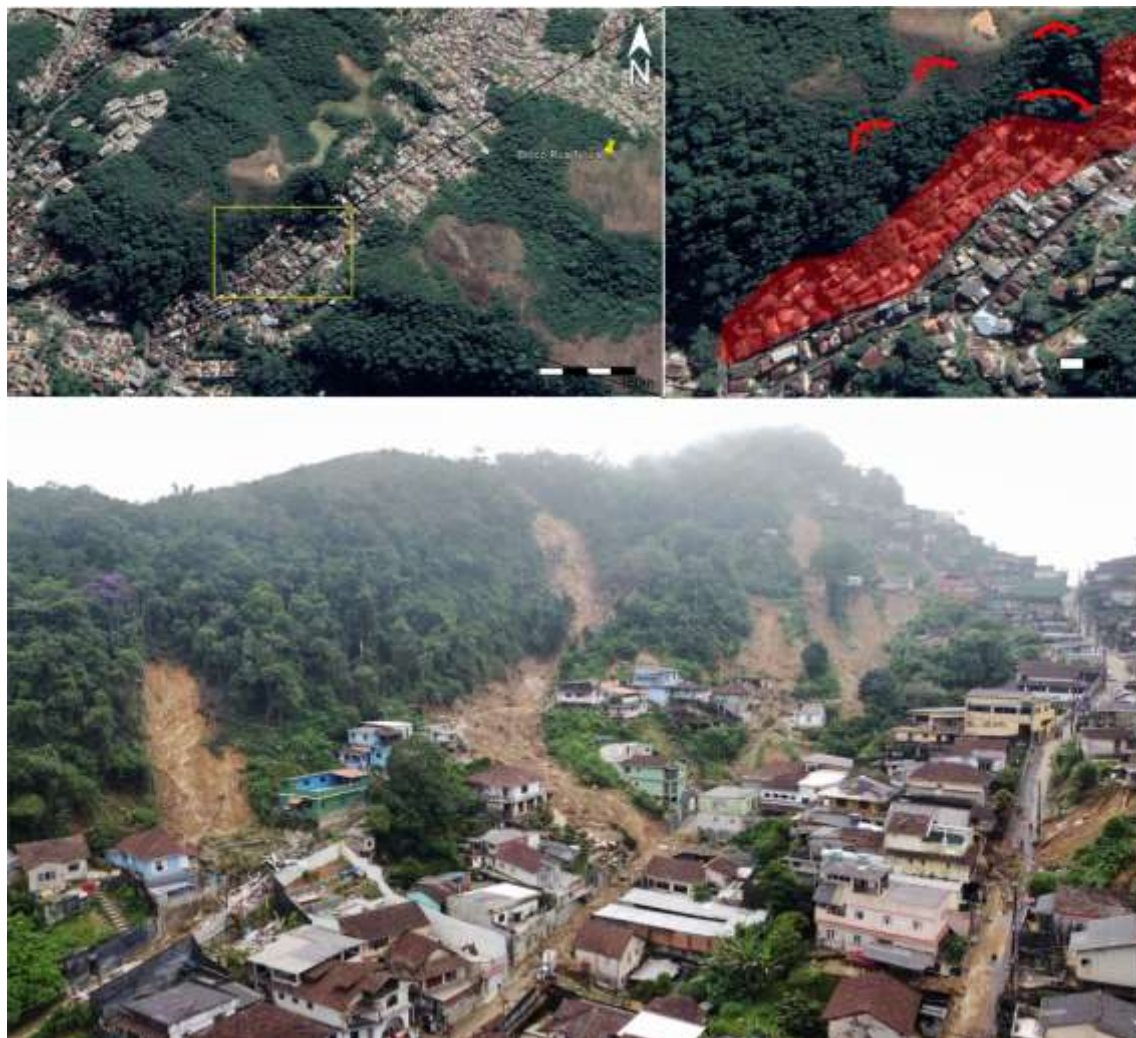
- **Acesso pela rua Paulista**

Figura 3. Imagem mostrando a localização da área de risco, delimitação da interdição e fotografia por drone mostrando as cicatrizes e casas afetadas (inferior).

**Estimativa de danos:** Destruição de automóveis, casas e da rua Paulista

**Número estimado de casas total ou parcialmente destruídas:** 12

**Número estimado de casas interditadas:** 50

**Número estimado de vítimas:** 2 óbitos até o momento

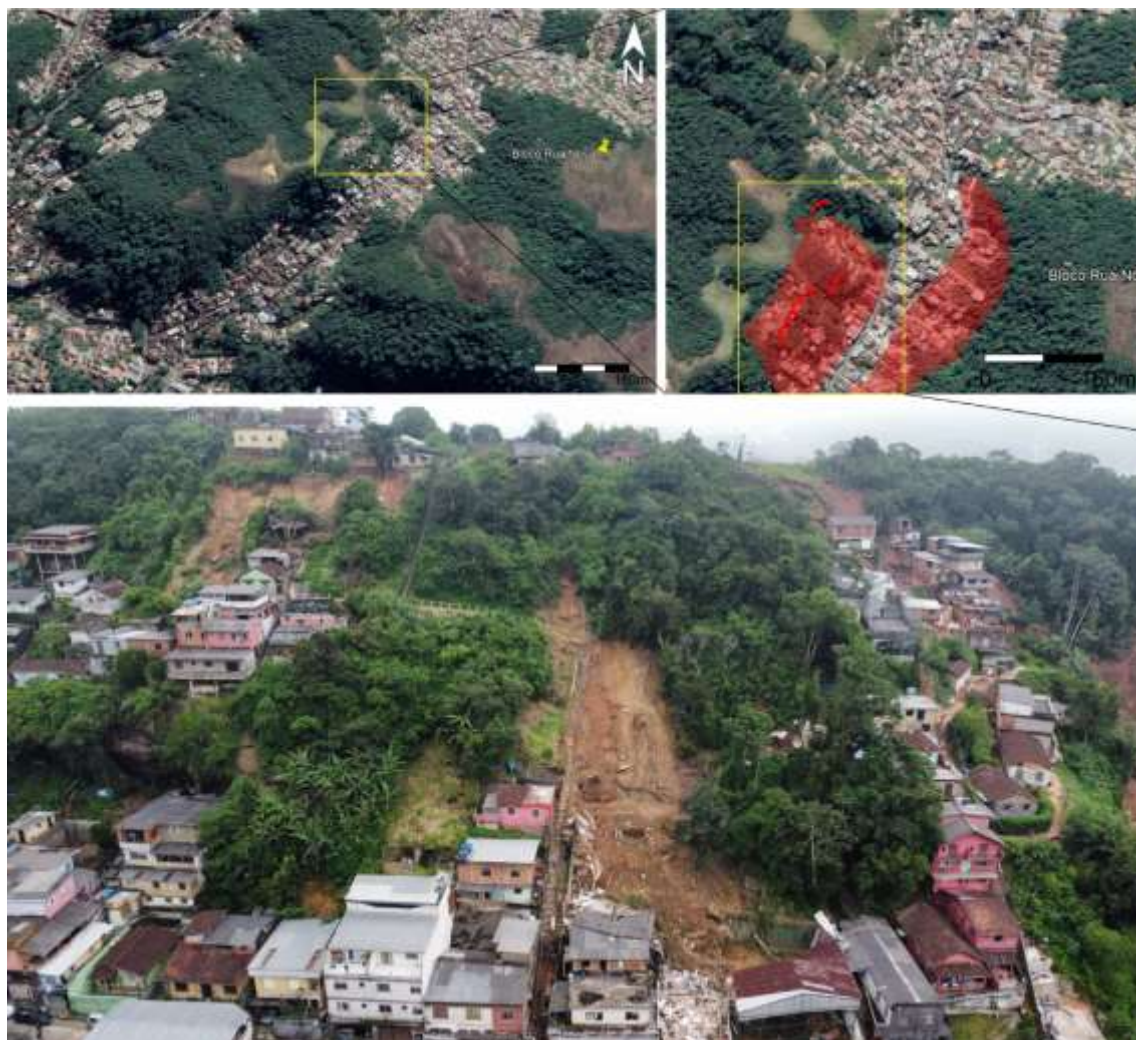
- **Rua 24 de Maio (Ponto final do ônibus)**

Figura 4. Imagem mostrando a localização da área de risco, delimitação da interdição e fotografia por drone mostrando as cicatrizes e casas afetadas (inferior).

**Estimativa de danos:** Destruição de automóveis, casas e das servidões (703 / 708 / 688 - 704) de acesso

**Número estimado de casas destruídas:** 8

**Número estimado de casas interditadas:** 70

**Número estimado de vítimas:** Não há informações até o momento

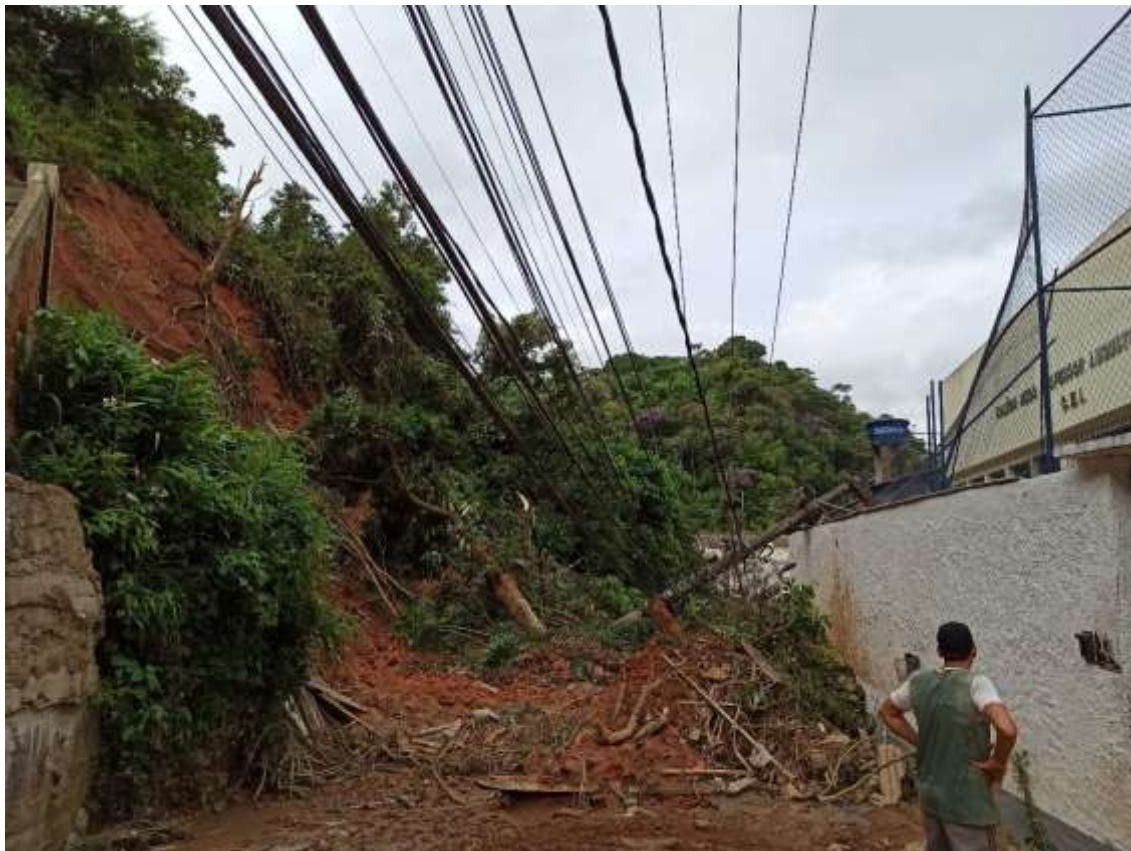
- **Início da Rua 24 de Maio**

Deslizamento em frente à Servidão Joaquim Augusto Bernardes (nº 168), atingindo o CEI Augusto Meschick, comprometendo parcialmente o muro e a cerca superior. Atingiu e derrubou também a fiação da rede elétrica.

Figura 6. Deslizamento atingindo o CEI e obstruindo totalmente a via.

**Estimativa de danos:** Destruição de imóveis, da servidão de acesso, e obstrução total da rua

**Número estimado de casas destruídas:** Dentro da estimativa do ponto anterior

**Número estimado de casas interditadas:** Dentro da estimativa do ponto anterior

**Número estimado de vítimas:** Não há informações até o momento
