| DOCUMENTO:<br><b>Parecer Técnico</b> | DATA.:<br>24/02/2024 | PÁG.:<br>1/5 |
| TÍTULO:<br>Avaliação de Risco Geológico | MUNICÍPIO:<br>Japeri | |

Em atendimento à solicitação do Ofício nº 028/2024 - SEMPDEC, para apoio técnico e análise a movimento gravitacional de massa, o DRM-RJ realizou no dia 23 de fevereiro de 2024 vistoria técnica na Estrada Ari Schiavio, no bairro do Chacrinha (UTM 23K 7495579.83 m S/ 638654.65 m E), considerando as fortes chuvas ocorridas na noite do dia 21 de fevereiro de 2024.

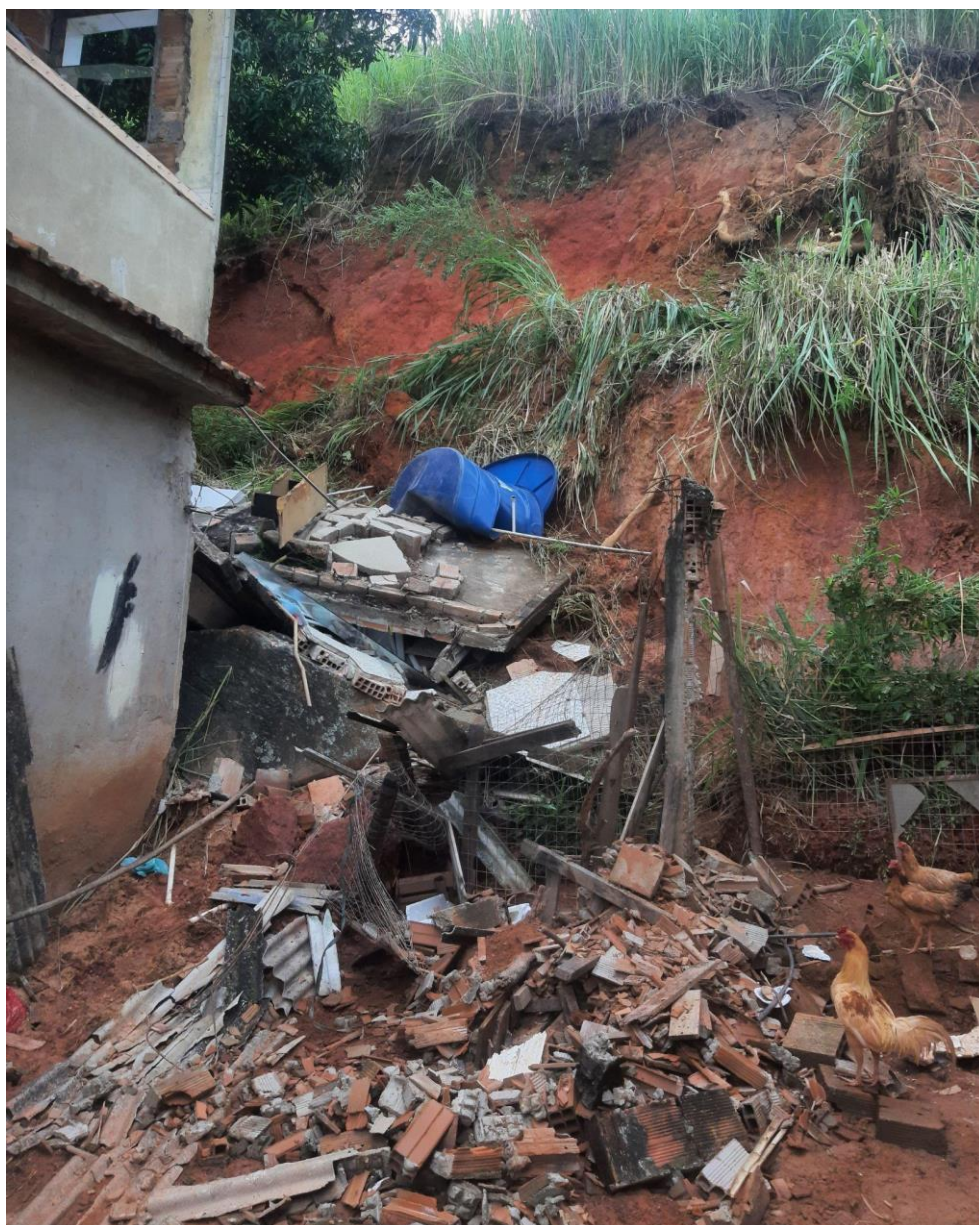
Foram constatados diversos deslizamentos planares ao longo do percurso vistoriado, sendo um deles no nº 561, com queda de blocos associado onde foi atingida a varanda que estava no segundo pavimento (Figura 1). A cicatriz de deslizamento tem aproximadamente 8 m de altura e o material mobilizado está depositado junto aos fundos da moradia. Além disso, as casas vizinhas estão a uma distância desprezível da encosta. No ato da vistoria, o número 561 foi interditado pela Defesa Civil municipal. Nessa porção, o talude é composto por solo argiloso, além de apresentar porções com rochas muito alteradas e fraturadas. A partir da análise de imagem aérea foi identificada uma trinca de tração a montante e depósito de tálus (Figura 2). Em outro ponto da vistoria foi observado um degrau de abatimento com aproximadamente 140 m de comprimento (Figura 3). Nessa porção, o talude de corte apresenta cicatrizes de deslizamentos em que há sulcos erosivos. Algumas moradias nessa localidade estão distando aproximadamente 10 m do talude. No entanto, foi possível observar construções distando até 2 m do talude.

Figura 1: Movimento complexo, com identificação de feições geológicas geotécnicas de alta complexidade.

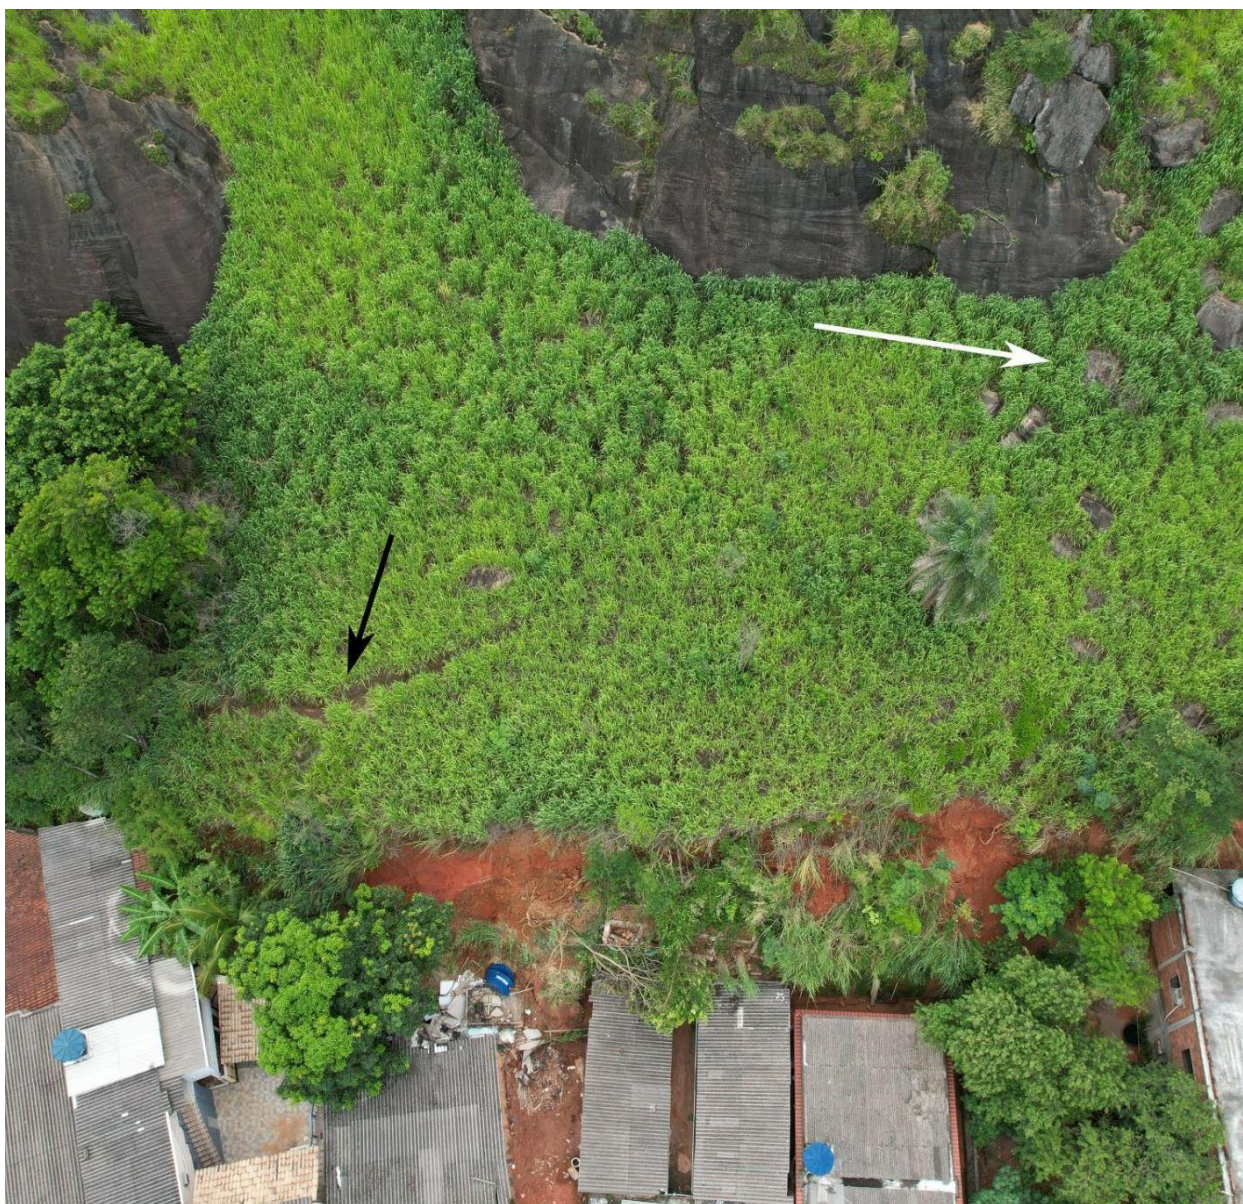
Figura 2: Identificação da trinca de tração (seta preta) e depósito de tálus (seta branca) na encosta pela imagem aérea.

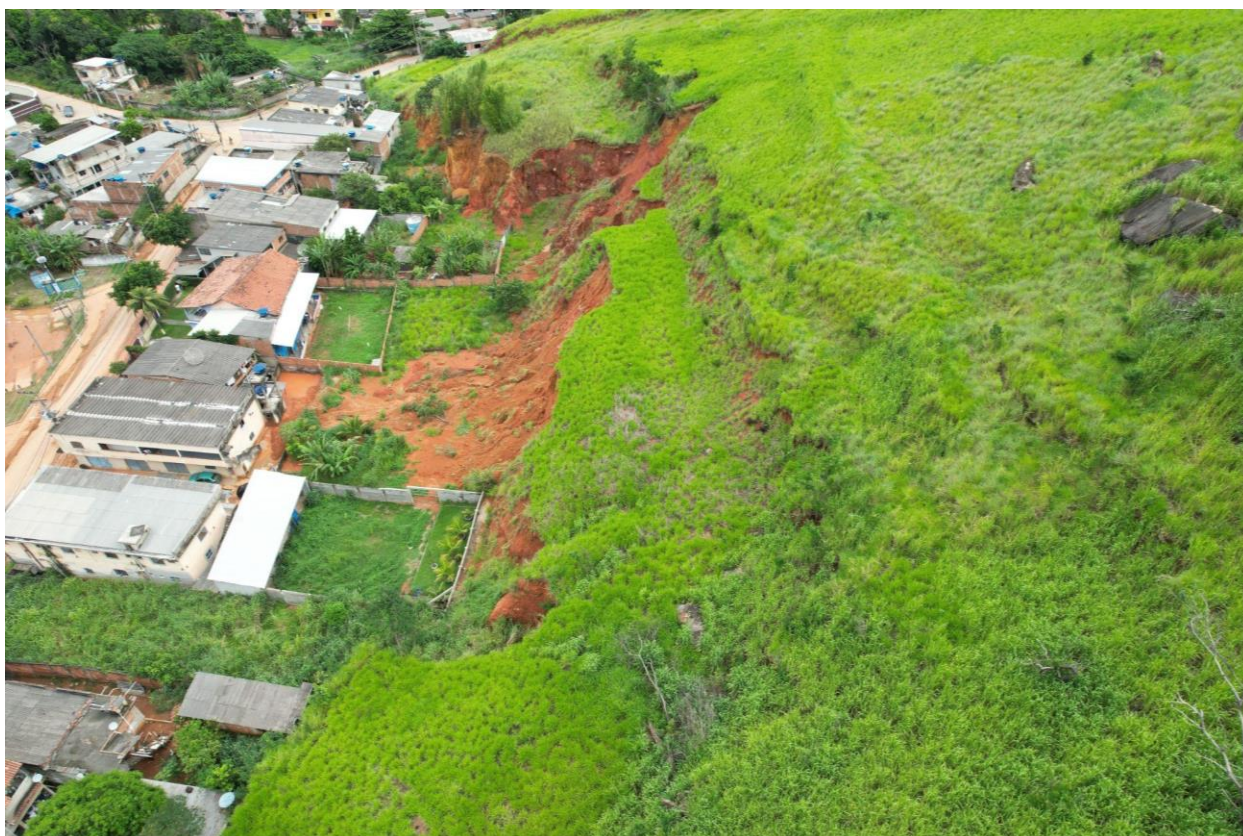
Figura 3: Degrau de abatimento identificado com imagem aérea..

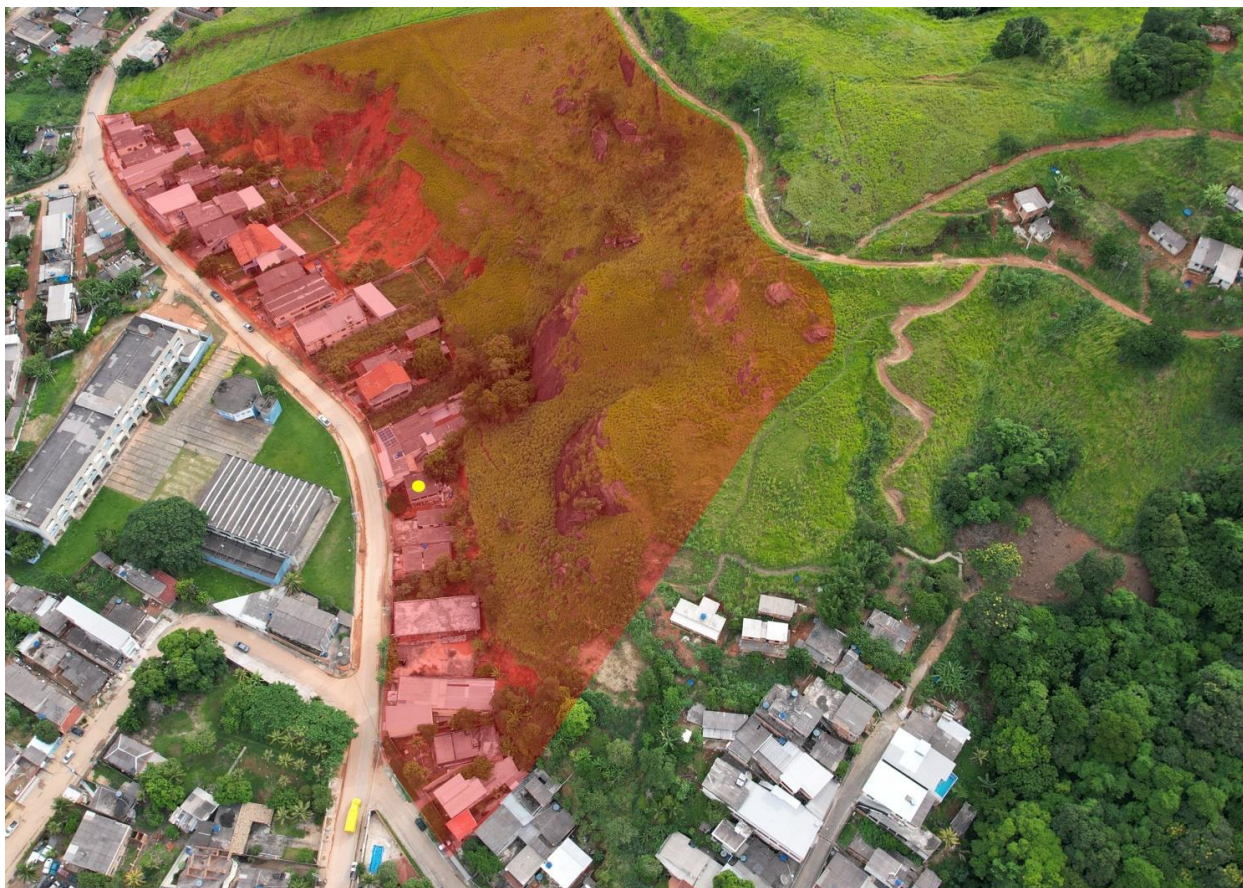
Considerando a complexidade dos processos de instabilidade deflagrados, descritos neste documento, em virtude de sua dimensão, é possível indicar que o atingimento compreenderá as moradias a jusante. Com isso, segundo a metodologia do DRM-RJ, foi traçado um polígono de risco remanescente (Figura 4); o DRM-RJ considera que medidas de gestão de desastre devam ser tomadas em caráter de urgência, visto que o avanço do movimento gravitacional de massa poderá acarretar em danos e prejuízos às moradias e à população.

Figura 4: Em vermelho o polígono de Risco Remanescente. Ponto amarelo indica o nº 561.

Desta forma, recomenda-se o monitoramento da área e avaliação quanto à adoção de obras de contenção e drenagem por um profissional de engenharia geotécnica qualificado e capacitado.
