Realização de visita técnica no dia 30 de janeiro de 2023 na Rua Cristóvão Manoel da Costa, s/n, no bairro Caonze, em Nova Iguaçu, para verificação de risco de rolamento de blocos na localidade.

**ATENDIMENTO EMERGENCIAL EM NOVA IGUAÇU- RJ**  
**JANEIRO DE 2023**

Rua Cristóvão Manoel da Costa, s/n - Caonze

Data da Vistoria: 30/01/23  
Data da elaboração do Parecer técnico: 01/02/23

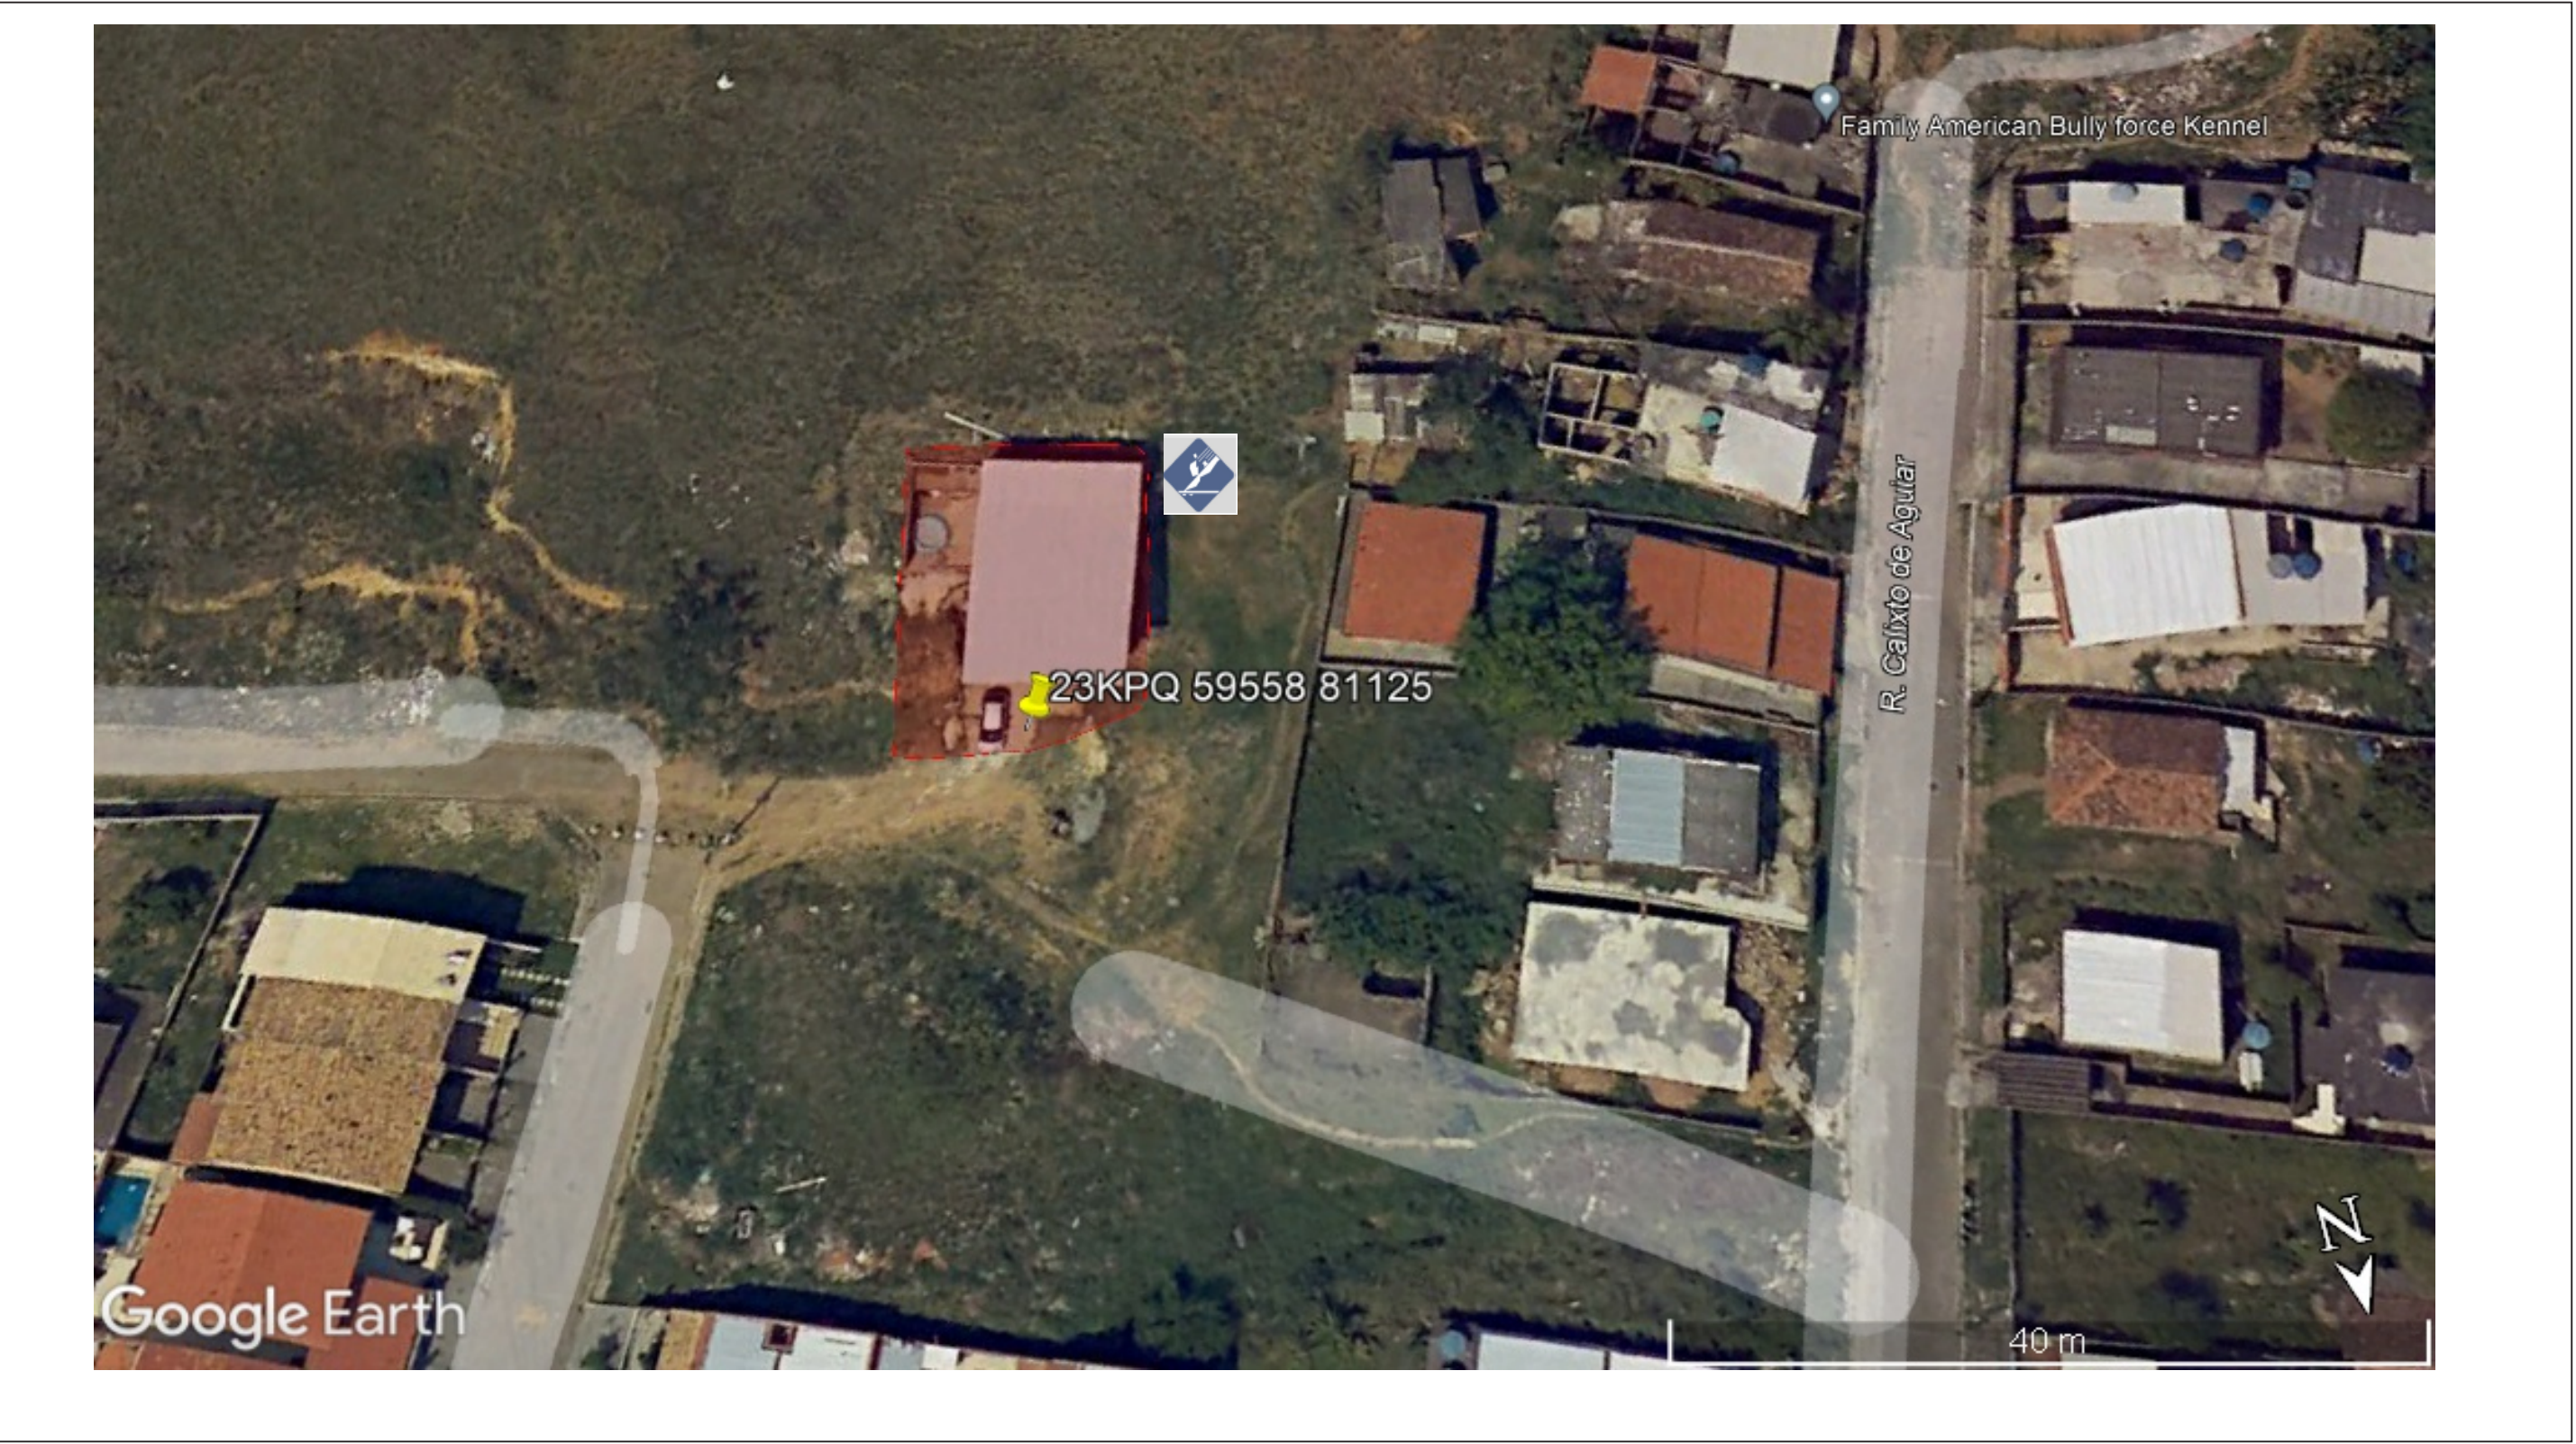
Residência construída em talude de corte com bloco depositado na lateral da construção. A encosta não apresenta qualquer drenagem e o restante dos lotes da mesma rua aparentam estar em desenvolvimento com cortes de máquinas. Segundo o morador, o bloco ali depositado é um remanescente de um indivíduo maior que foi destruído para a obra da sua residência. A jusante do bloco há uma vertente de cerca de 50 metros onde na sua primeira metade há uma inclinação de cerca de 30° seguida de uma rampa aplainada. O bloco dista a cerca de 1,5m da residência, contudo, não foi possível pela vegetação alta no local, dimensionar seu tamanho exato e o quanto ele está inserido no solo. Desta maneira, optou-se por traçar um polígono de risco remanescente de acordo com a metodologia adotada pelo DRM-RJ visto que estamos atravessando o período de chuvas intensas, o que pode levar a um deslizamento e consequente rolamento do bloco supracitado.
