## Avaliação Preliminar de Risco

Estrada União Indústria 1770

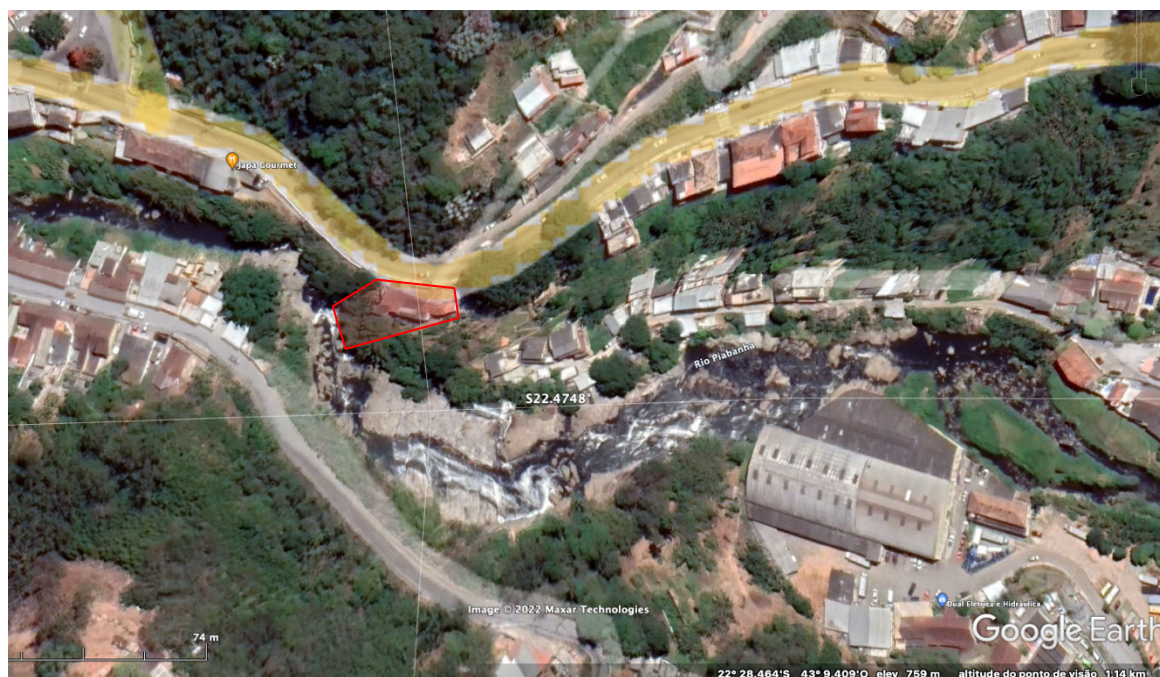
Durante vistoria no dia 18/02/22 no bairro do Retiro foi a vistoriada uma ocorrência de escorregamento de talude na lateral direita da referida residência. Verificou-se no local que devido às chuvas ocorridas na tarde do dia 15/02 o repentino aumento de vazão do Rio Piabanha causou erosão e solapamento da base da encosta esquerda (sentido da declividade do rio) do Rio Piabanha, causando erosão do material e consequente escorregamento da talude.

Com isso, de acordo com as fotos à seguir, foi afetada a fundação posterior da residência e lateral direita do terreno afetando uma área próxima à 25m<sup>2</sup>.

Figura 1 - Delimitação da área atingida

Recomenda-se interdição da residência com base nos fatos avaliados no momento da visita.

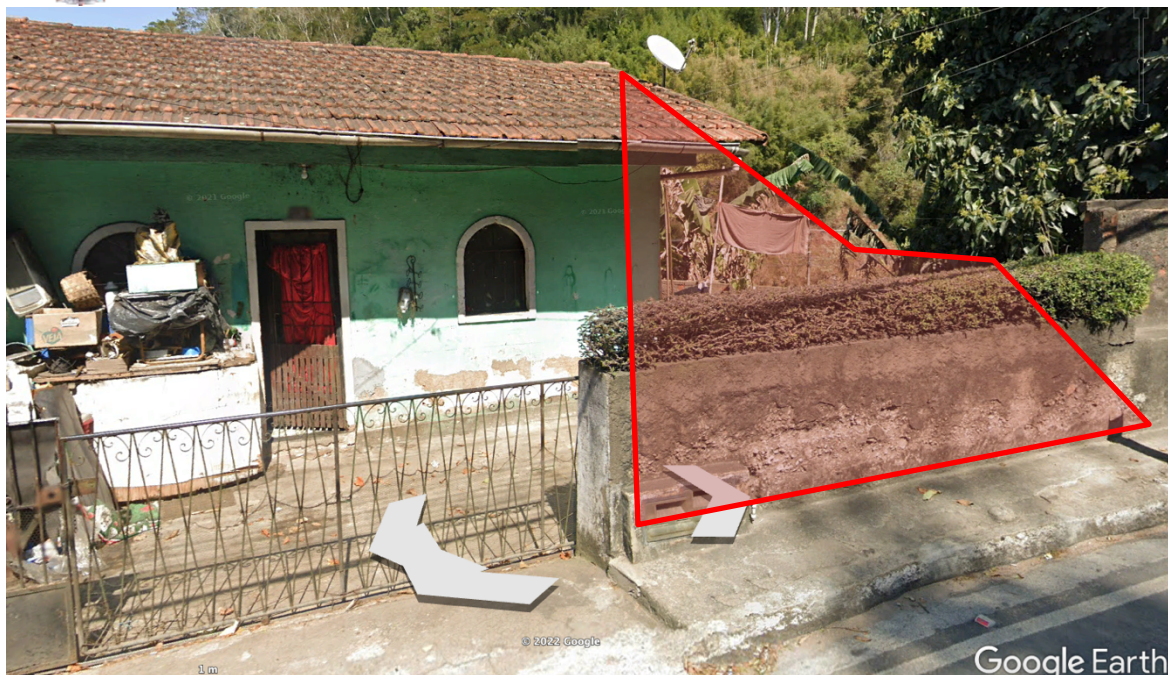
*Figura 2 - Vista frontal da área atingida*

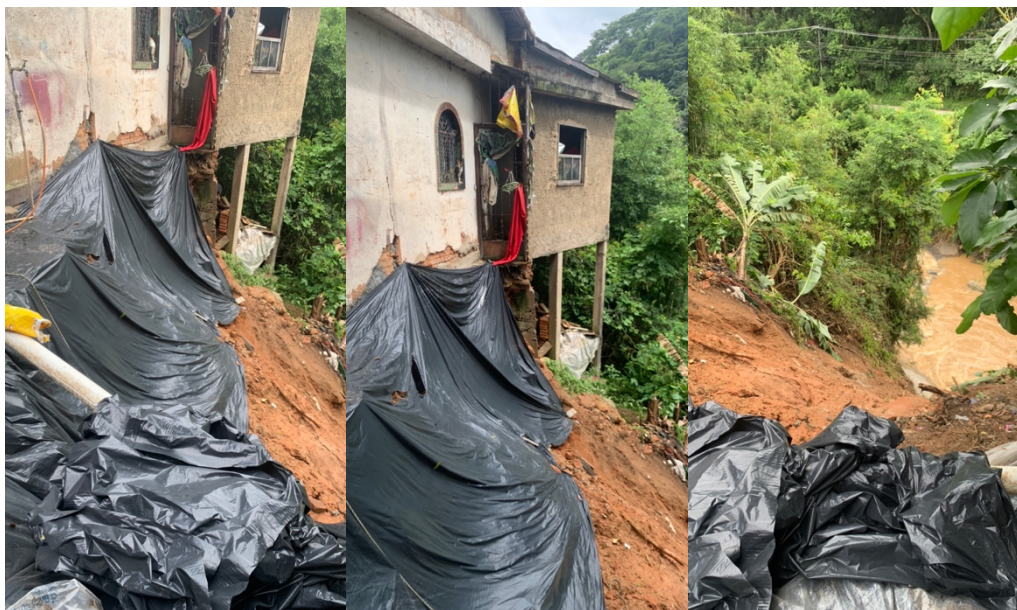
A residência apresenta trincas e rachaduras no chão e nas paredes próximas ao pilar de sustentação da área posterior da casa.

*Figura 3 – Escorregamento de talude na parte posterior da residência atingindo fundações da lateral esquerda.*

Dados a estrutura posterior da residência e danos à laje de piso com ênfase na sua porção direita.
