PARECER TÉCNICO EM CANTAGALO - RJ  
JANEIRO DE 2023  
Estrada sem nome

Data da Vistoria: 01/02/23  
Data da elaboração do Parecer técnico: 02/02/23

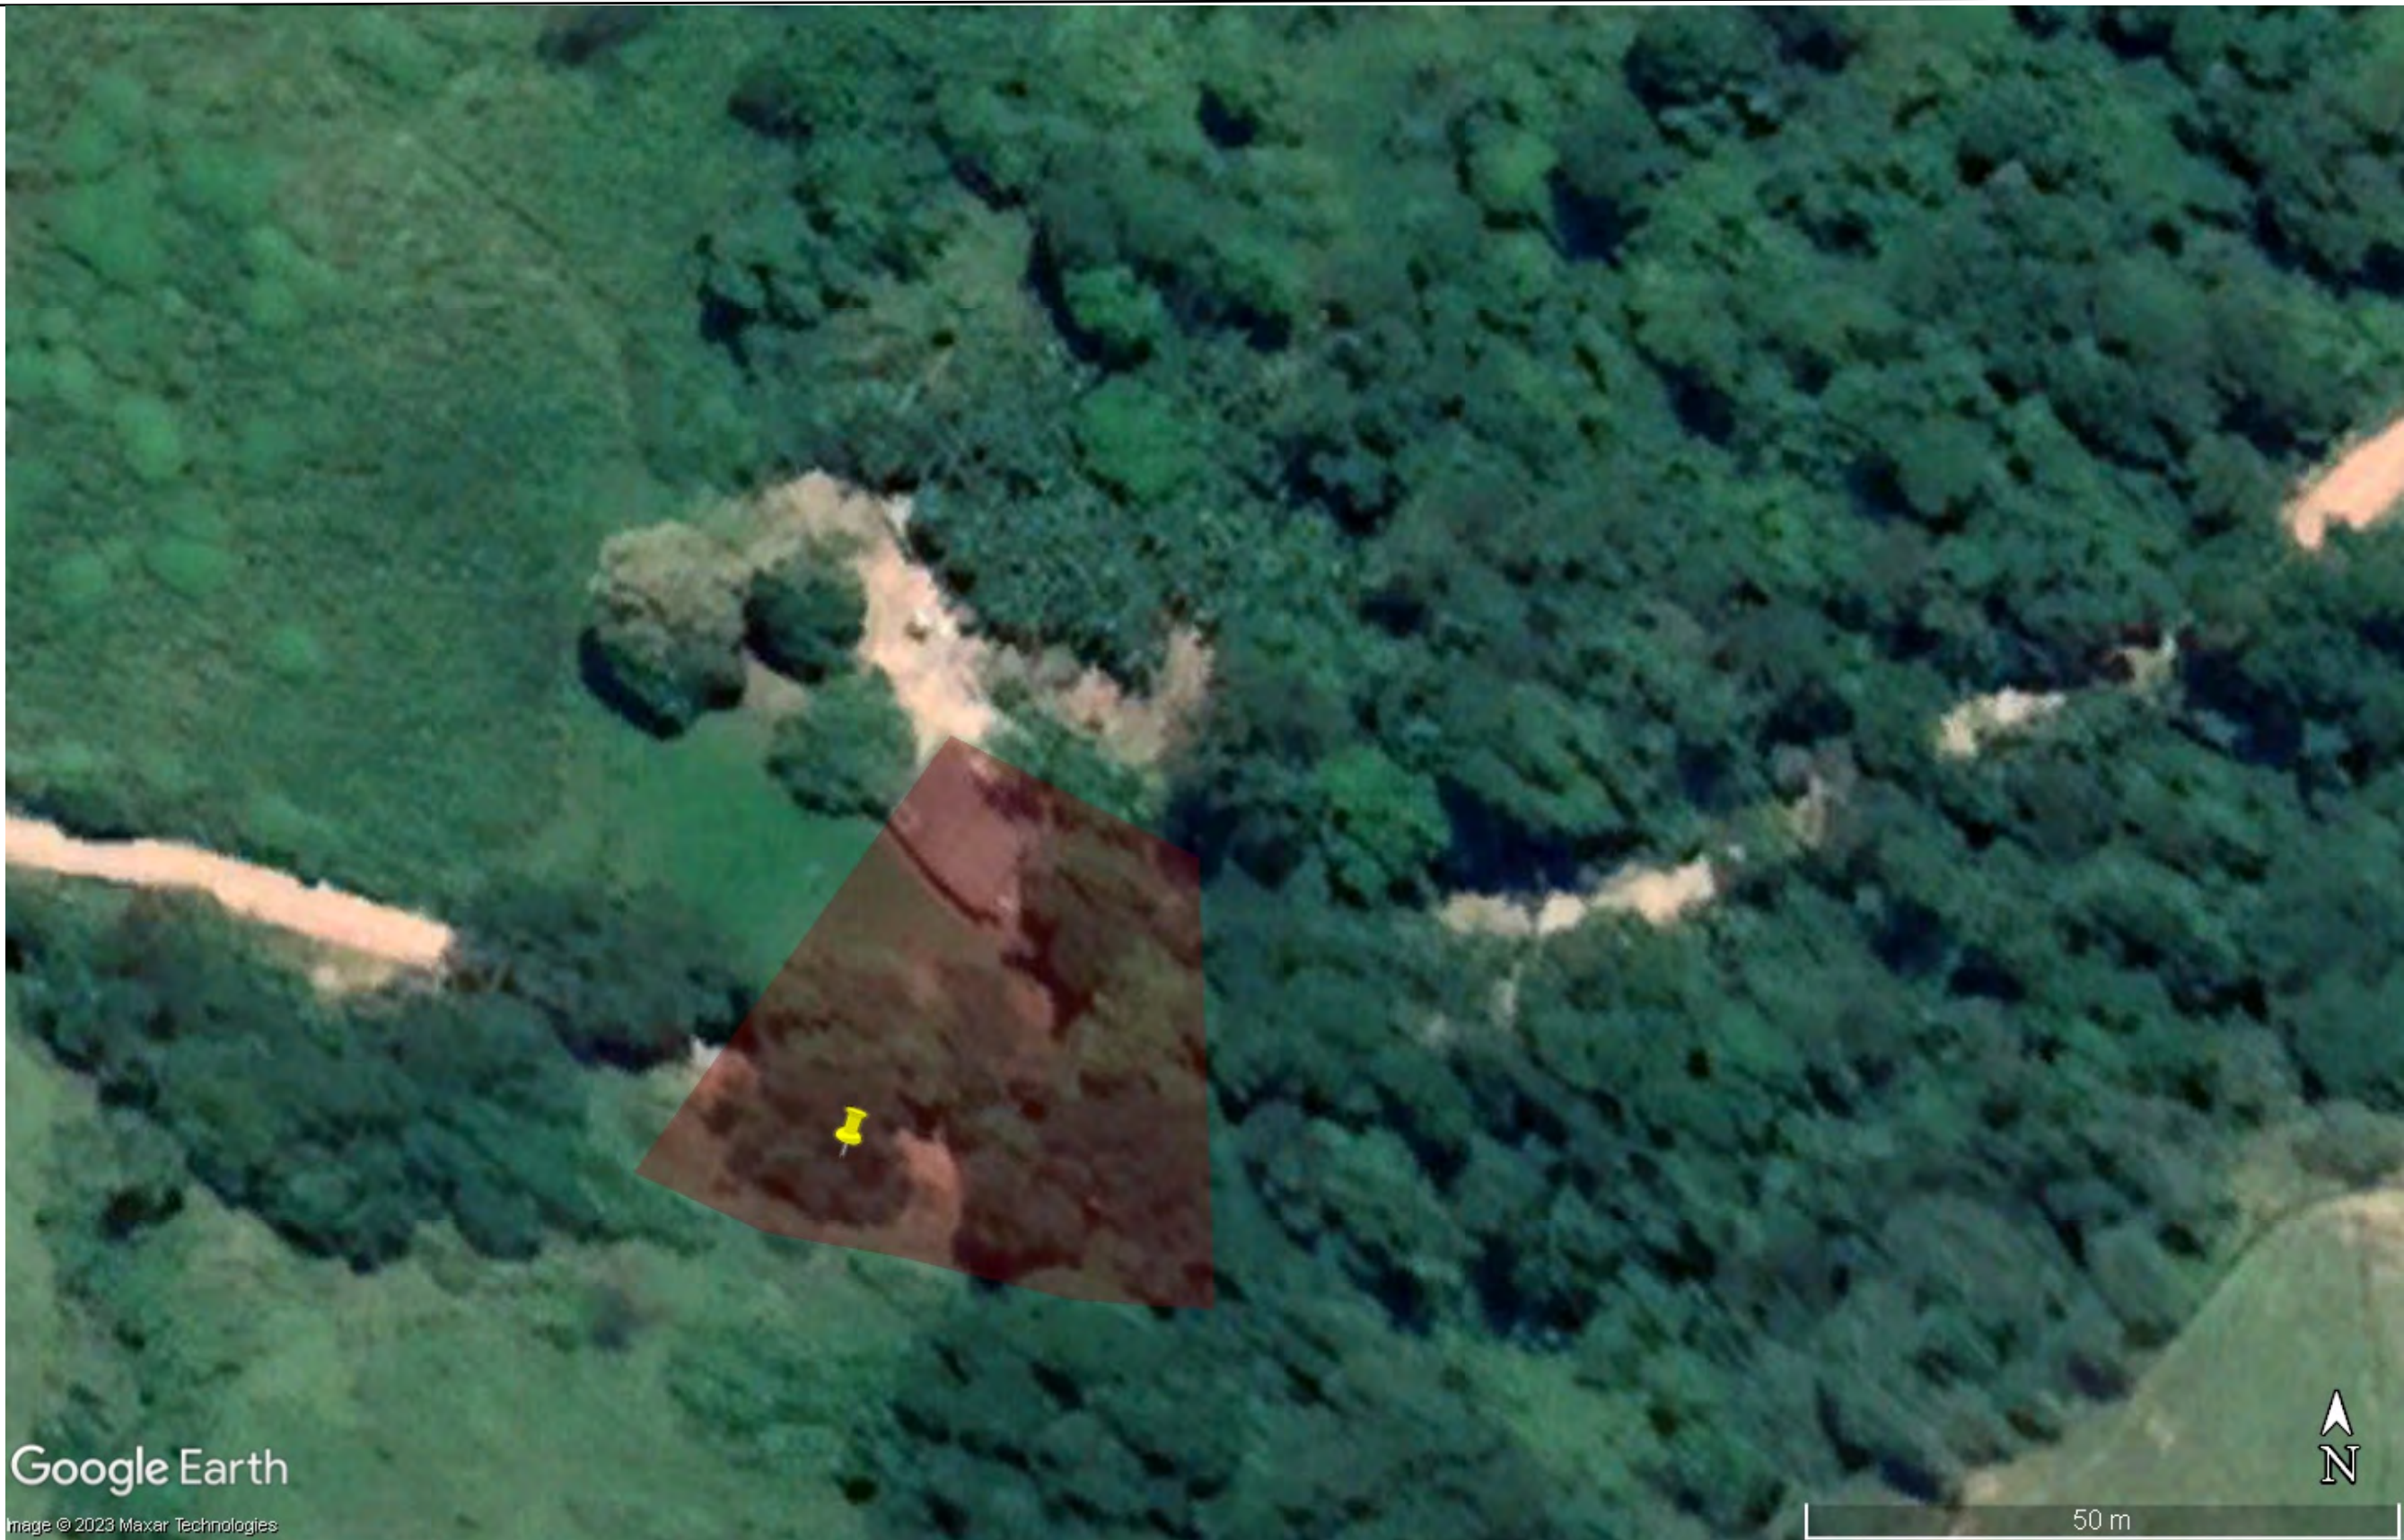
Em atendimento ao Município de Cantagalo, para a realização de uma vistoria técnica emergencial, o DRM-RJ realizou no dia 01 de fevereiro de 2023, a avaliação de risco a escorregamentos em uma encosta a montante de estrada sem nome. No momento da vistoria, foi observada o processo geológico-geotécnico que decorreu de um deslizamento planar assossiado a queda de blocos (Foto 1). O solo é composto de solo residual e blocos e rocha são muito alterada, a montante da via. A cicatriz do deslizamento possui inclinação variando entre 70° a negativo nos primeiros 5m de altura (Foto 2 e 3). Acima dos 5m, a encosta passa a ser natural e a inclinação é menor. A vegetação da encosta é majoritariamente de grande porte e possui algumas árvores inclinadas (Foto 4). Além disso há afloramento rochoso próximo a uma drenagem (Foto 5), tendo também, uma manilha com direção para a moradia a jusante. O material proveniente do escorregamento é composto por blocos de rocha, solo residual e árvores, tendo bloqueado a via. Foram observadas na estrada evidências claras de movimentação de solo com cicatrizes. Uma residência está localizada a jusante da estrada, porém não foi afetada pela movimentação de massa (Foto 6). A região apresenta algumas drenagem, fazendo com que o solo da região seja úmido. Considerando o cenário atual, a metodologia de classificação de risco a escorregamentos do DRM-RJ, trata-se de Risco Remanescente. Portanto, recomenda-se a fiscalização e monitoramento do local, tendo em vista a evolução do processo geológico-geotécnico; avaliação de um profissional capacitado e qualificado para a adoção de obras geotécnicas cabíveis, contemplando um sistema de drenagem superficial bem dimensionado para a encosta.

Delimitação do polígono de risco remanescente
