| VISTORIA | 02 – Dia 21/02/2022 |
| Localização da área | Final da Rua Itália, Valparaíso. |

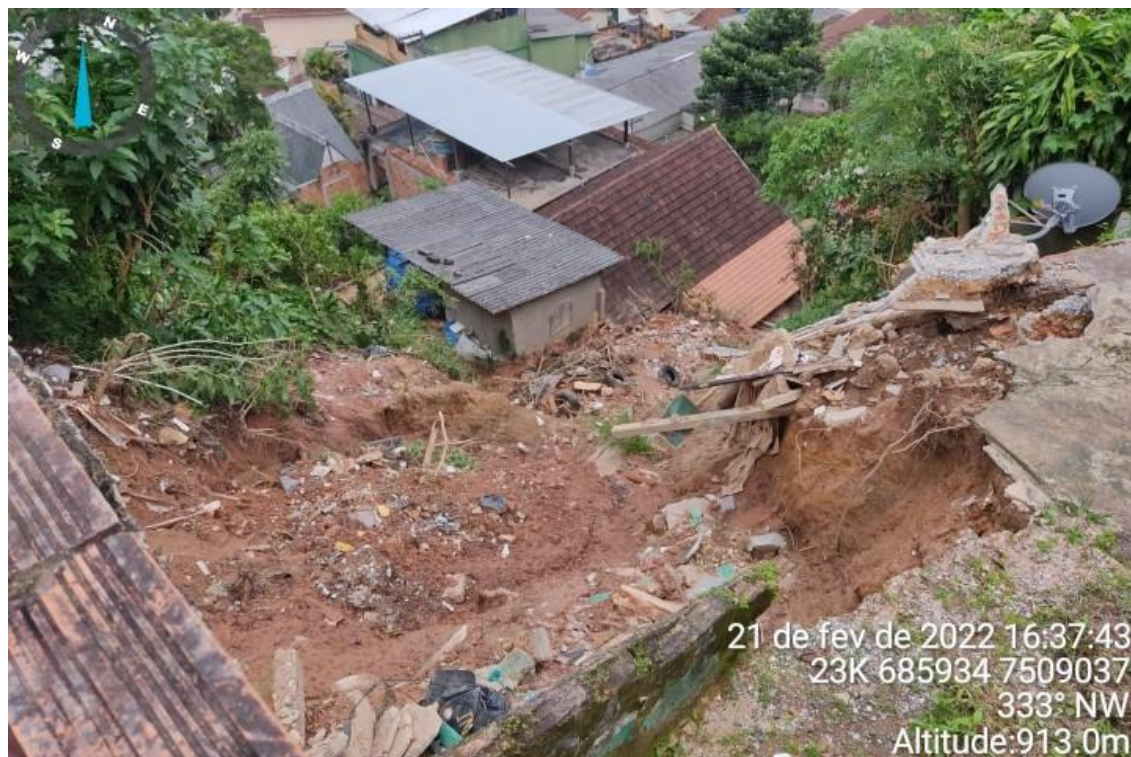
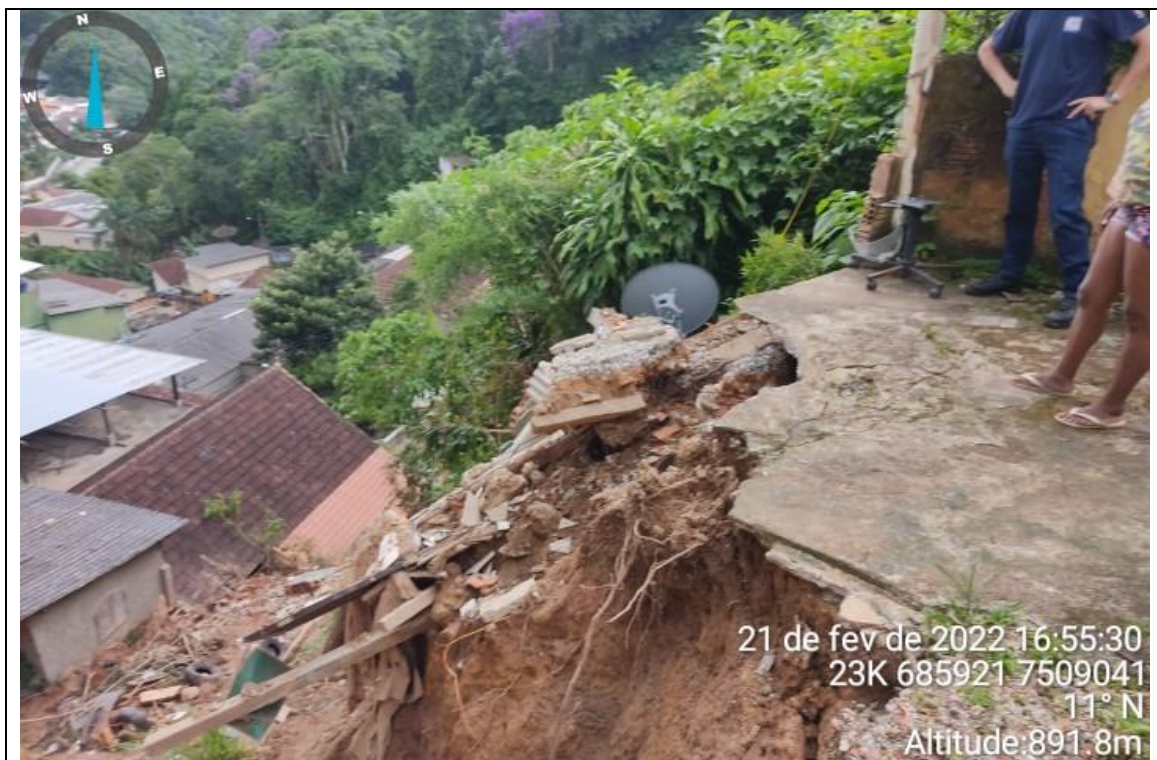
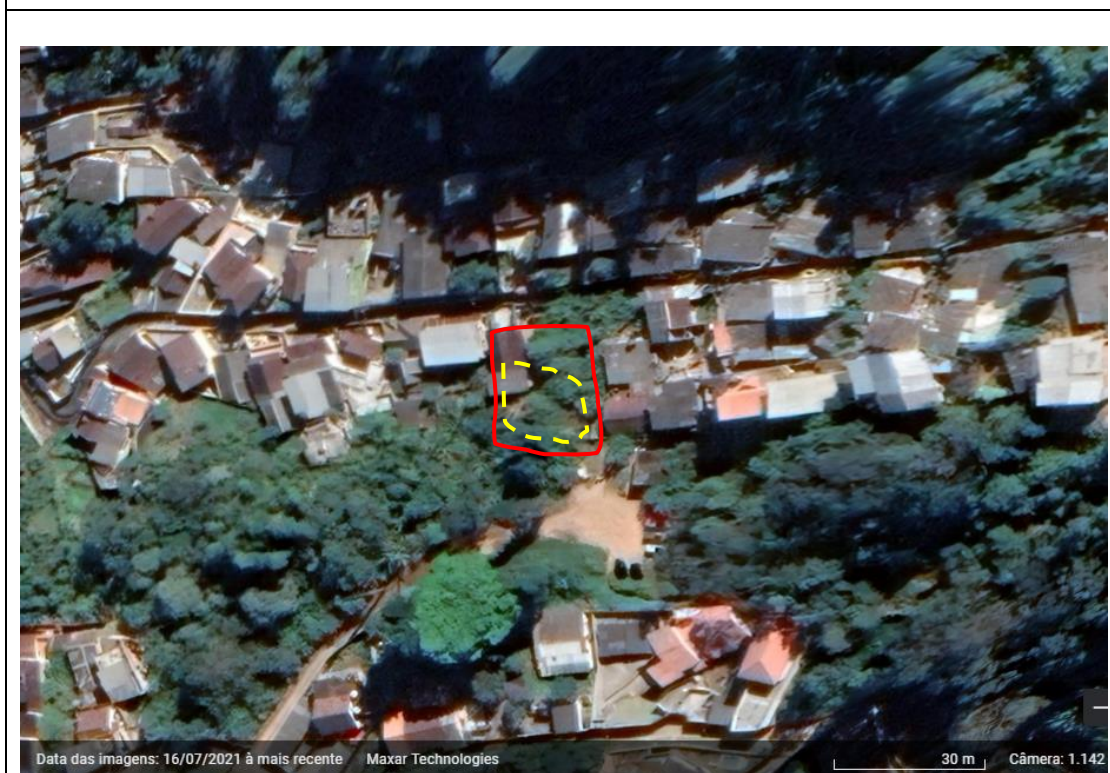
Fotos:

| Delimitação da área de risco - apontando a área de risco que deverá permanecer interditada preliminarmente; | Deslizamento em encosta íngreme, côncava, perfil de solo espesso, topografia original alterada por taludes de cortes e aterros. Esta situação sugere uma condição de Muito Alto Risco com grande potencial para reativação do deslizamento, portanto baixa aptidão a ocupação. R4 =2 casas. Observação: Notificar as casas acima do local deslizado para adequação da drenagem (colocação de calhas). |
| Danos estimados (casas total ou parcialmente destruídas) | A princípio observou-se 1 casa parcialmente destruída e 1 casa parcialmente atingida. Esta informação deverá ser confirmada com os moradores locais. |

LEGENDA: GRAU DE RISCO=R4 (vermelho) E DESLIZAMENTO (amarelo)
