**PARECER TÉCNICO EM CANTAGALO - RJ**  
**JANEIRO DE 2023**  
**Rua Dulce**

Data da Vistoria: 31/01/23  
Data da elaboração do Parecer técnico: 02/02/23

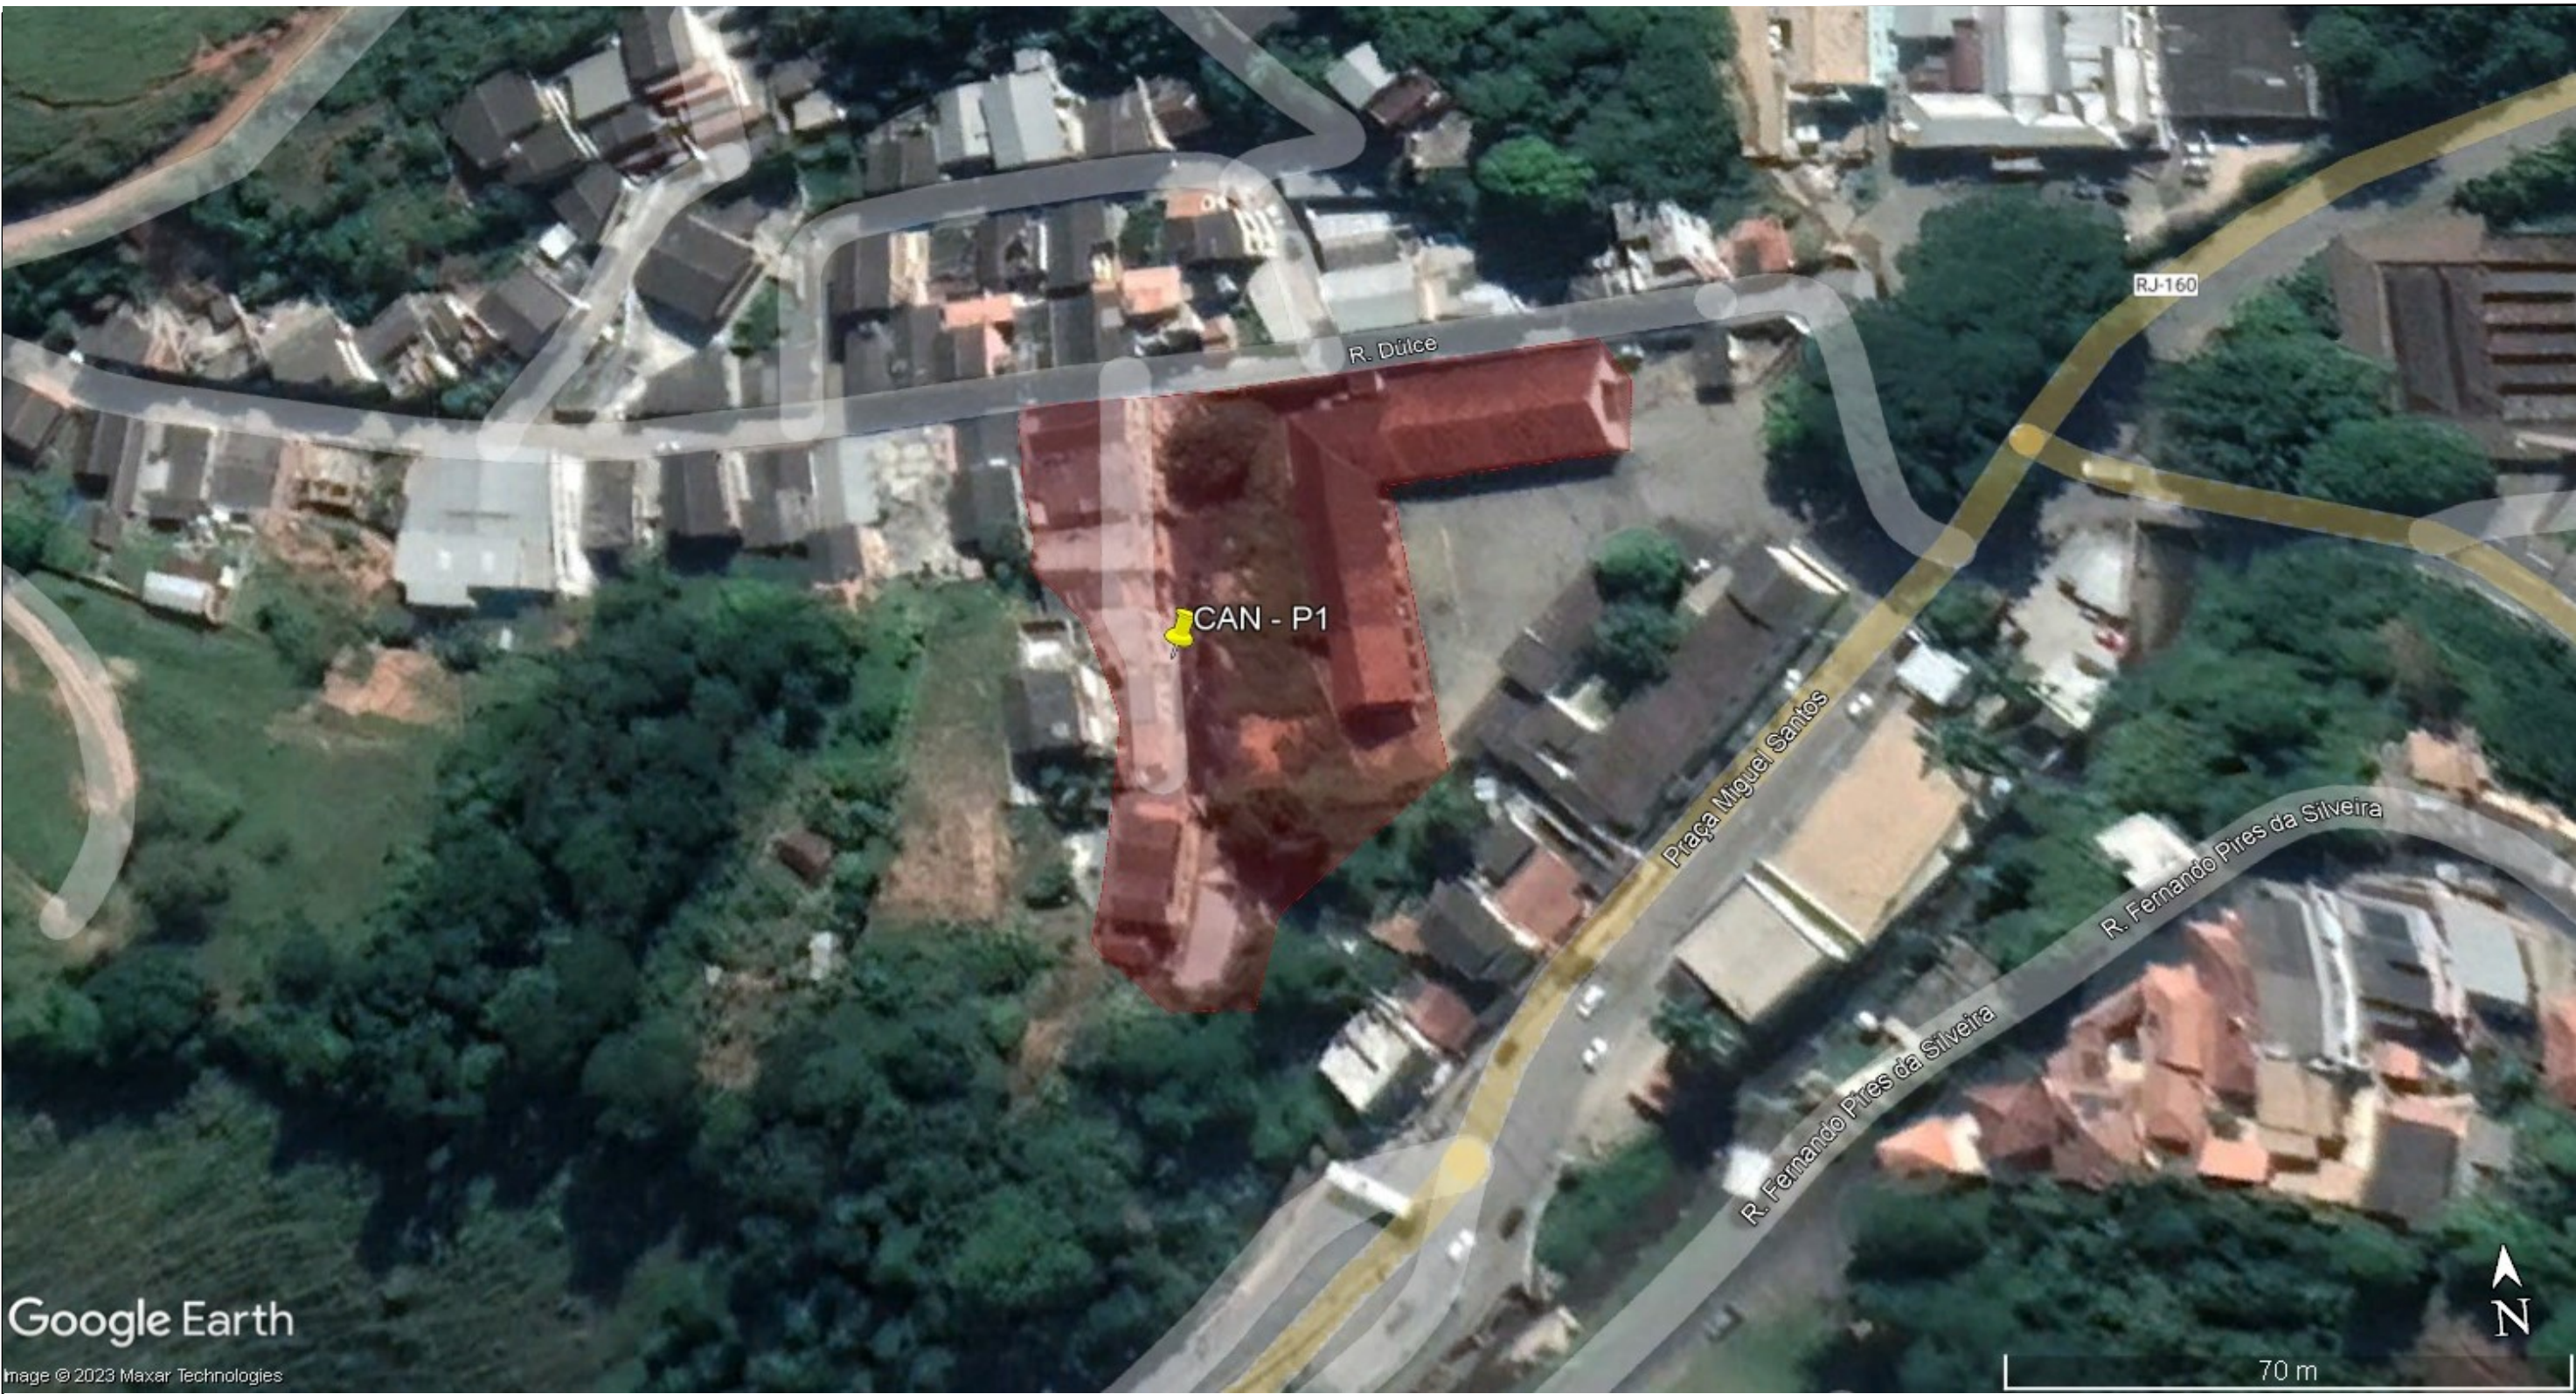
Em atendimento ao Município de Cantagalo, para a realização de uma vistoria técnica emergencial, o DRM-RJ realizou no dia 31 de janeiro de 2023, a avaliação de risco a escorregamentos e abatimento na rua Dulce (Figura 1). O primeiro escorregamento ocorreu em janeiro de 2022 concomitante ao abatimento da rua e por conta disto houve o impedimento de passagem de automóveis, entretanto a circulação de pessoas continua acontecendo. Em janeiro de 2023 um novo escorregamento aconteceu e mobilizou material para a base do talude atingindo parte do estacionamento do DER, localizado a jusante. O processo geológico-geomorfológico vem sendo agravado, com evidências de movimentação de terrenos com presença de rachaduras e trincas no piso que estão cobertos por lonas mas foram removidos para analisar melhor a área. Casas a montante também apresentam rachaduras e trincas (verticais e horizontais). O talude possui altura variando entre 12m - 13m e inclinação entre 70°-80° e está coberto por lonas como alternativa paliativa, parte do que se pode observar, apresenta material bastante alterado, e na direção do descalçamento do passeio é possível observar material com características de aterro e presença de britas. Há entulhos e resto do muro que caiu sobre o talude aumentando o peso da área. A rede de drenagem presente não está bem dimensionada e alguns pontos despejam as águas pluviais direto para a rua. Considerando o cenário atual, a metodologia de classificação de risco a escorregamentos do DRM-RJ, trata-se de Risco Remanescente. Portanto, recomenda-se a fiscalização e monitoramento do local, tendo em vista a evolução do processo geológico; realização de obras de estabilização e drenagem no talude, pelo método que o profissional habilitado julgar apropriado.
