| VISTORIA | 05 – Dia 22/02/2022 |
| Localização da área | Rua Aldo Tamancoldi. |

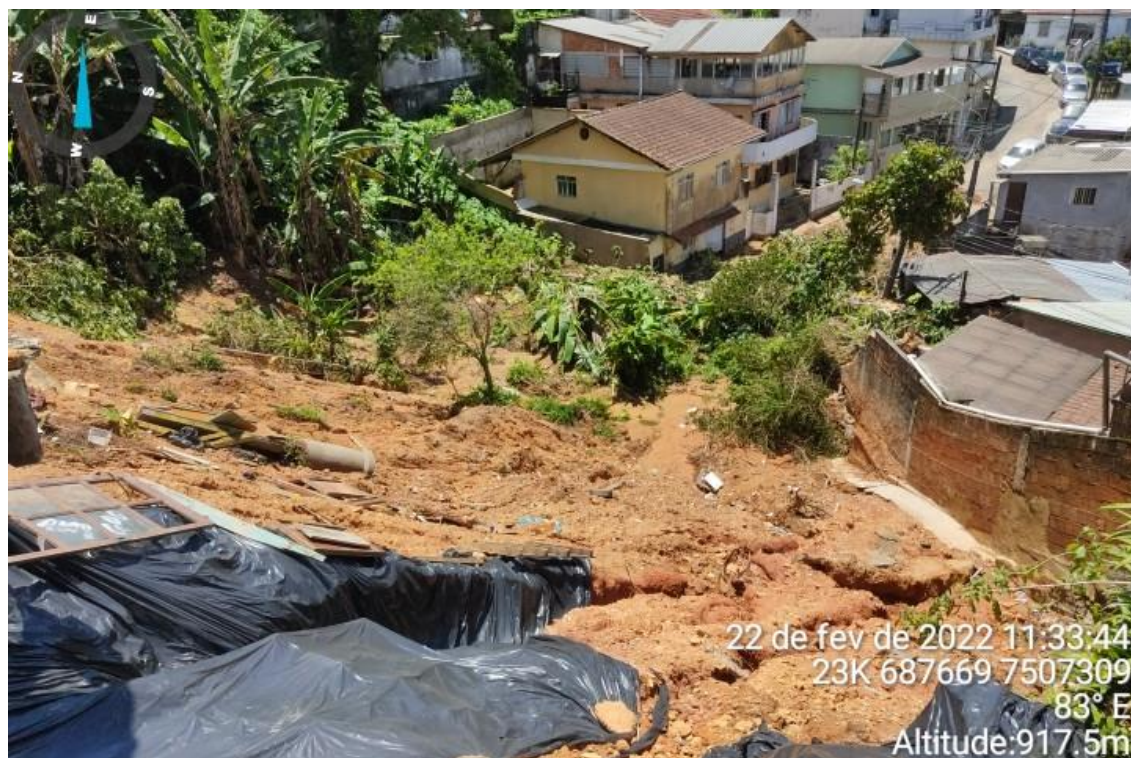
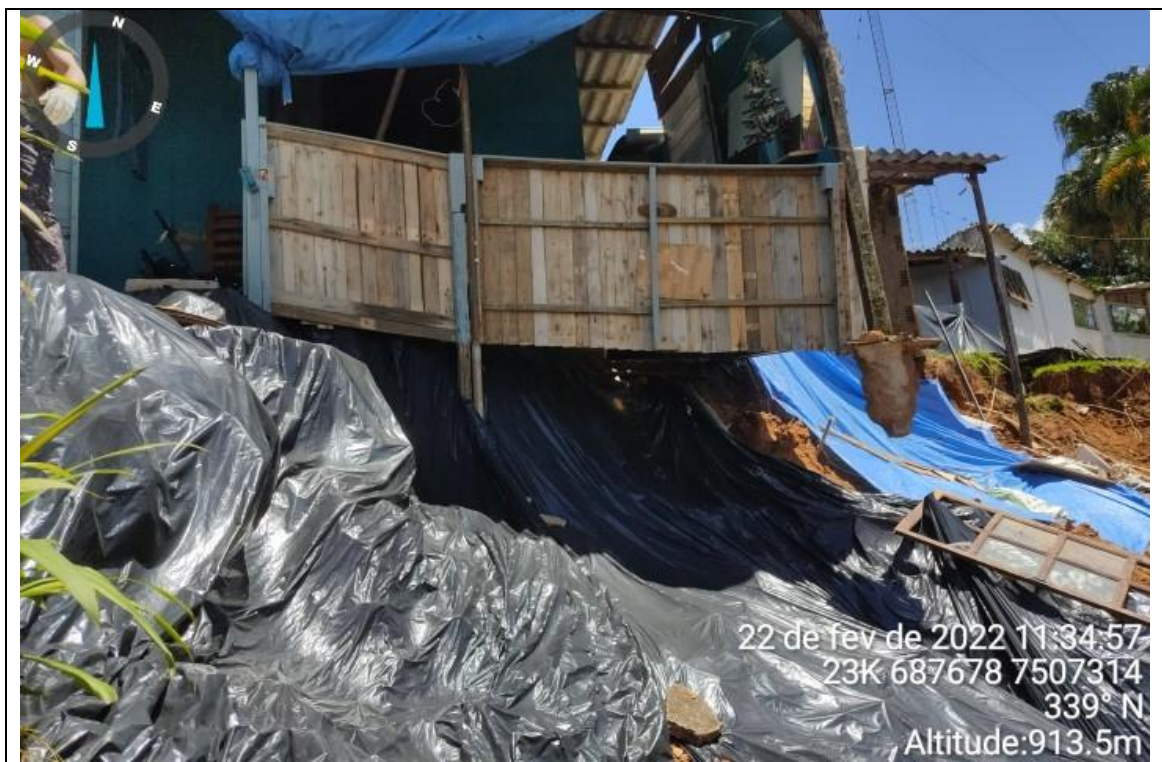
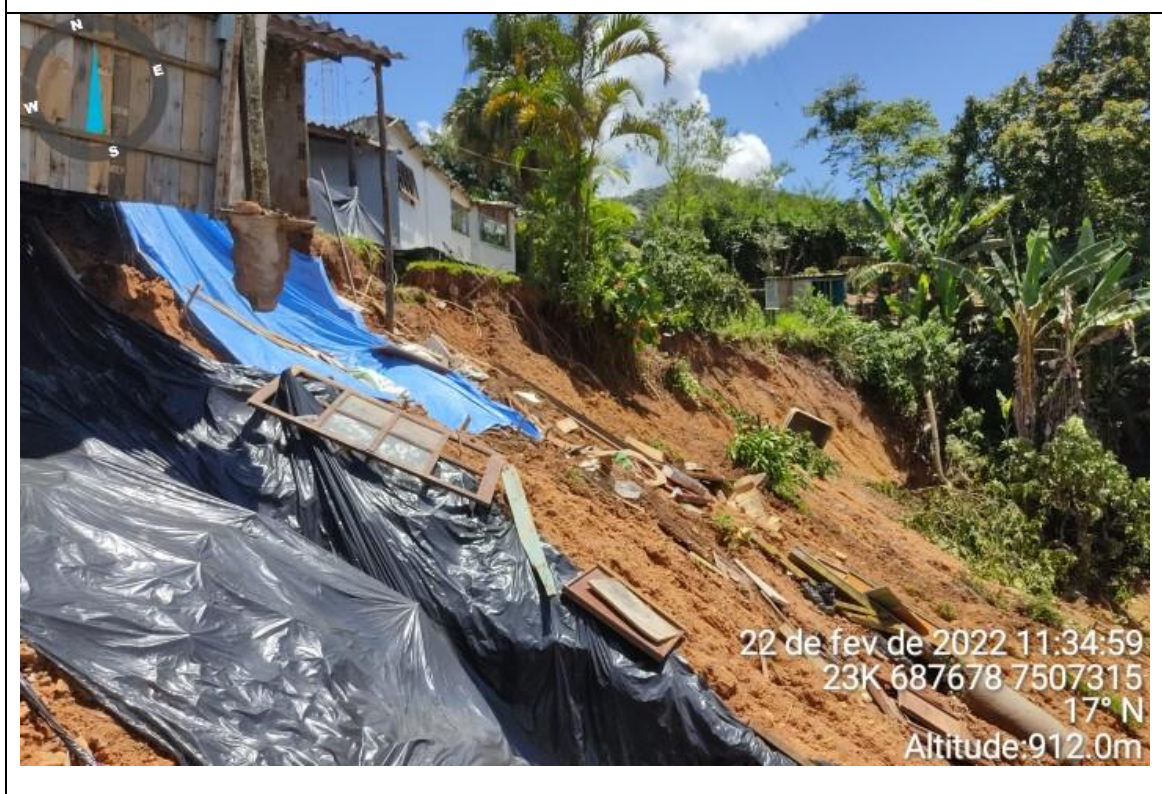
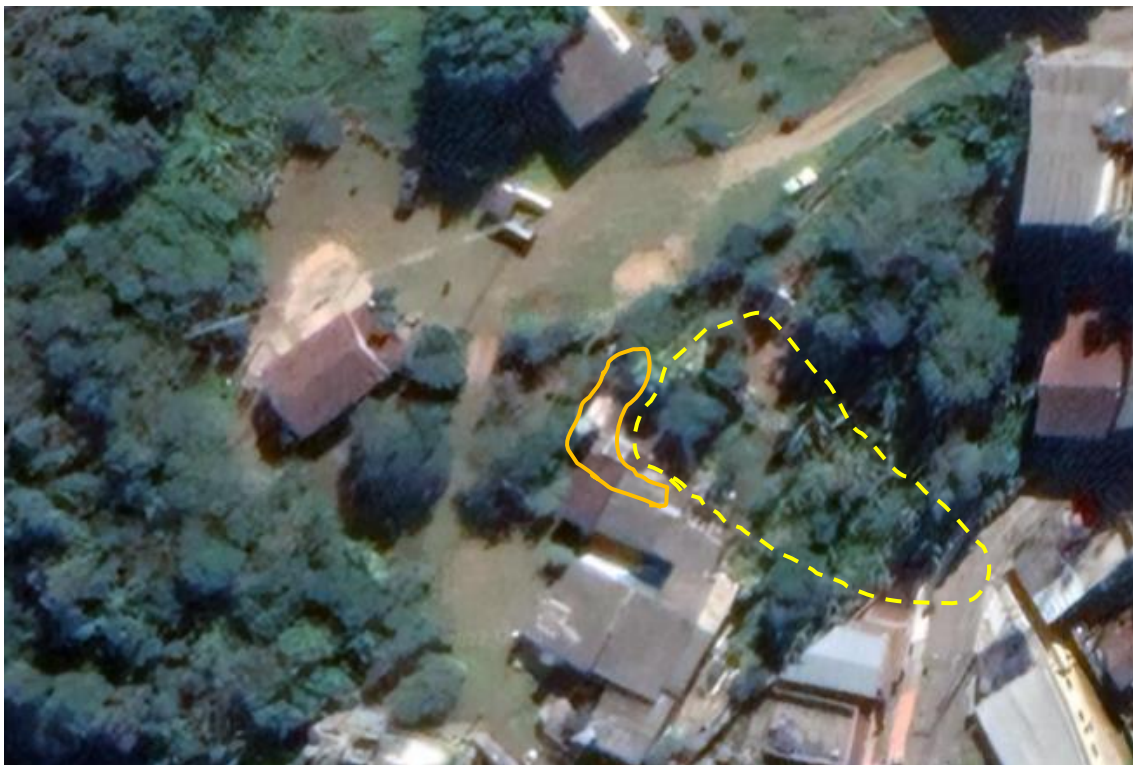
Fotos:

| Delimitação da área de risco - apontando a área de risco que deverá permanecer interditada preliminarmente; | Deslizamento ocorrido com ruptura na lateral da edificação danificando-a parcialmente em sua estrutura. Encosta íngreme com padrão côncavo em topografia supostamente alterada por aterro no terço superior. Observação: Desmanche parcial da sacada diretamente afetada. Notificar o morador sobre a necessidade de implantação para adequação da drenagem (colocação de calhas). R3 conforme mapa. |
| Danos estimados (casas total ou parcialmente destruídas) | Conforme verificado, houve danos parciais na edificação observada na foto. |
