| VISTORIA | 04 – Dia 22/02/2022 |
| Localização da área | Rua Inocêncio Montes Alonso. |

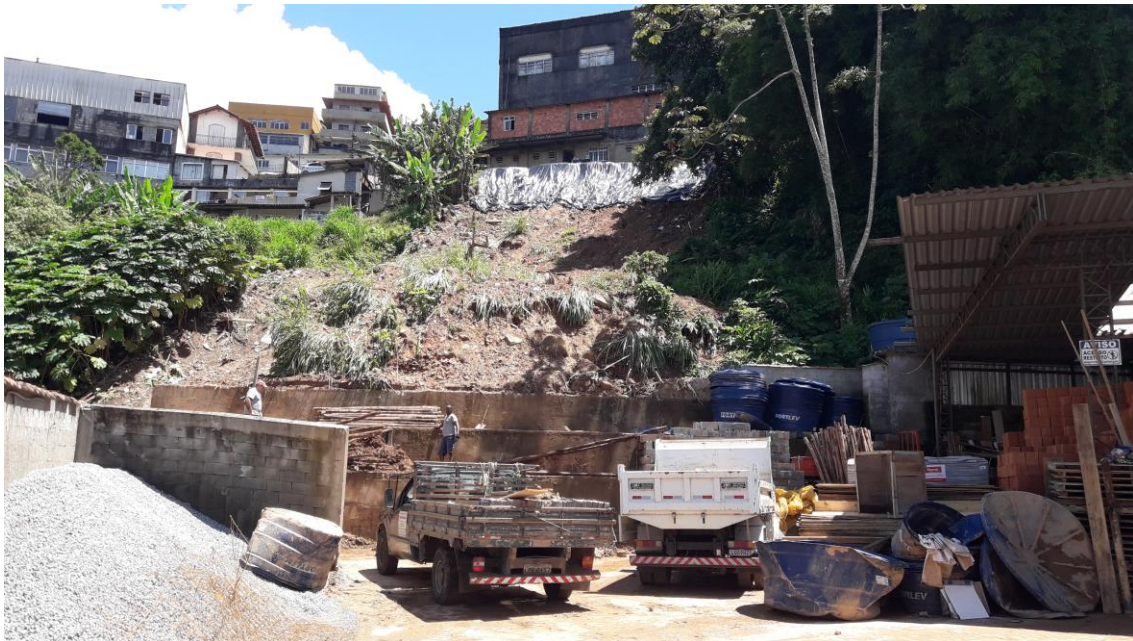
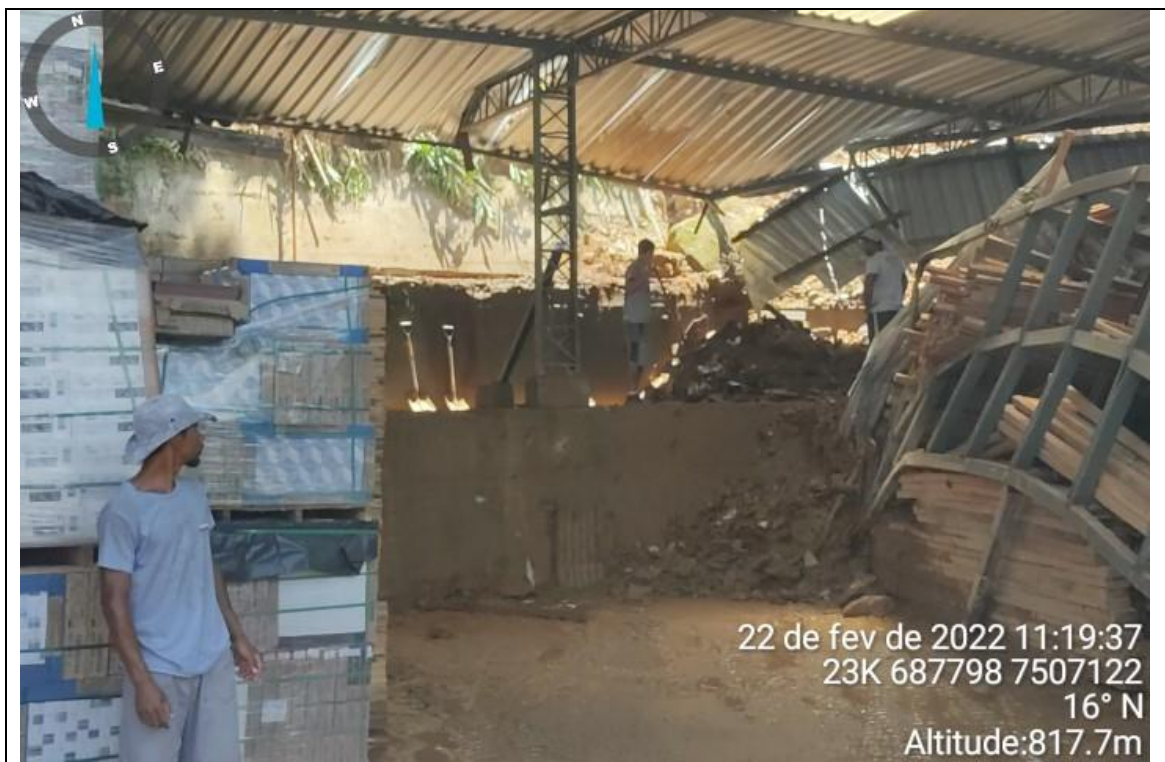
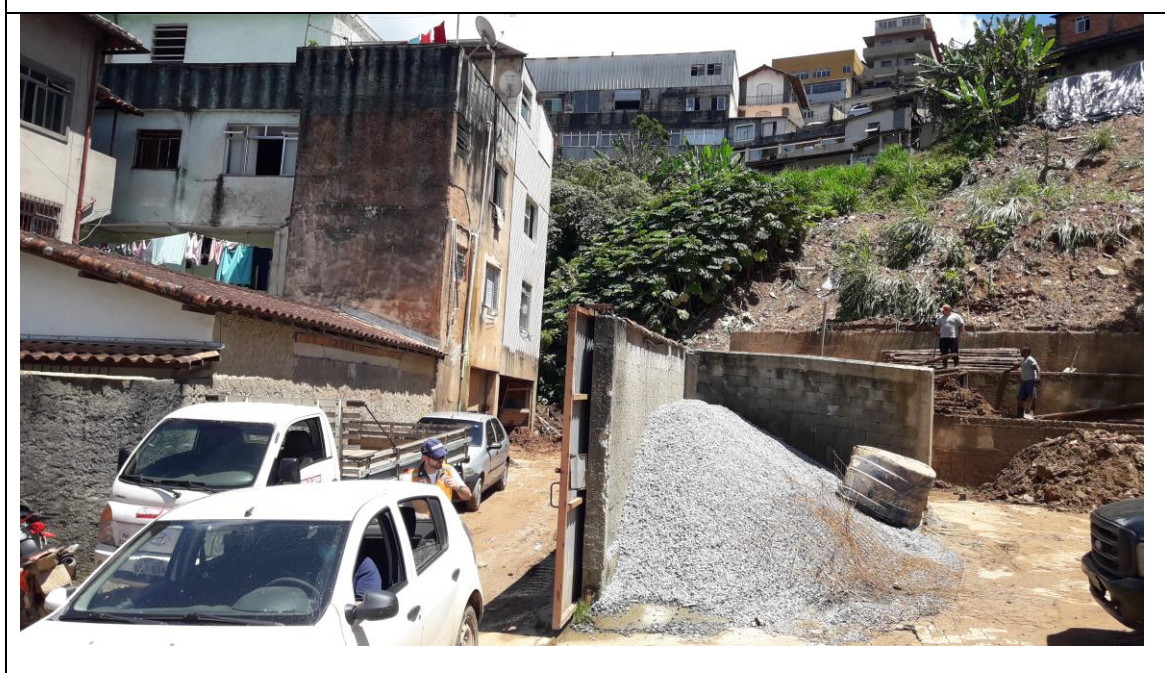
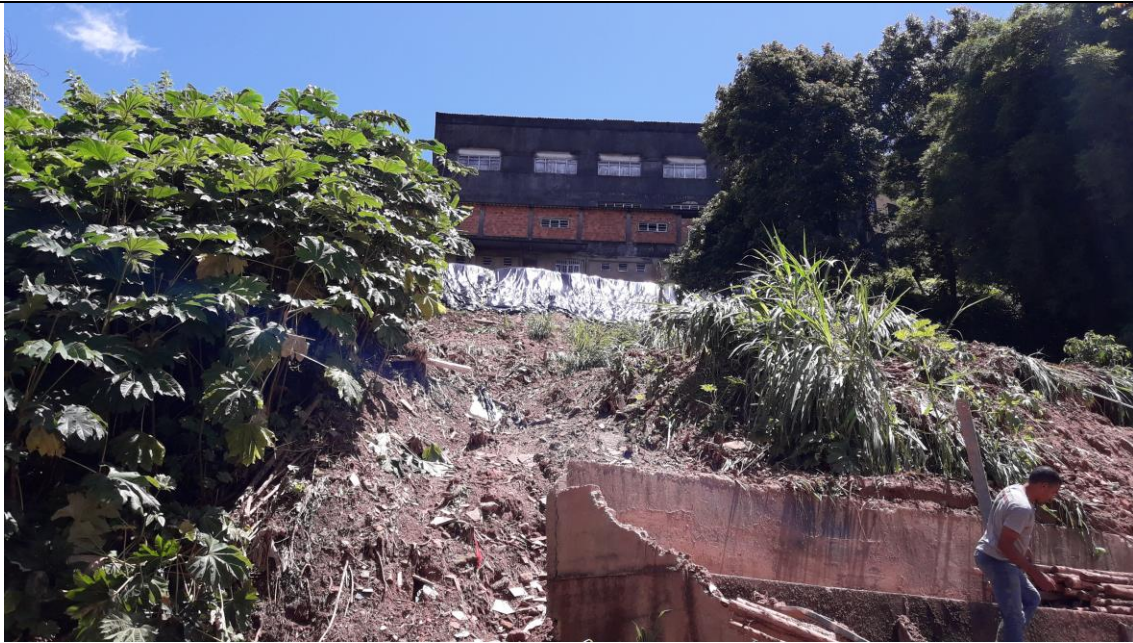
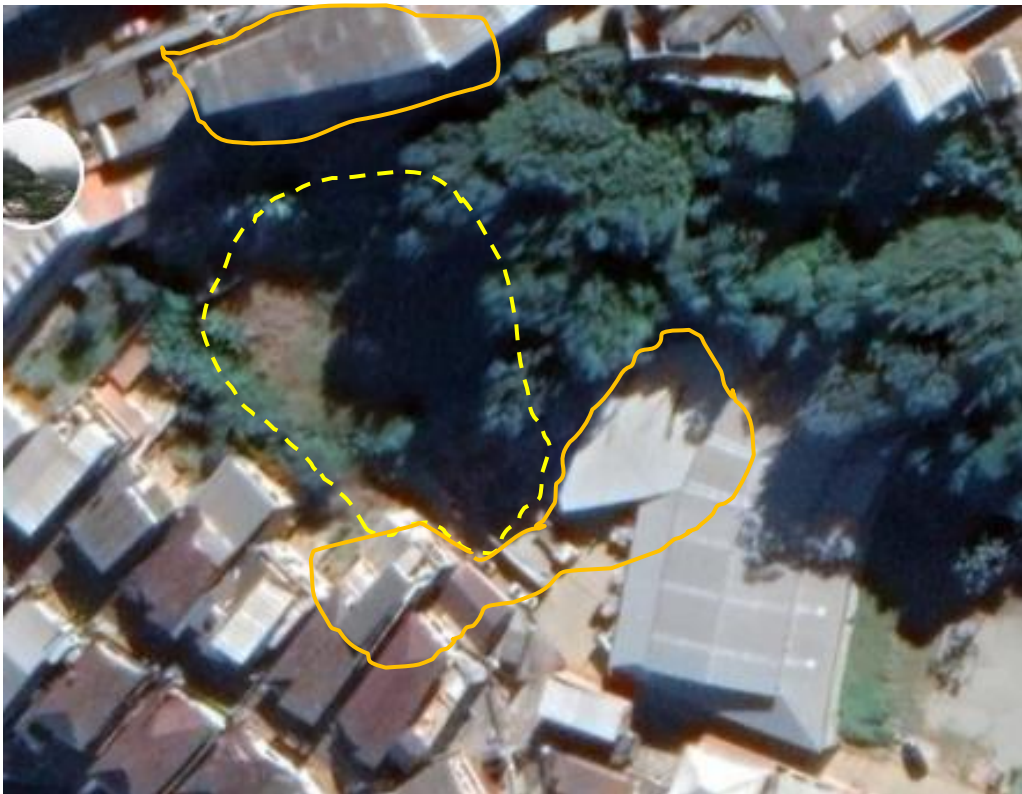
| Delimitação da área de risco - apontando a área de risco que deverá permanecer interditada preliminarmente; | Deslizamento ocorrido com ruptura nos fundos de edificação. Encosta íngreme com padrão retilíneo com topografia alterada na base por corte e aterro no topo. Observação: Notificar a edificação situada acima do local deslizado para adequação da drenagem (colocação de calhas). R3 conforme mapa. |
