| VISTORIA | 07 – Dia 23/02/2022 |
| Localização da área | Rua Cristovão Colombo, 547 A, Castelânea . |

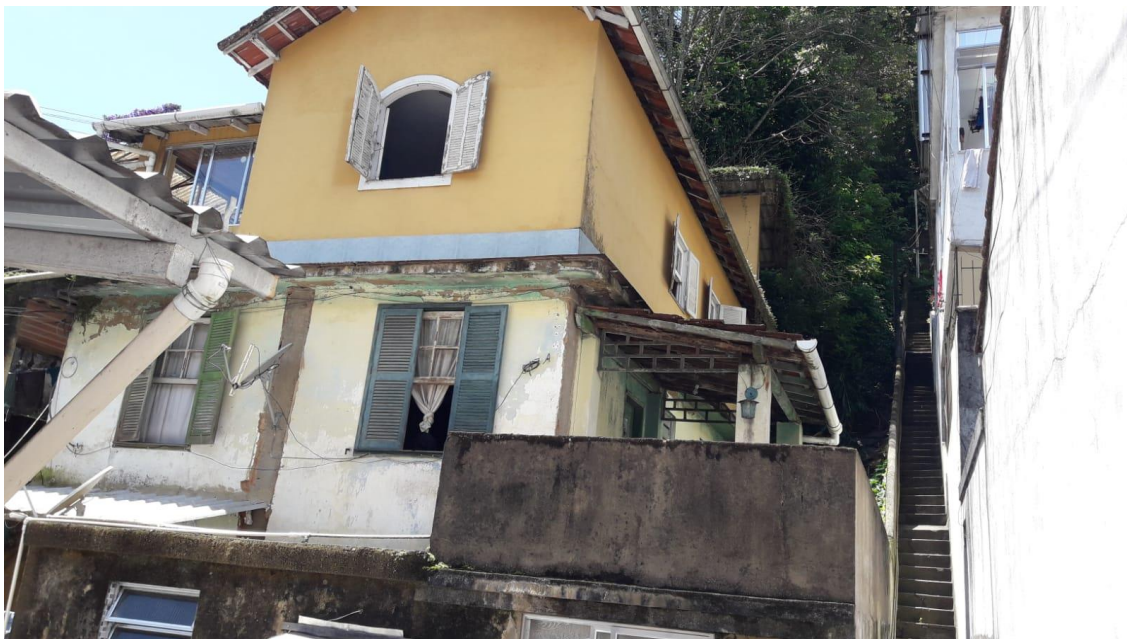
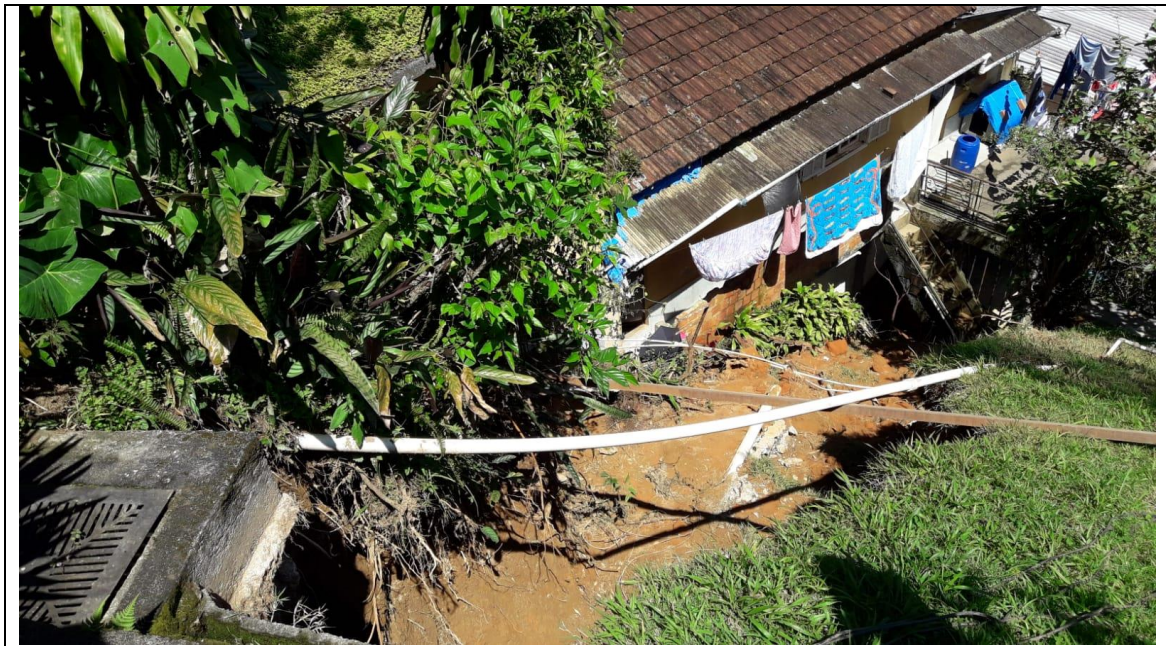
| Delimitação da área de risco - apontando a área de risco que deverá permanecer interditada preliminarmente; | Deslizamento e enxurrada com destruição de parede dos fundos com entulhamento de areia e lama em todos os cômodos da casa de construção antiga. Observação: Atrás da residência atingida o terreno é muito íngreme (terceira foto) com perfil de solo com potencial de deslizamento destrutivo. R4 conforme mapa. |

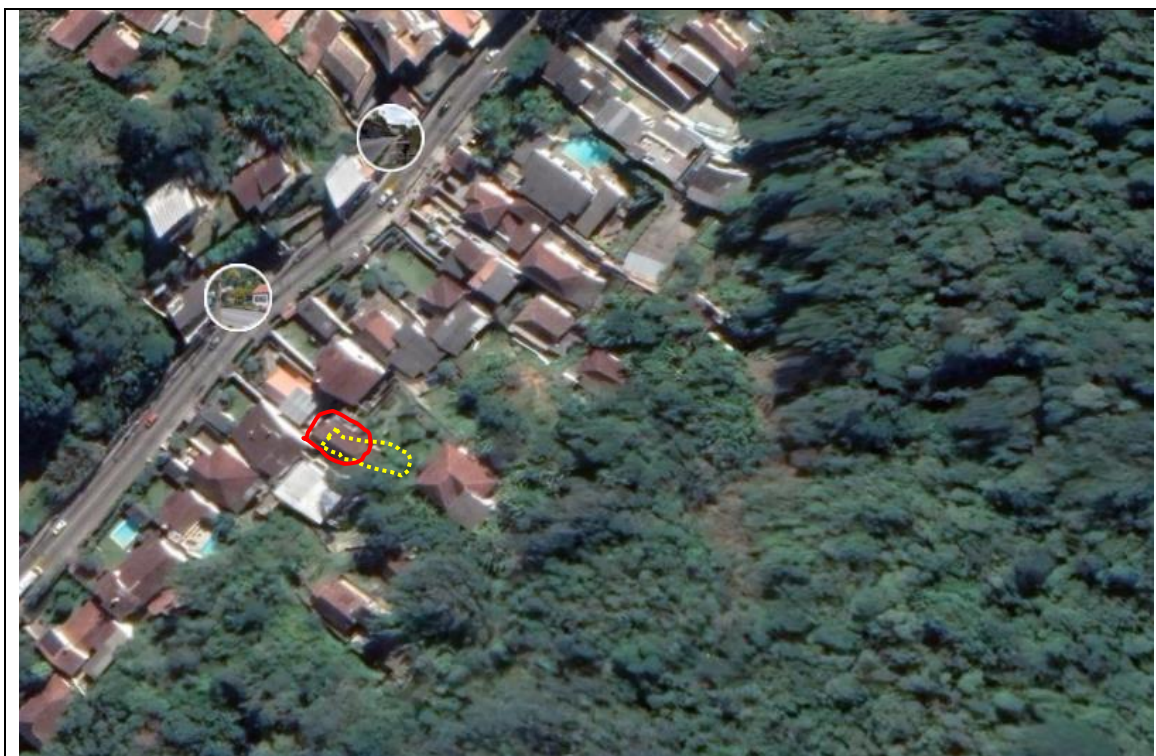
LEGENDA: GRAU DE RISCO=R4 (vermelho) e DESLIZAMENTO (amarelo)
