| VISTORIA | 08 – Dia 23/02/2022 |
| Localização da área | Rua Coronel Veiga, 259 E, Centro. |

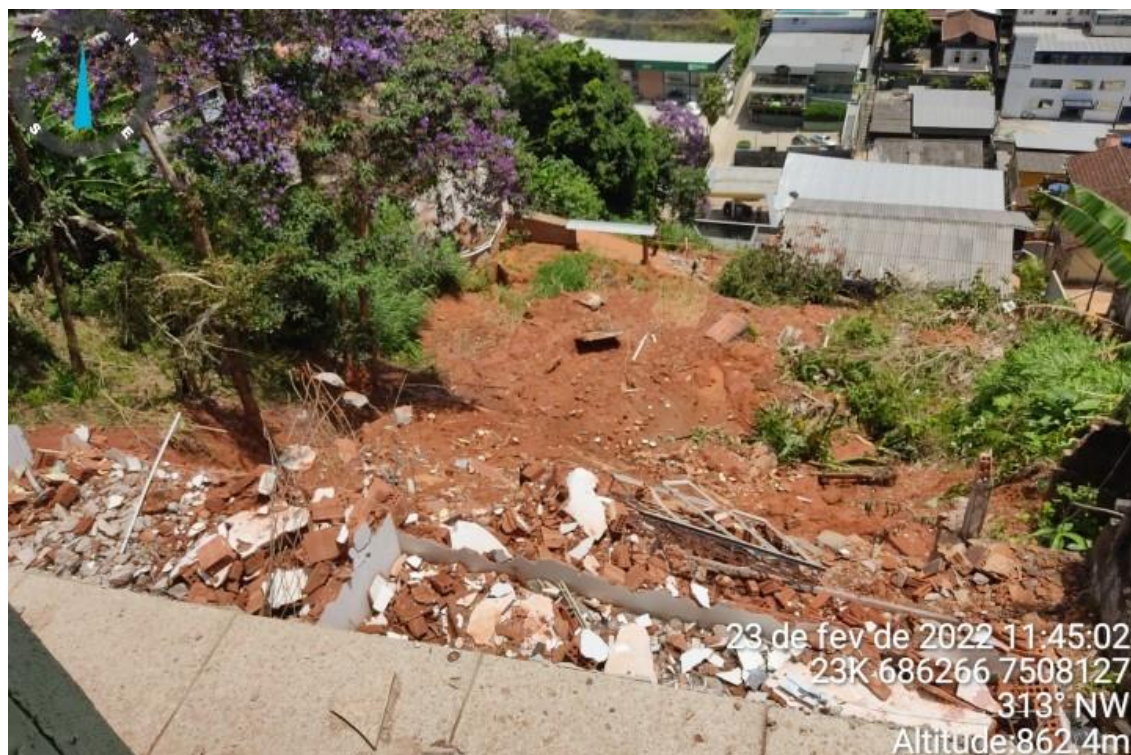
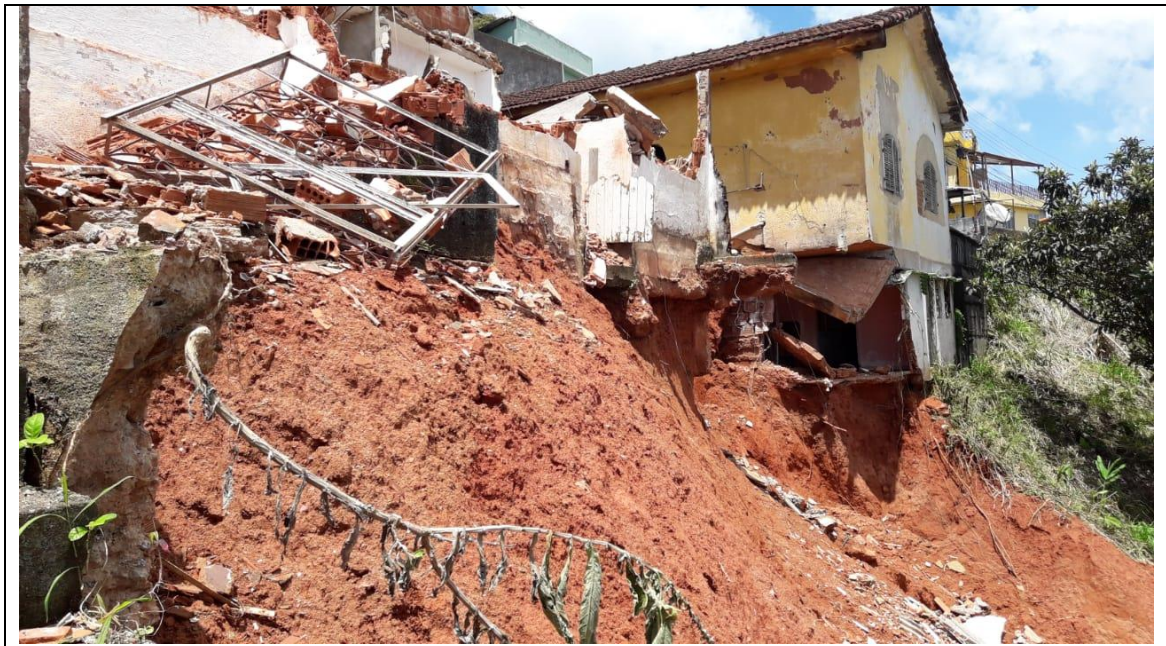
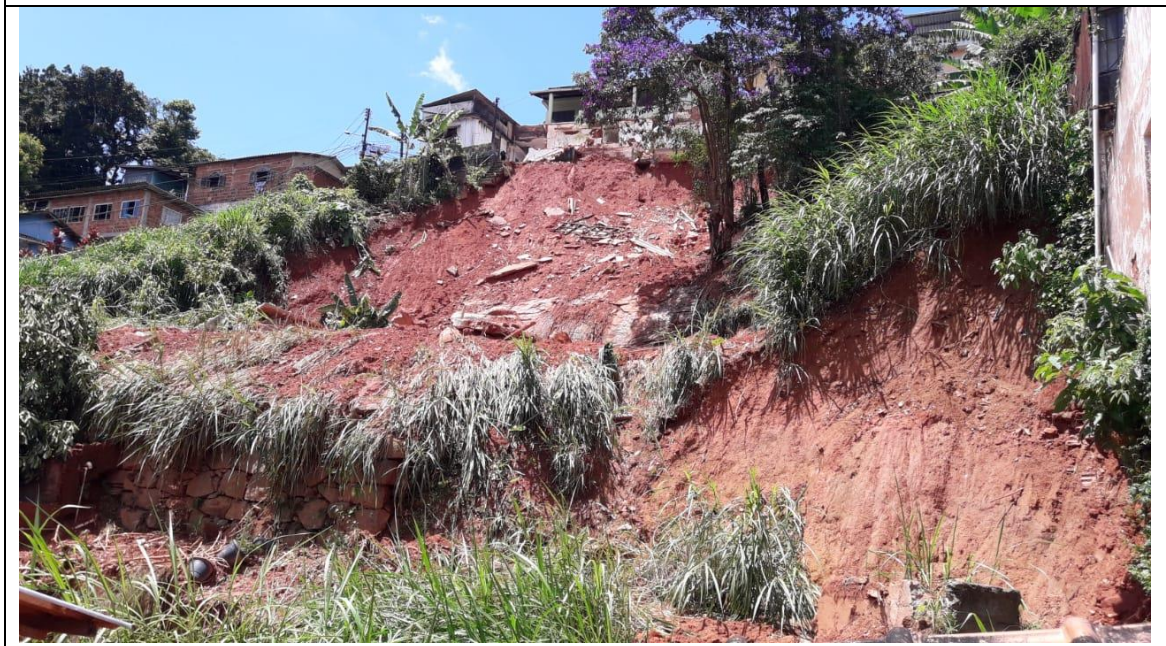
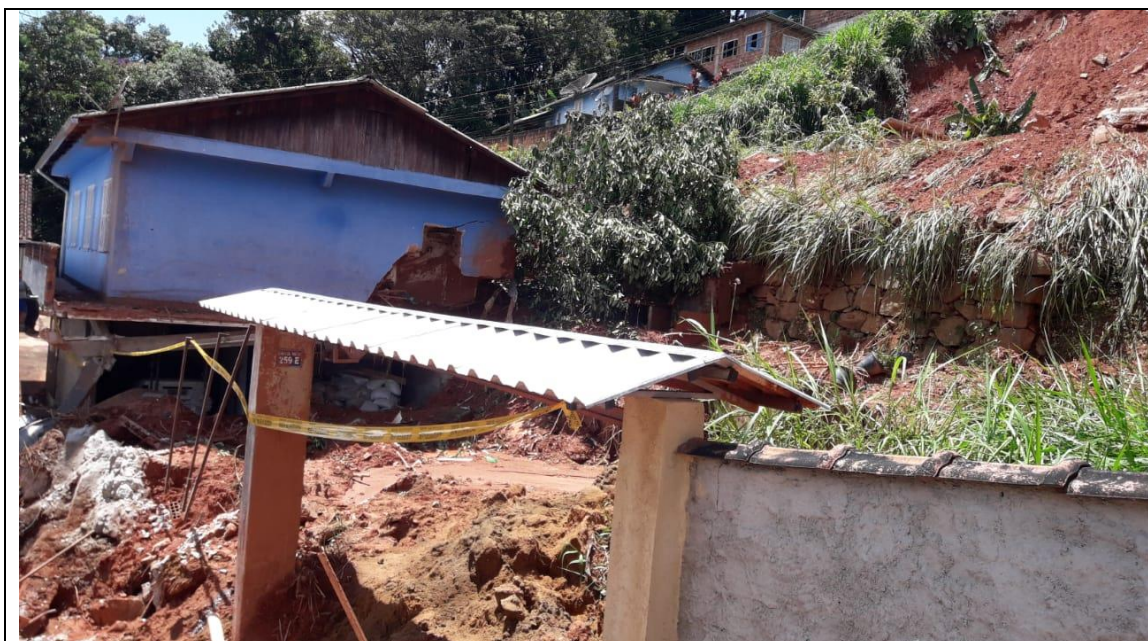
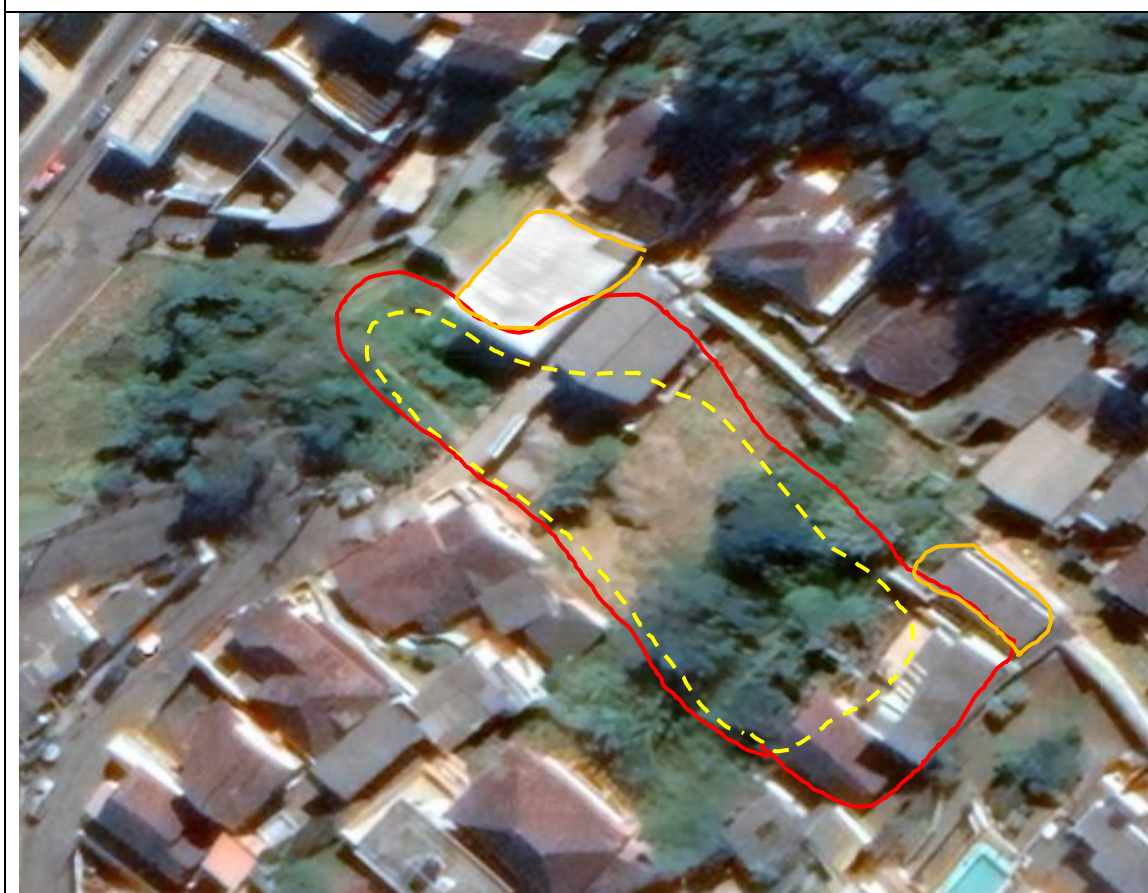
Fotos:

| Delimitação da área de risco - apontando a área de risco que deverá permanecer interditada preliminarmente; | Deslizamento em perfil de solo espesso com ruptura a montante abaixo de 2 residências com exposição da fundação e colapso parcial das edificações. O material deslizado atingiu fortemente a edificação abaixo n 259E, causando sérios danos. Observação: Recomenda-se o desmonte técnico das edificações acima por risco de colapso. Este serviço deverá ser acompanhado por um profissional legalmente habilitado. Segundo informações de moradores, o local já apresentava deslizamento pretérito. R4 conforme mapa. |
| Danos estimados (casas total ou parcialmente destruídas) | Conforme registro fotográfico, houve danos severos nas edificações. |
