| VISTORIA | 06 – Dia 23/02/2022 |
| Localização da área | Rua Cristovão Colombo, 489 A, Castelânea . |

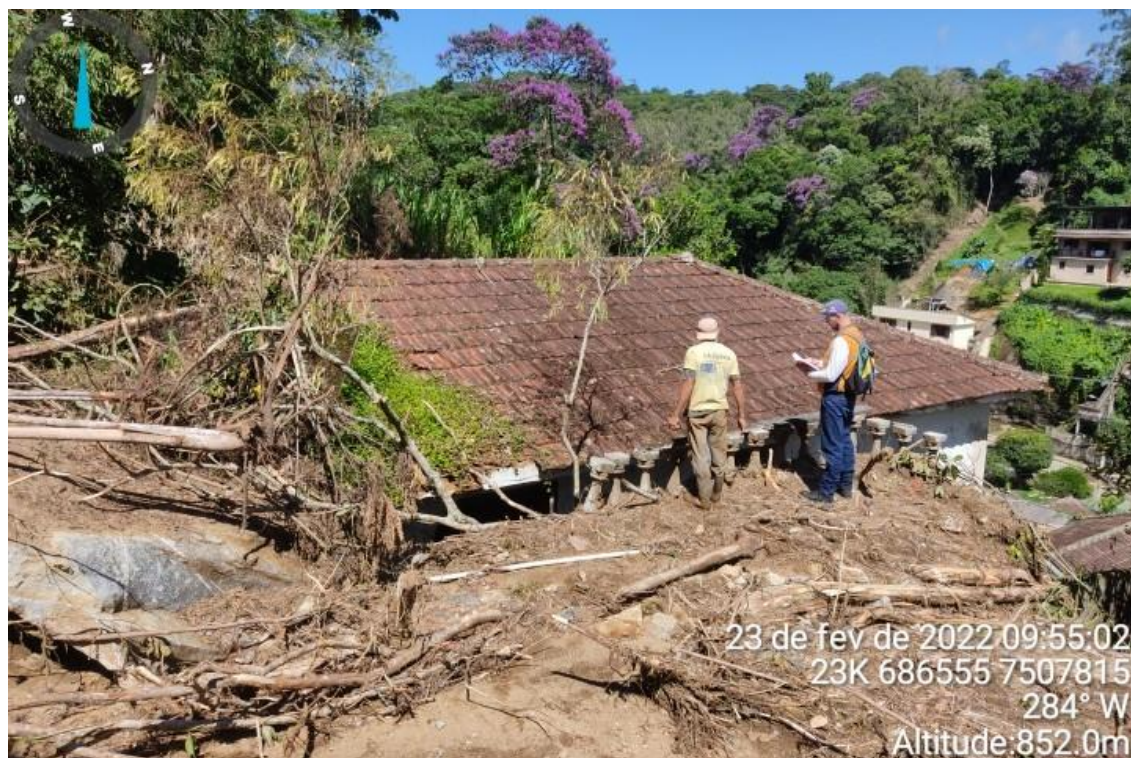
| Delimitação da área de risco - apontando a área de risco que deverá permanecer interditada preliminarmente; | Deslizamento planar raso com deslocamento de solo, blocos e árvores com atingimento de duas edificações. A edificação situada na primeira foto foi atingida por bloco, com risco de novo atingimento por rocha. A residência situada na segunda e terceira foto teve a parede de um dos cômodos parcialmente destruída. R4 e R3 conforme mapa. |
| Danos estimados (casas total ou parcialmente destruídas) | Conforme verificado, houve danos severos na edificação acima (primeira foto) e danos parciais na edificação abaixo (segunda foto). |

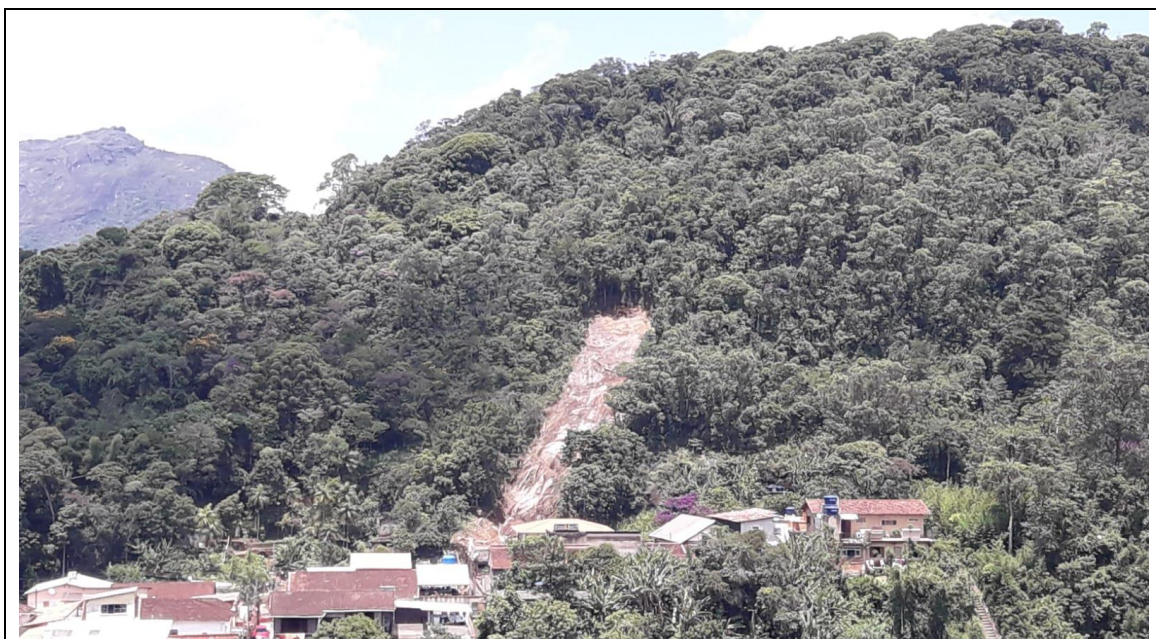
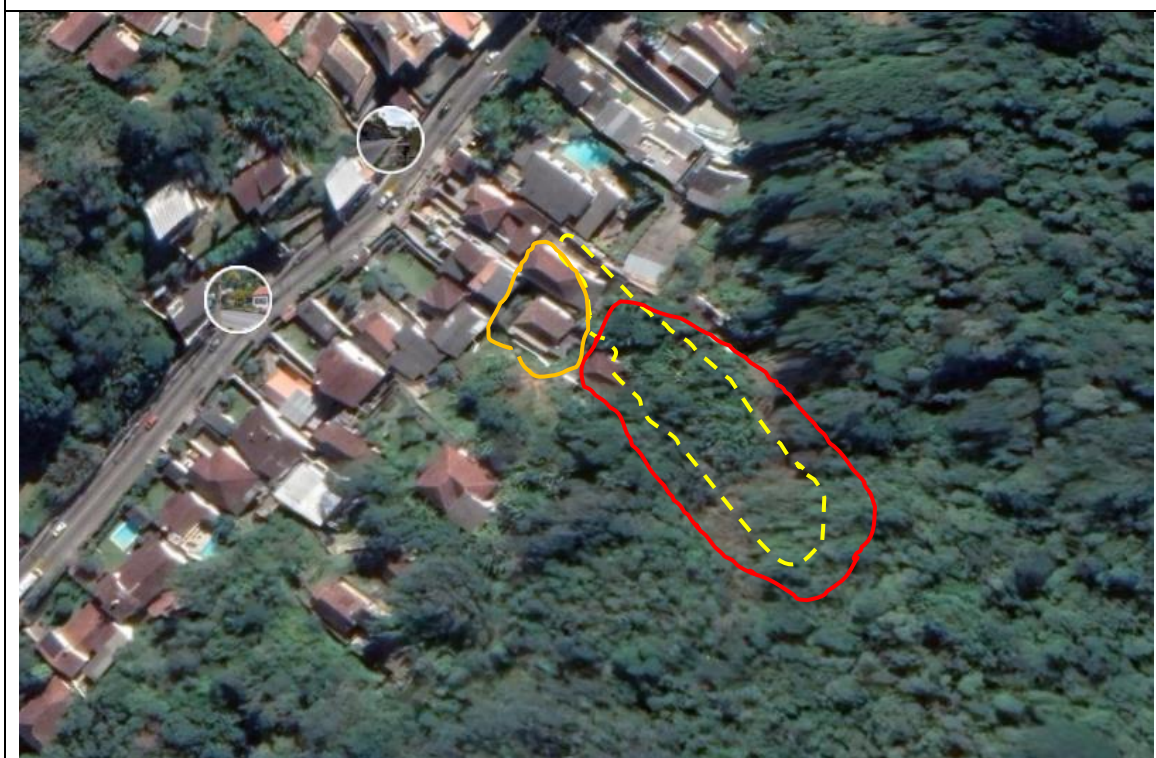
LEGENDA: GRAU DE RISCO=R4 (vermelho), R3 (laranja) e DESLIZAMENTO (amarelo)
