**PARECER TÉCNICO EMERGENCIAL EM  
SÃO GONÇALO-RJ  
FEVEREIRO DE 2023**

**RUA AIEDA BARRETO COUTO E  
RUA ADÉLINO F BRASIL**

Data da Vistoria : 14/02/23

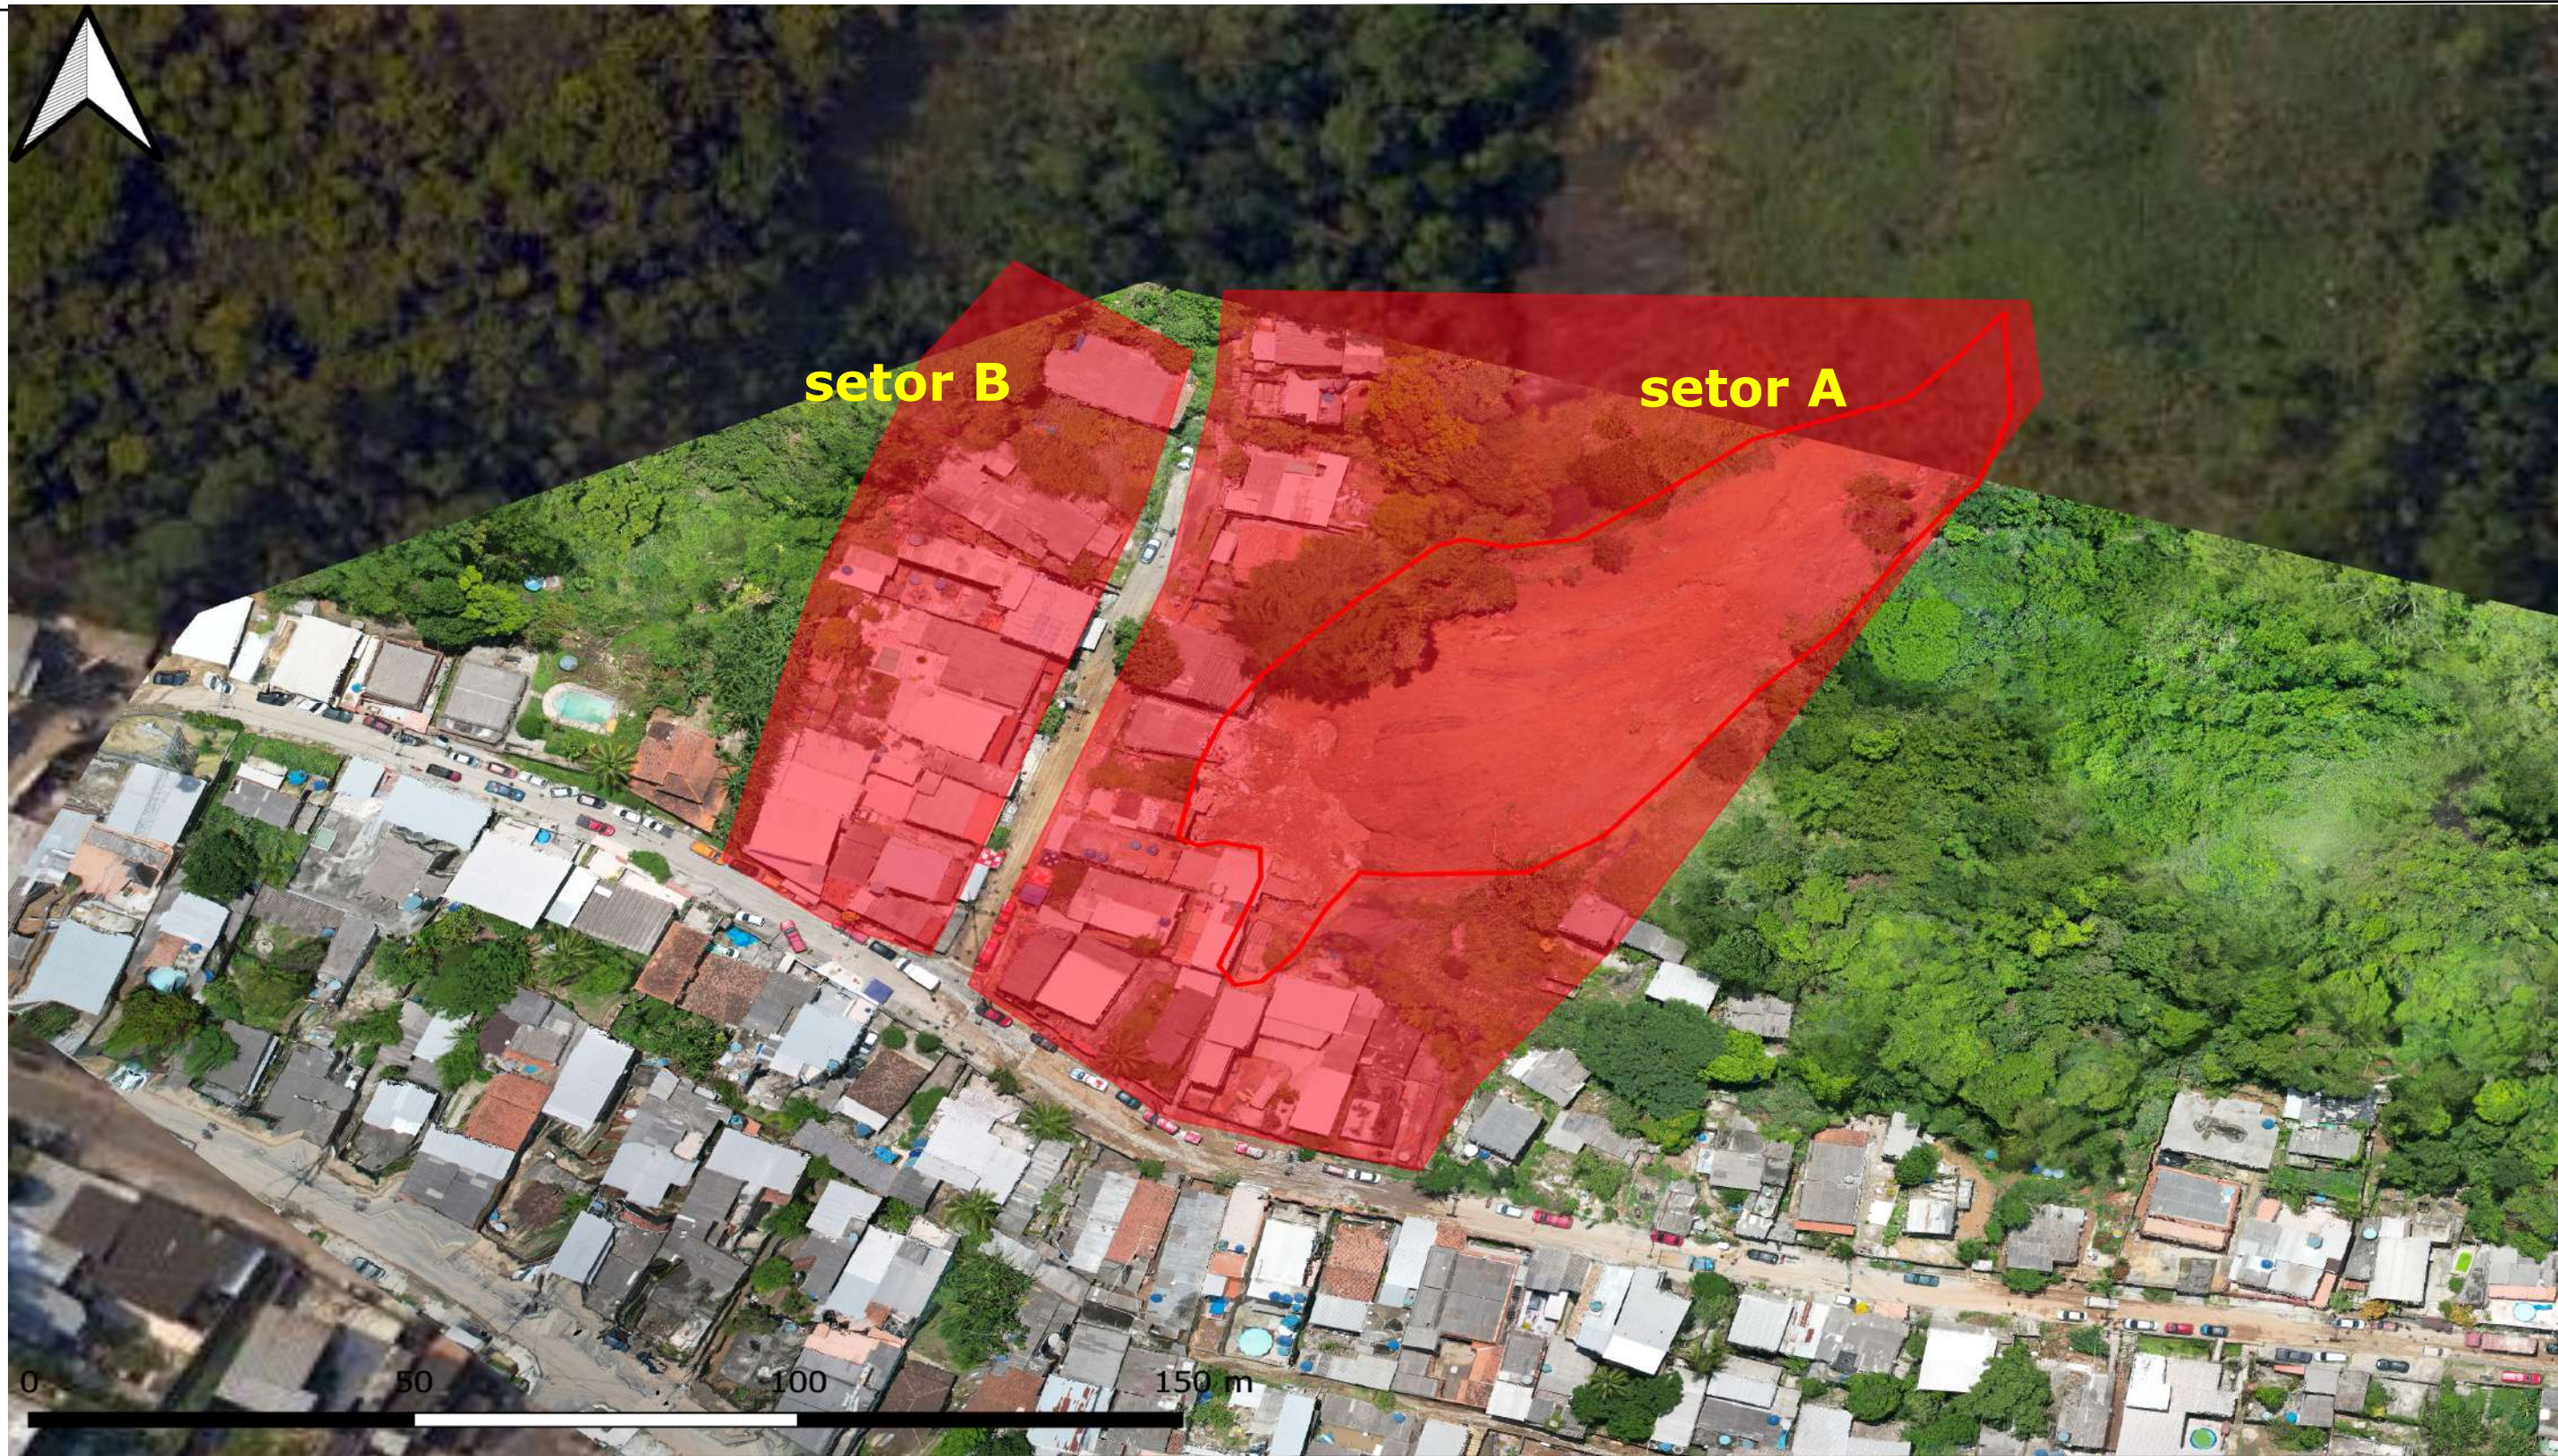
Em atendimento emergencial ao Município de São Gonçalo, o DRM-RJ realizou, no dia 14 de fevereiro de 2023, vistoria técnica emergencial para avaliação de ocorrência de deslizamento na rua Aieda Barreto Couto com a rua Adélino F Brasil, no bairro de Engenho Pequeno. A ocorrência foi registrada por volta das 20h do dia 13, onde foram registrados volumes pluviométricos significativos. O deslizamento planar de contato solo-rocha ocorreu a montante da rua Adélino F Brasil (setor A) com material mobilizado composto de solo residual, lama, blocos de rocha e vegetação, sobre rocha alterada. O material mobilizado atingiu os imóveis a jusante, causando o soterramento de uma família. A encosta apresenta extensão com cerca de 135m e inclinação média de 26°, já a cicatriz do deslizamento apresenta 57m de altura e 45m de largura no segmento central. A deflagração do deslizamento aconteceu próximo a drenagem onde foi verificado um fluxo de passagem de água constante e apresenta solo pouco espesso, contato brusco com rocha sã e vegetação rasteira, com presença de algumas árvores de alto porte e bananeiras. Com o levantamento de drone foi constatado que 4 residências foram completamente soterradas e/ou destruídas e cerca de 15 residências sofreram danos diretos. A esquerda da rua Adélino F Brasil (Setor B) foi observado drenagem encaixada muito próxima ao fundo das residências, e em virtude da chuva, apresentava fluxo intenso de água. Foi observado que a jusante, essa drenagem foi canalizada, criando uma galeria que passa por baixo de algumas residências. Considerando o cenário atual, a metodologia de classificação de risco a deslizamentos do DRM-RJ, trata-se de Risco Remanescente, apresentando possibilidade de evolução do movimento de massa a montante e lateralmente, o que pode vir atingir outros imóveis. Portanto, recomenda-se o monitoramento do local até que medidas mitigadoras sejam realizadas para a redução de riscos.
