**Lauda Técnico:**

Em resposta ao Ofício nº 019/2024 – GAB/SUBSEMPDEC do Município de São João de Meriti, o DRM-RJ realizou, nos dias 05 e 08 de fevereiro de 2024, uma vistoria técnica emergencial na Rua Mesquita, no bairro Venda Velha. O objetivo da vistoria foi avaliar o Risco Remanescente de movimentos de massa decorrentes das chuvas intensas ocorridas em 13/01/2024.

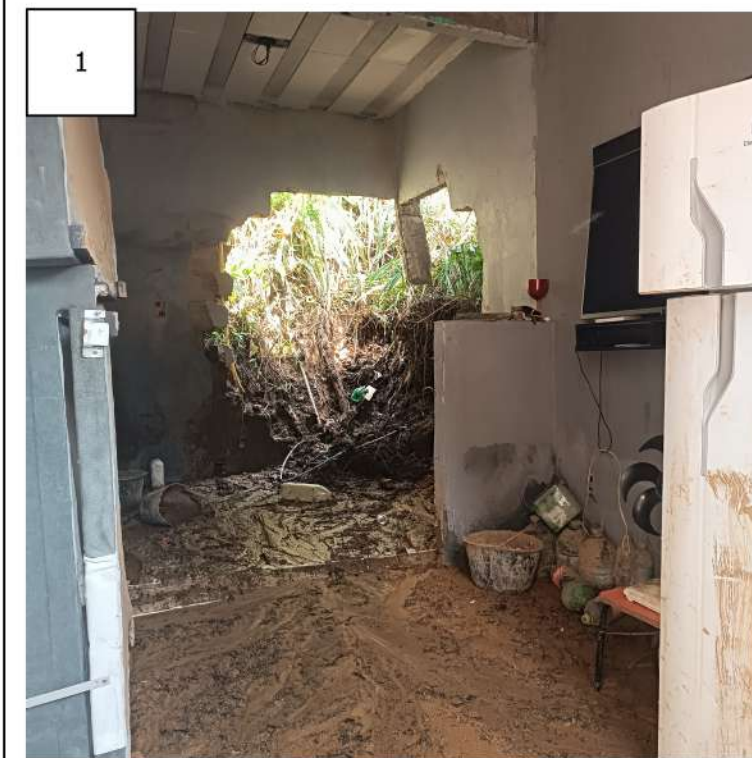
Lote 35, quadra 5: Este lote foi afetado por um deslizamento planar raso, atingindo parcialmente os fundos do imóvel (Foto 1). Destaca-se a proximidade direta da encosta com a residência, com um talude de corte de 90° (Foto 2).

Lote 35, quadra 5. Fundos da moradia destruído pelo material deslocado do deslizamento.

Diante dessas constatações, foram delimitados dois polígonos de Risco Remanescentes, considerando o período de chuvas e a atividade contínua dos processos geológico-geomorfológicos mencionados. Recomenda-se, portanto, o monitoramento contínuo desses processos até a implementação de medidas mitigadoras para a redução dos riscos.

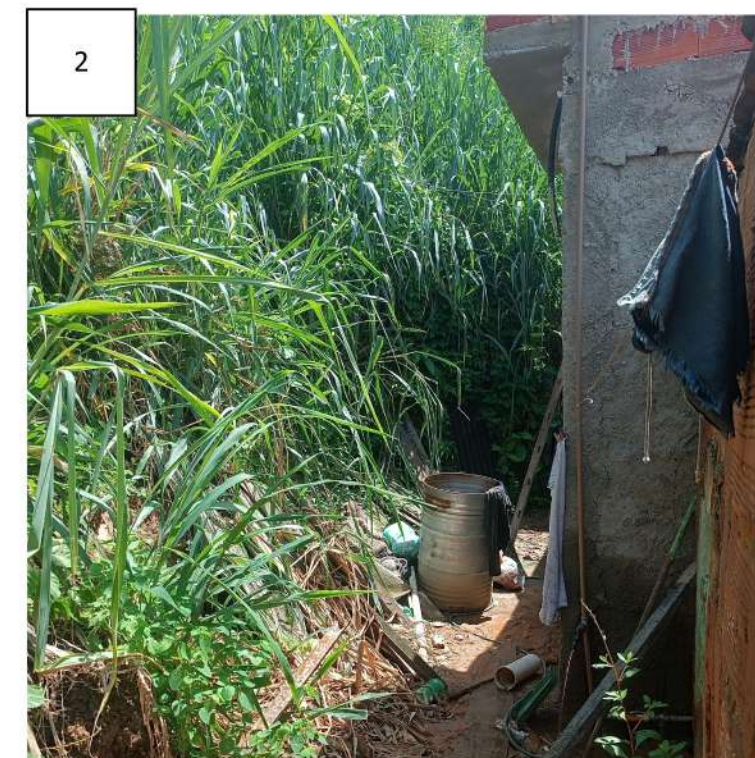
As casas laterais, construídas no mesmo terreno, estão a uma distância de apenas 1,5 metros. Este local apresenta histórico de ocorrências de movimentos de massa.

Lote 35, quadra 5. Distância de 1,5m das moradias para o talude de corte.

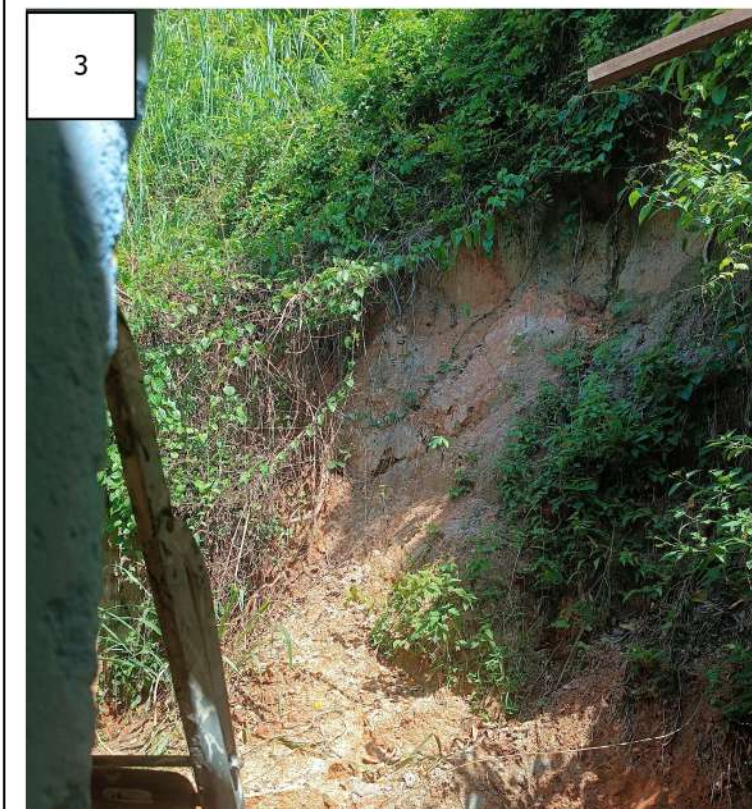
Quadra 5, nº 151: Aqui ocorreu um deslizamento planar de solo residual a montante do imóvel, afetando os fundos sem causar danos estruturais (Foto 3). A residência está a uma distância de 2 metros da encosta, que possui altura superior a 8 metros. O material mobilizado inclui solo, rocha alterada e uma árvore de pequeno porte. A encosta conta com cobertura vegetal de alto porte, com algumas árvores apresentando inclinação acentuada.

Deslizamento planar raso localizado nos fundos do nº151.

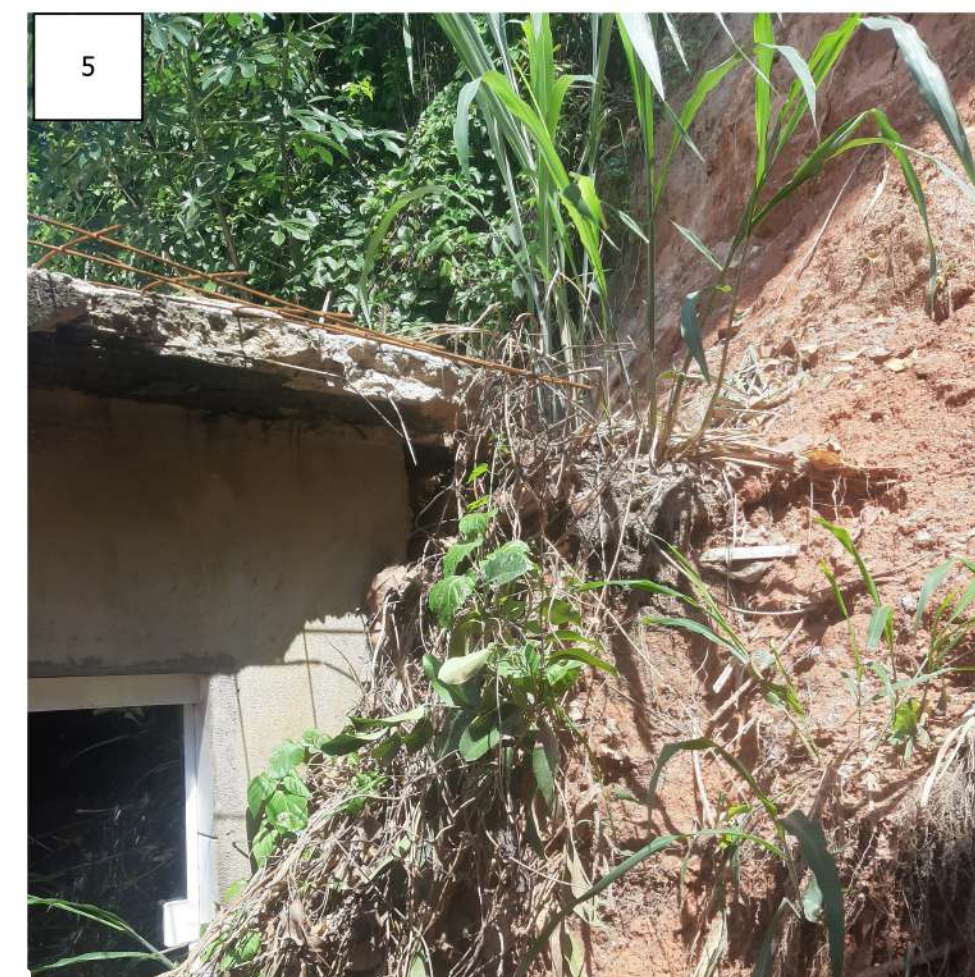
Lote 41, Quadra 5: Neste local, registrou-se um deslizamento planar a montante do Lote 41, com material composto por solo, rocha alterada e vegetação. A altura da cicatriz do movimento de massa é de 7 metros, com inclinação variando de 60° a 90° na crista do rompimento (Foto 4). Observa-se a presença de uma árvore de alto porte, com raízes expostas, próxima à crista. O material mobilizado também atingiu os fundos da Casa 1, Lote 43, Quadra 5 (Foto 5).

Atingimento do nos fundos do lote 41.
