Em atendimento emergencial ao município de São Gonçalo (RJ), o DRM – RJ em parceria com a equipe de Defesa Civil Local, realizou uma visita técnica à residência de nº 221 na rua Adino Xavier no bairro Paraíso.

**ATENDIMENTO EMERGENCIAL EM SÃO GONÇALO - RJ**  
**FEVEREIRO DE 2023**  
Rua Adino Xavier, 221 - Paraíso

Data da Vistoria: 15/02/23  
Data da elaboração do Parecer técnico: 16/02/23

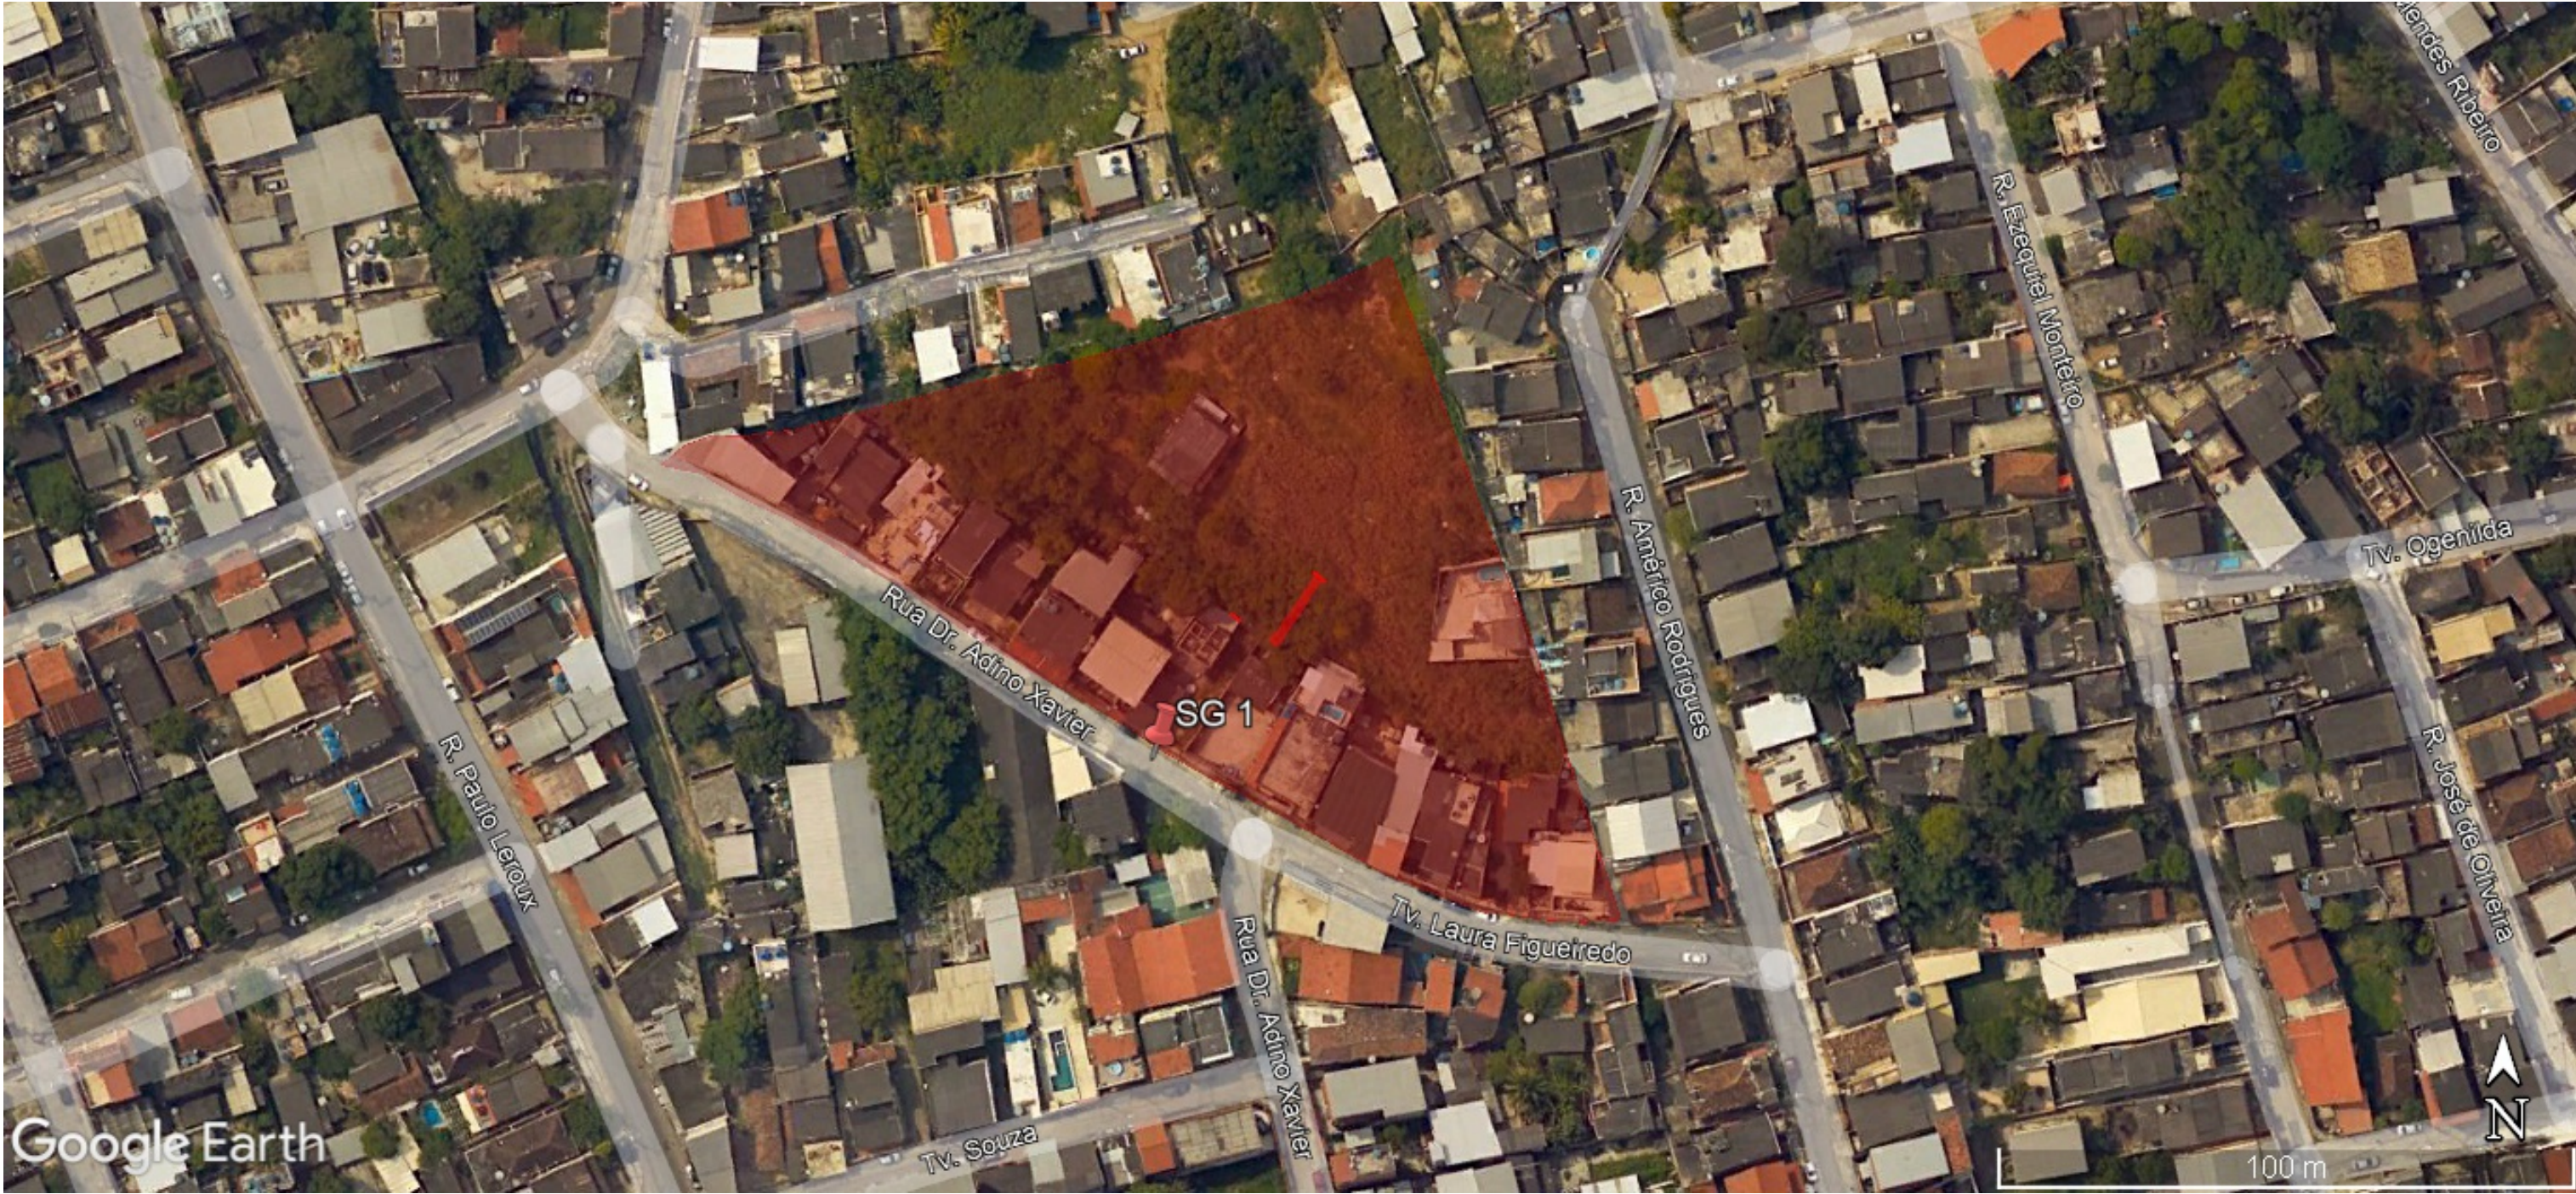
No local ocorreu um escorregamento envolvendo solo, vegetação e pequenos blocos de rocha (Figura A). O talude é natural e composto por rocha alterada na base e solo residual com densa vegetação de médio a grande porte, possui cerca de 20 m de altura. De acordo com o morador, o escorregamento ocorreu durante a madrugada entre os dias 13 e 14 de Fevereiro de 2023, não havendo relatos de escorregamentos anteriores. Ainda segundo o morador, na localidade existe uma mina d'água perene 365 dias por ano percolando o talude (Figura B). A casa não apresenta distância segura para o talude e foi atingida pelo escorregamento, o que levou a Defesa Civil a interditar o local.

Nos fundos da residência nº 223 foi observada outra cicatriz de escorregamento (Figura C), medindo em torno de 15 metros de altura. Ao lado desta foi identificado um indivíduo arbóreo *Cecropia angustifolia* ("embaúba") muito inclinado. Não tivemos acesso ao local, porém, por se tratar do mesmo talude é possível que as condições sejam as mesmas.

Outras residências, vizinhas, confrontantes e a montante do talude foram observadas (Figura D) e devido às intensas chuvas na região e os condicionantes citados acima foram classificadas como R4, seguindo as classificações para setorização consideradas pelo DRM – RJ, e indicadas neste parecer.
