## ATENDIMENTOS EMERGENCIAIS EM PETRÓPOLIS

FEVEREIRO DE 2022

Deslizamento na Avenida Portugal - Avenida Getúlio Vargas

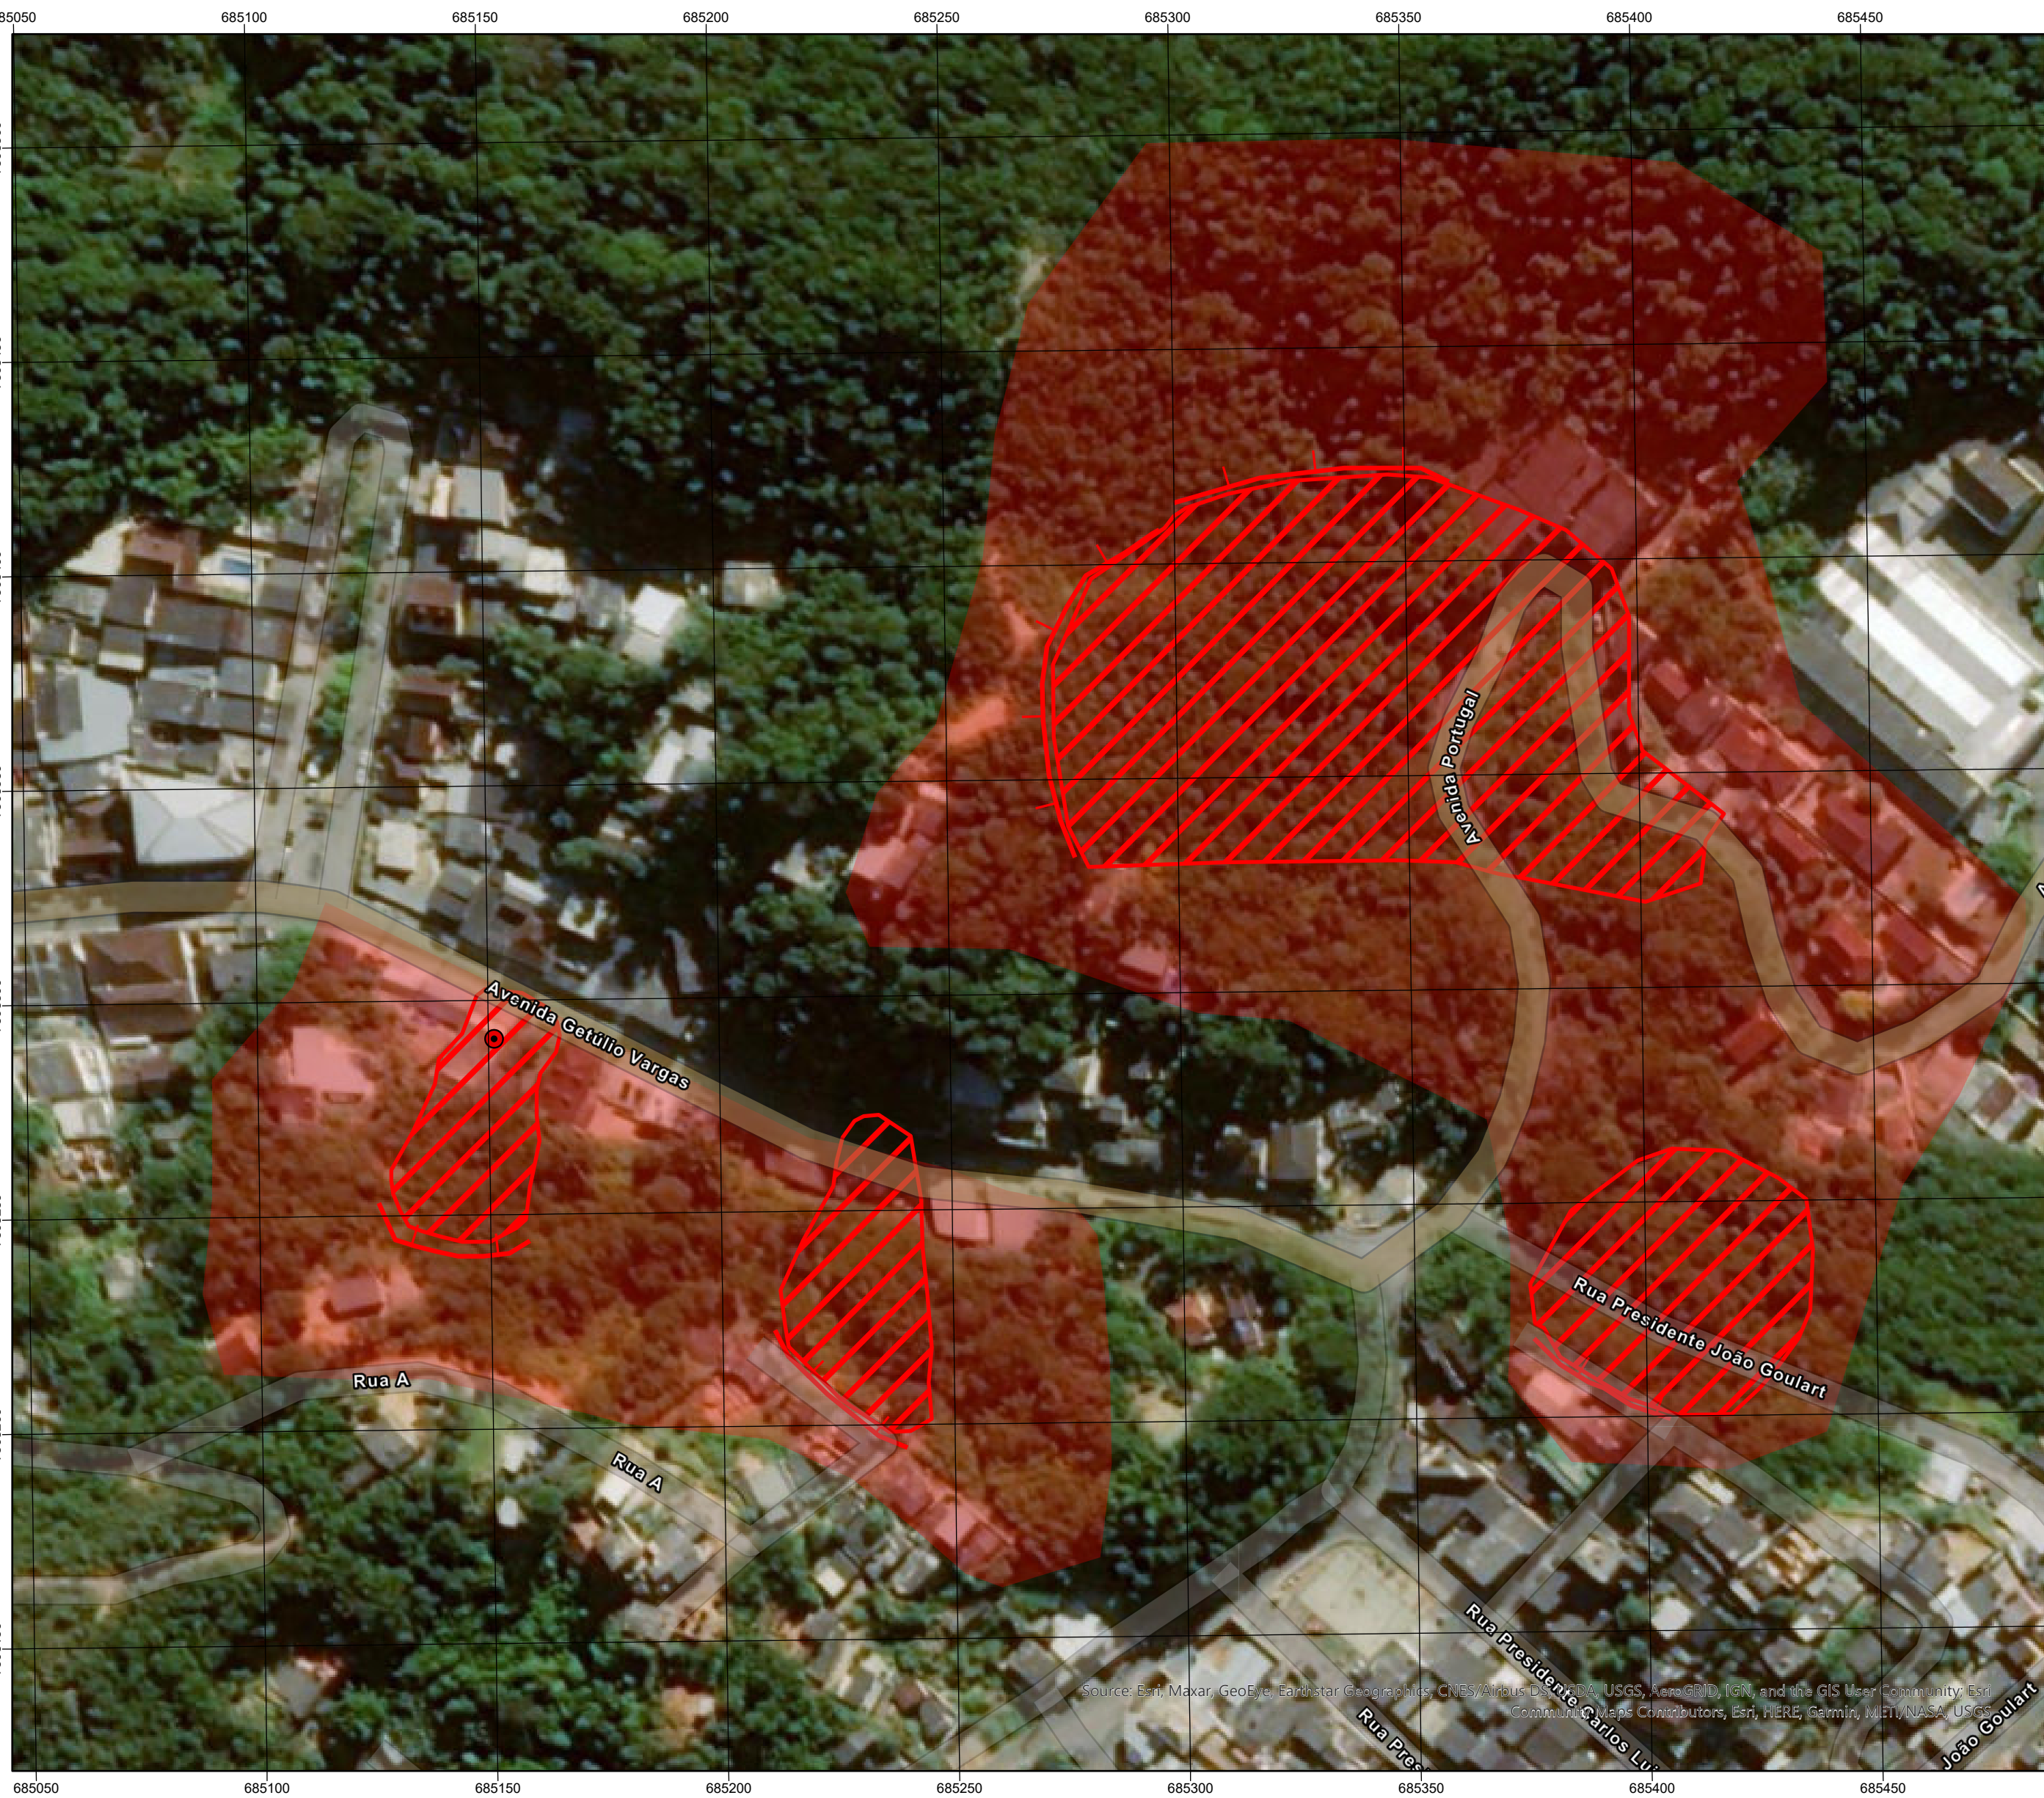
Cicatriz de deslizamento
-

Delimitação da área de risco para interdição e evacuação imediata
-

Alcance do deslizamento
