**ATENDIMENTOS EMERGENCIAIS EM SÃO GONÇALO - RJ**  
**FEVEREIRO DE 2023**  
Rua Antonieta Spinosa - Engenho Pequeno (Zumbi)

Data da Vistoria: 16/02/23  
Data da elaboração do Parecer técnico: 17/02/23

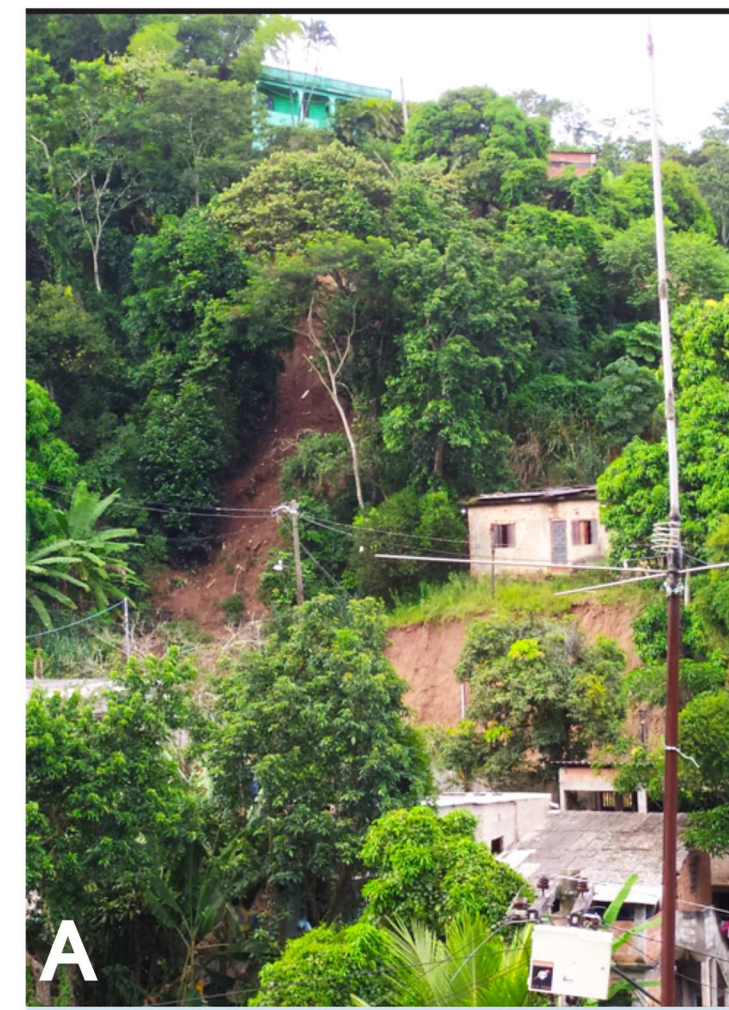
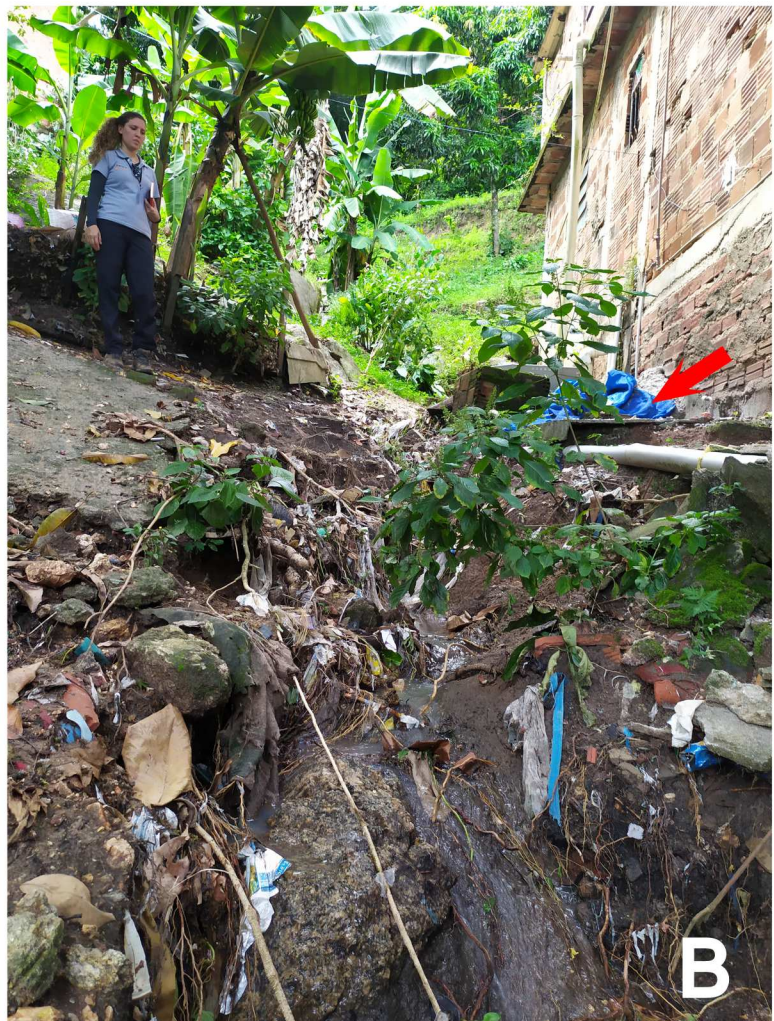
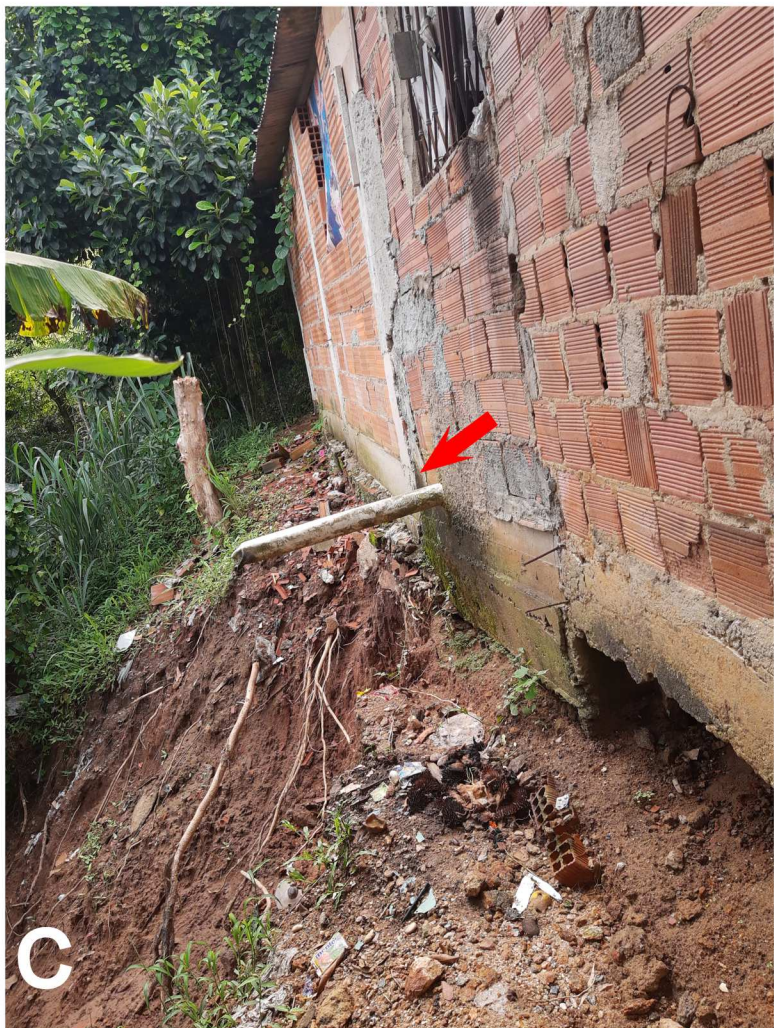
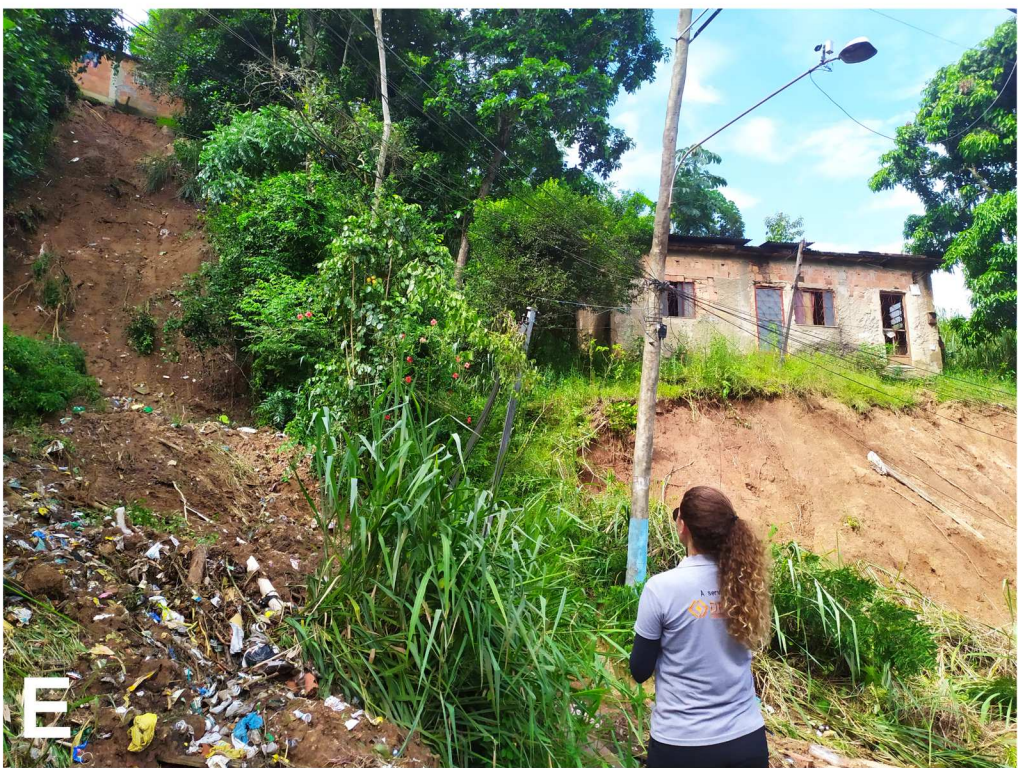
O local apresenta grande vulnerabilidade social e nos padrões construtivos das casas, muitas apresentam suas fundações em rocha alterada ou blocos rochosos (Figura D), outras armazenam água em cisternas abaixo de suas fundações e até mesmo aterro formado por lixo. Trata-se de uma área com encostas íngremes (Figura A), encaixadas em vales com grande percolação de água, superficial e subterrânea com fluxo constante (Figura B). Os taludes apresentaram vários pontos de erosão laminar e deslizamentos no talude de corte (Figura A), danificando as vias de passagem, construídas de forma rústica e sem calçamento. Há diversos pontos com vegetação remanescente, característica de antigos deslizamentos, bananeiras e vegetação de grande porte. A maioria das casas estão construídas a uma distância mínima das encostas com lançamento de sua rede de esgotos diretamente nas encostas (Figura C), apresentando risco muito alto tanto a montante, quanto a jusante (Figura A e E). Desta forma, foi traçado um polígono de risco remanescente de acordo com a metodologia utilizada pelo DRM-RJ, posto que atravessamos o período de chuvas e os processos acima relatados encontram-se ativos.
