| VISTORIA | 09 – Dia 24/02/2022 |
| Localização da área | Rua Saldanha Marinho, 73, Castelânea. |

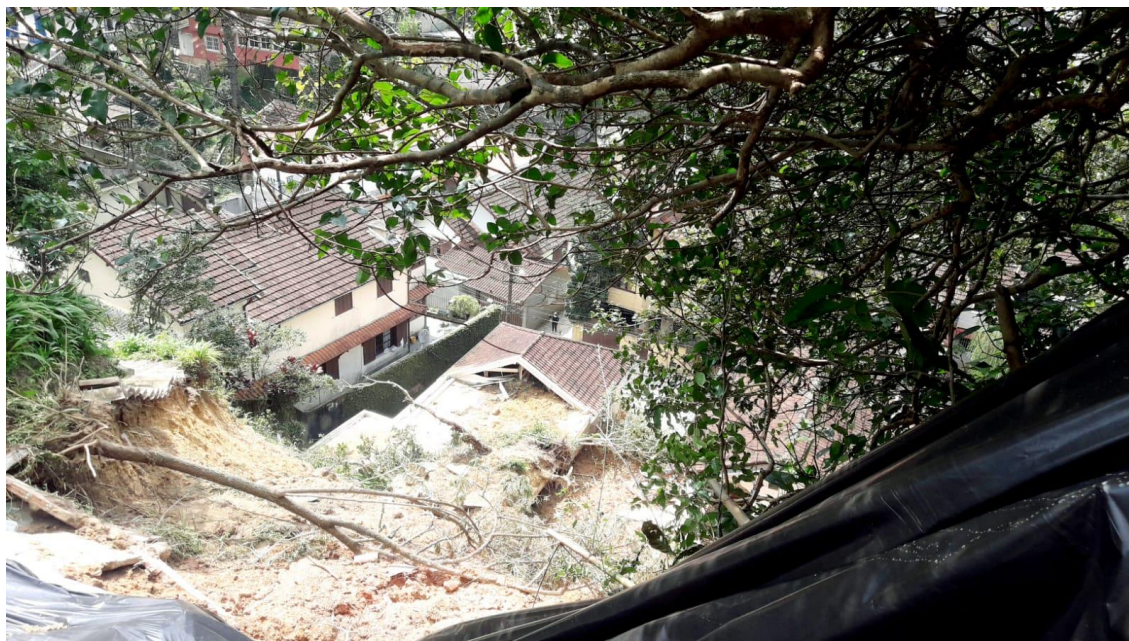
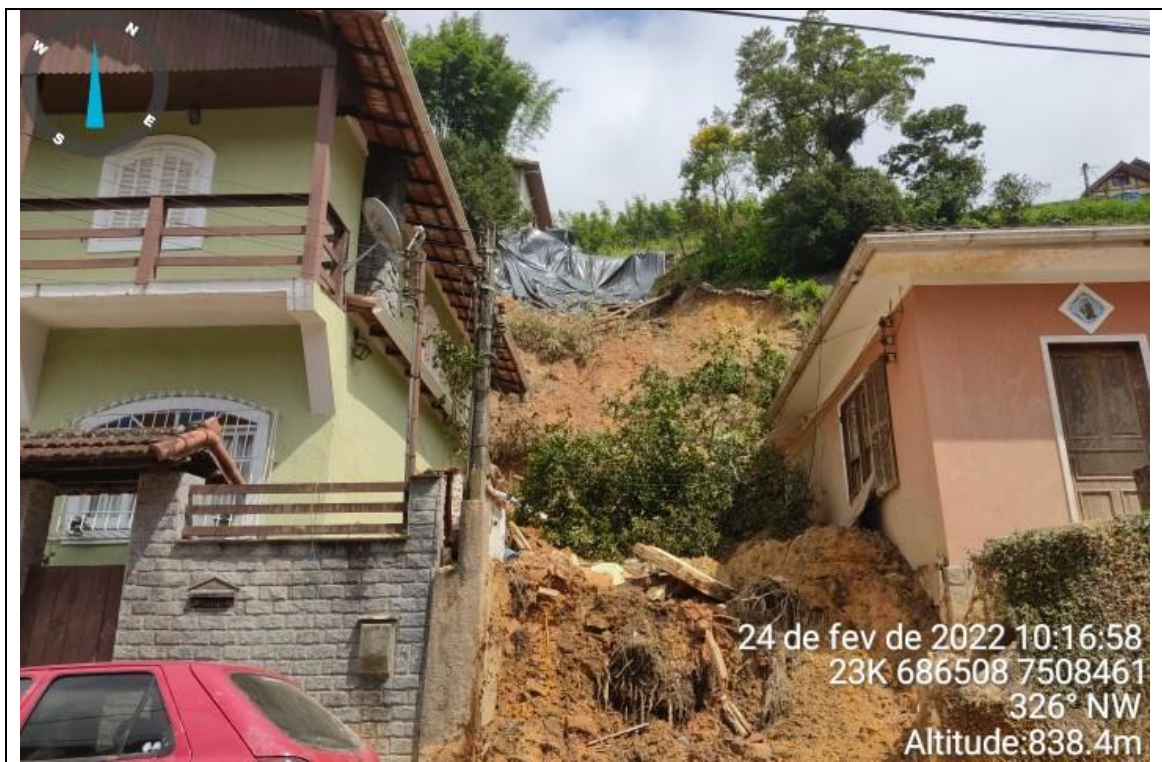
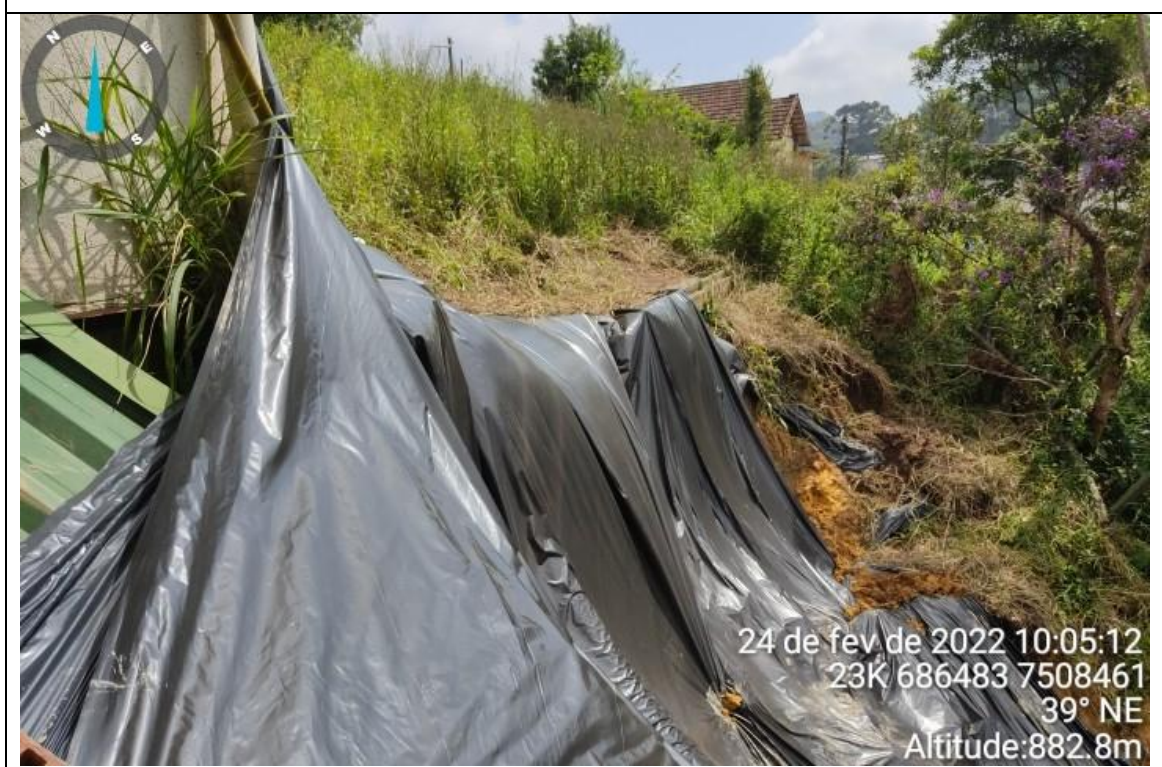
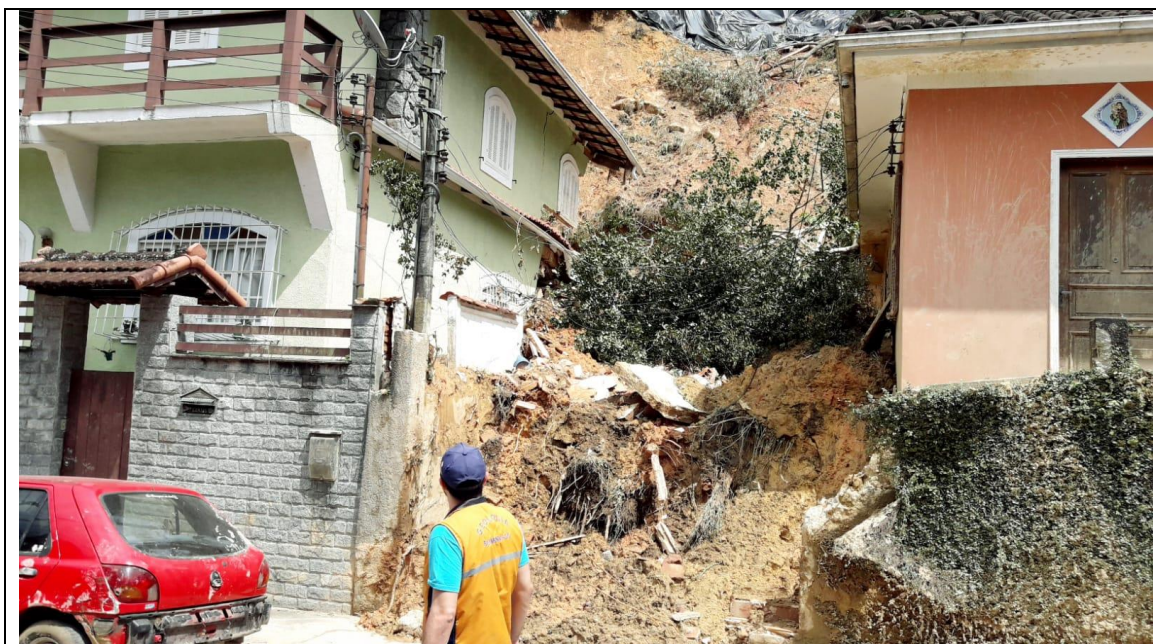
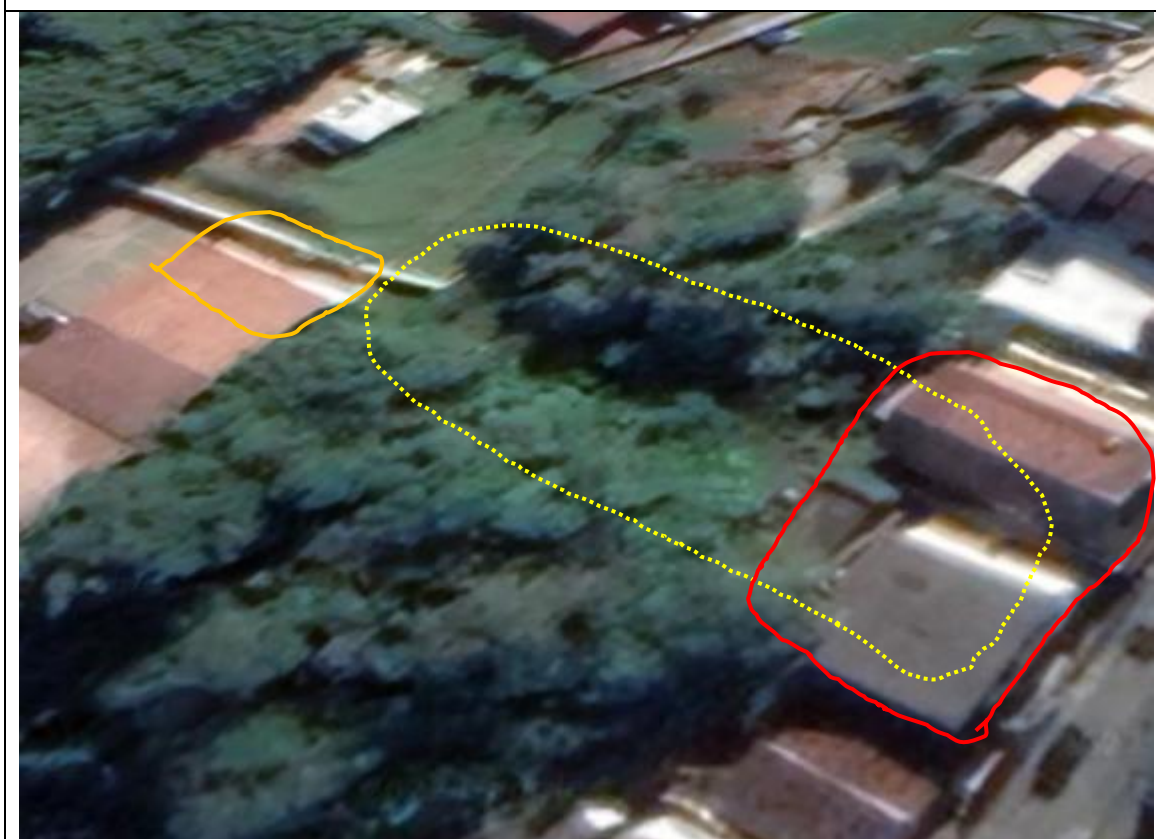
Fotos:

| Delimitação da área de risco - apontando a área de risco que deverá permanecer interditada preliminarmente; | Deslizamento em perfil de solo espesso com ruptura próxima a condomínio residencial com atingimento de 2 residência abaixo situadas na rua Edmundo Lacerda, n 79 e 91. R3 e R4 conforme mapa. |
| Danos estimados (casas total ou parcialmente destruídas) | Conforme registro fotográfico, houve danos severos nas edificações localizadas na rua Edmundo Lacerda. |
