Em atendimento emergencial ao município de São Gonçalo (RJ), o DRM -RJ em parceria com a equipe da Defesa civil Municipal, realizou vistoria técnica na Estrada da Fazendinha localizada no Morro do Carmo.

ATENDIMENTO EMERGENCIAL EM SÃO GONÇALO - RJ  
FEVEREIRO DE 2023  
Estrada da Fazendinha\_ Morro do Carmo

Data da Vistoria: 17/02/23  
Data de elaboração do Parecer Técnico: 18/02/2023

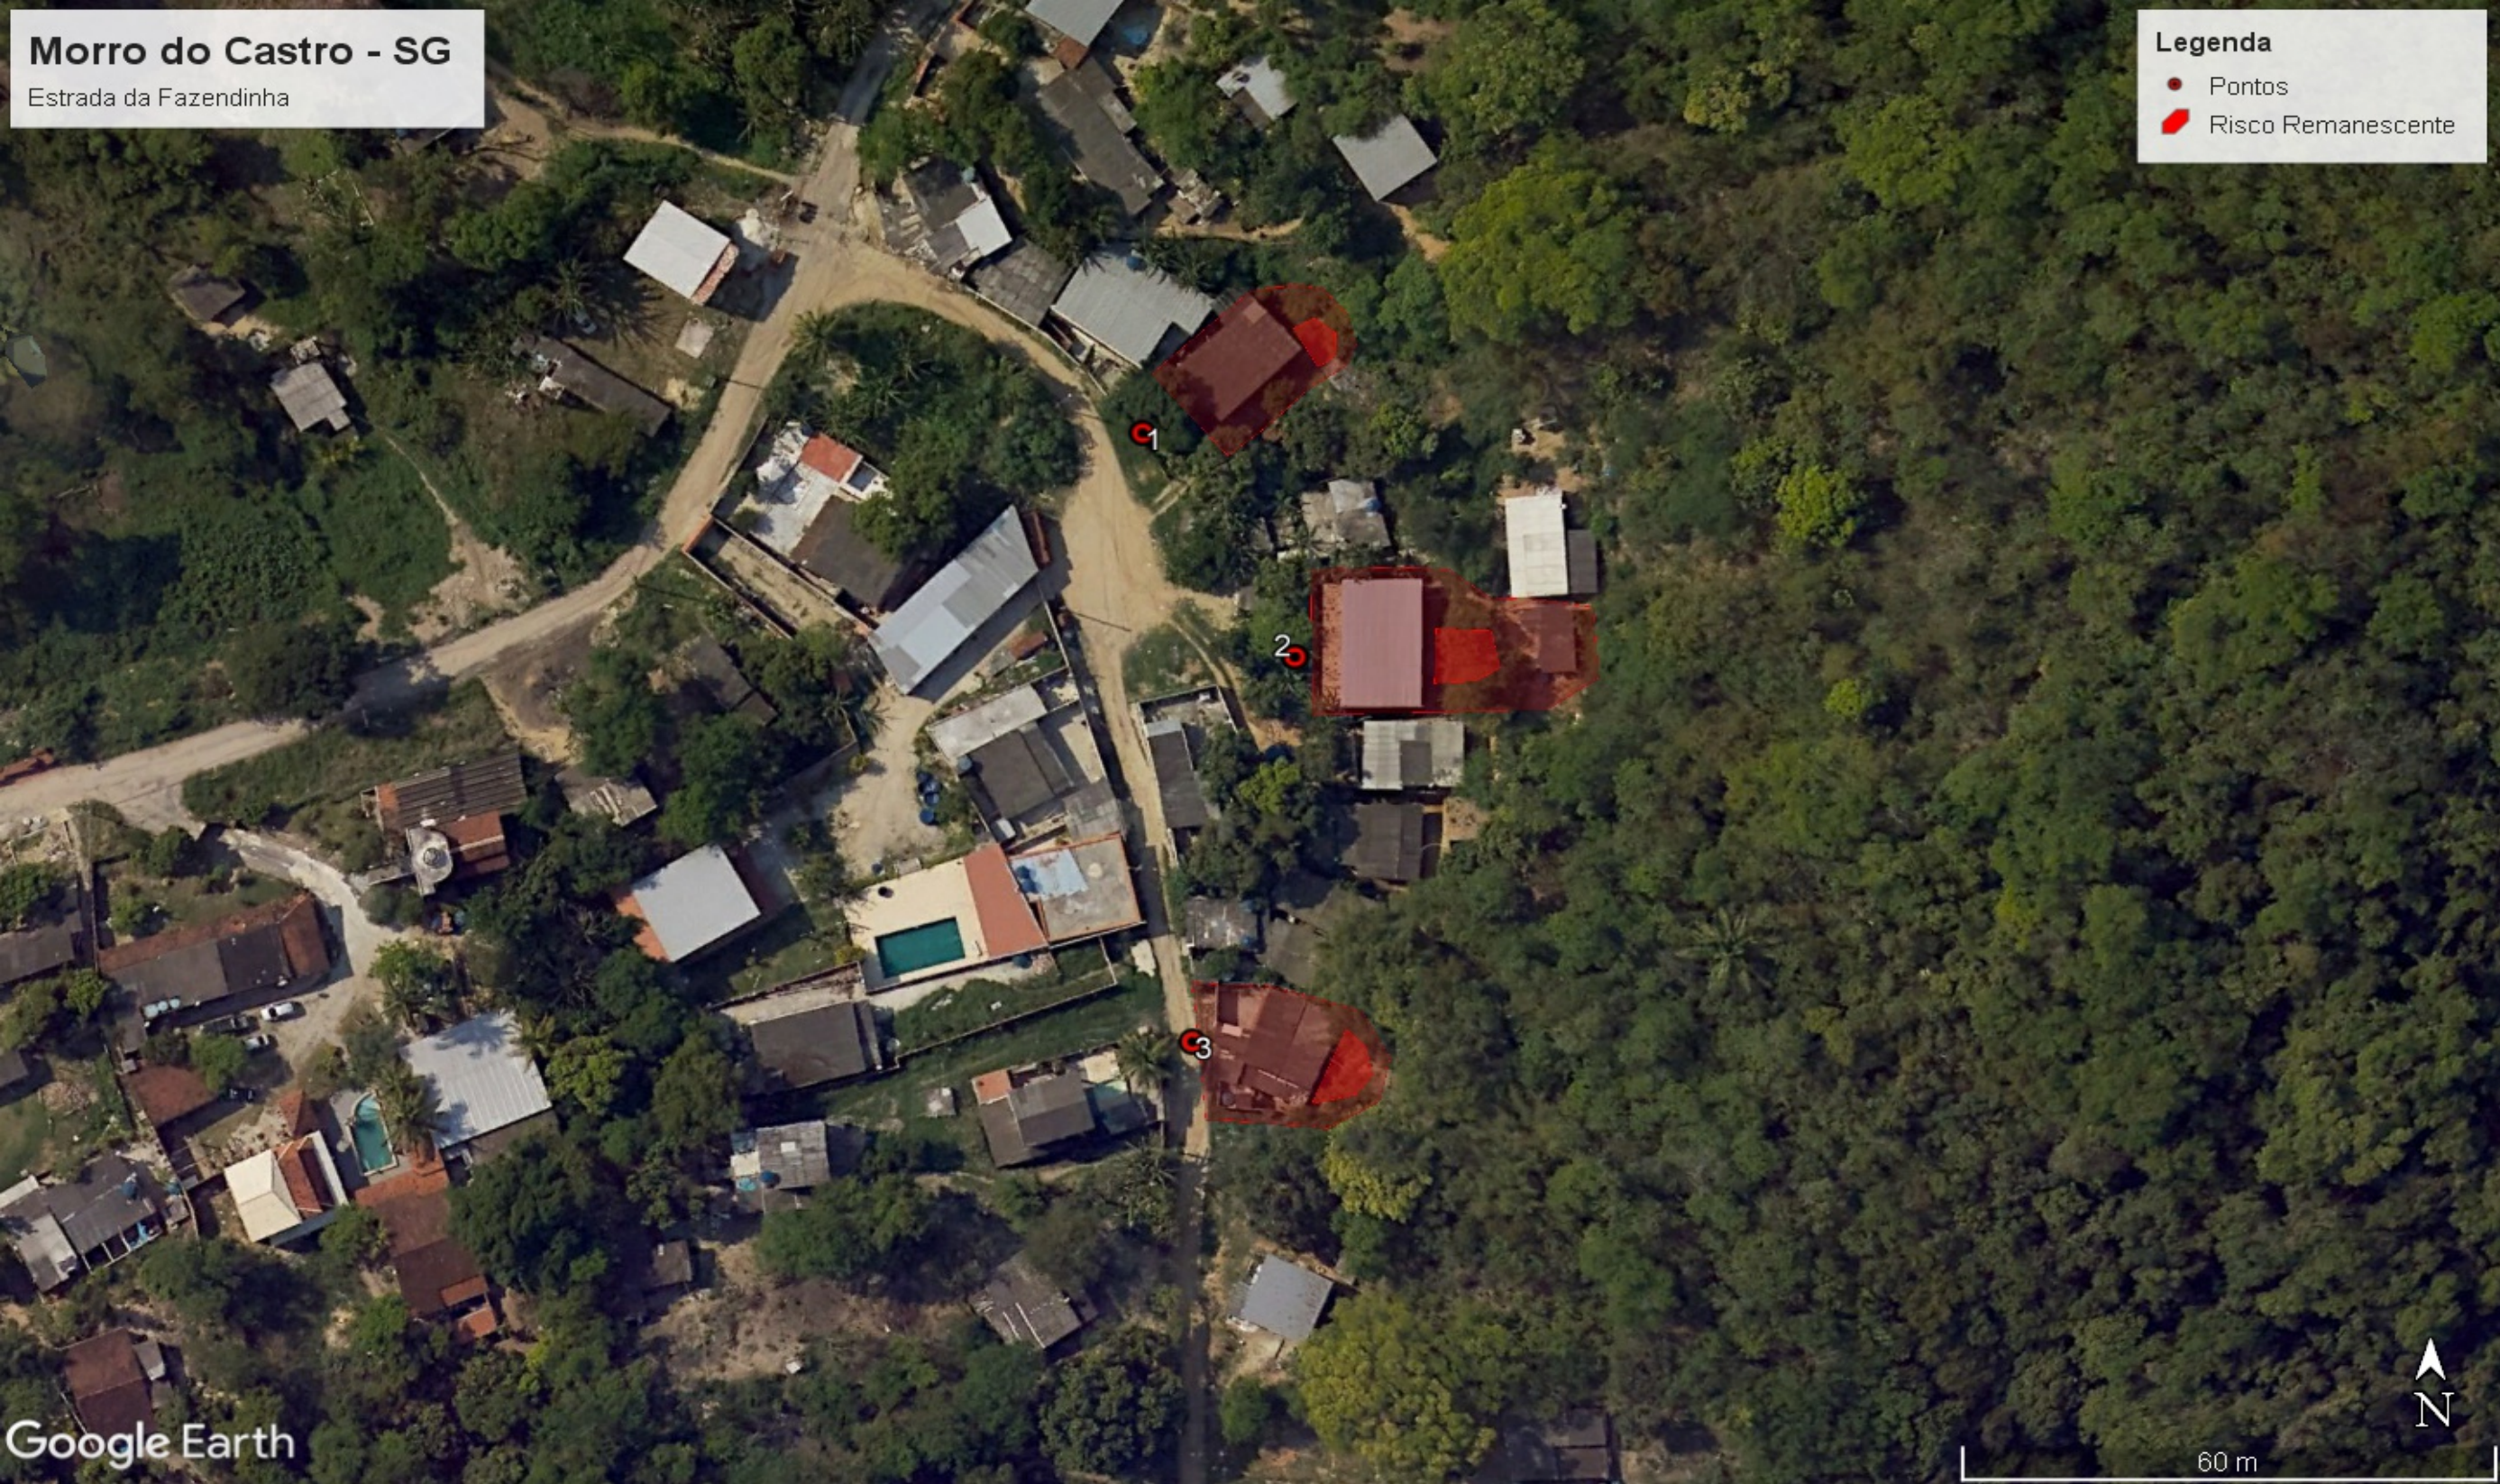
(1) Casa nº 32 Ocorrência de deslizamento planar em solo residual nos fundos do imóvel (foto A). A encosta a montante apresenta altura de 3,5 m e inclinação superior a 65° e a cicatriz de deslizamento apresenta grau negativo, deixando raízes da vegetação expostas (foto B). A encosta apresenta histórico de deslizamento e está em uma distancia de 1m da residencia, com vegetação de alto porte com presença de bananeiras.

(2) Casa nº 30 - Ocorrência de deslizamento planar de solo residual que atingiu o imóvel e rompimento parcial do muro de contraforte na base do talude (fotos C e D). O material mobilizado constituído de solo residual maduro e vegetação, com cicatriz de deslizamento com altura de 6m e inclinação superior a 60°. A encosta já apresenta historico de deslizamento, sendo esta a terceira ocorrência. Feições erosivas por toda encosta, sem sistema de drenagem, com vegetação de alto porte e uma árvore com grau de inclinação foram identificadas. A montante da residência há dois imóveis muito próximos a crista do talude onde se rompeu (fotos E e F). Há riscos de evolução do processo geologico-geomorfológico que podem causar danos aos imóveis.

(3) Casa nº 24A- Ocorrência de deslizamento planar de contato solo-rocha, em solo pouco espesso e rocha gnaissíca bem alterada que atingiu os fundos do imóvel (Fotos G e H). Altura de 4m da encosta a montante que está em distancia de 1m da residencia e, inclinação superior a 45° com pontos negativos e vegetação apresentando graus de inclinação, indicando movimentação so solo que pode causar danos ao imóvel.

Assim, considerando a metodologia de Risco Remanescente do DRM-RJ, os pontos localizados na Estrada da Fazendinha apresentam Risco Muito Alto. Portanto recomenda-se o monitoramento do local, tendo em vista a possibilidade de evolução dos processos geológicos ativos que se potencializam durante o peeríodo de chuvas intensas.

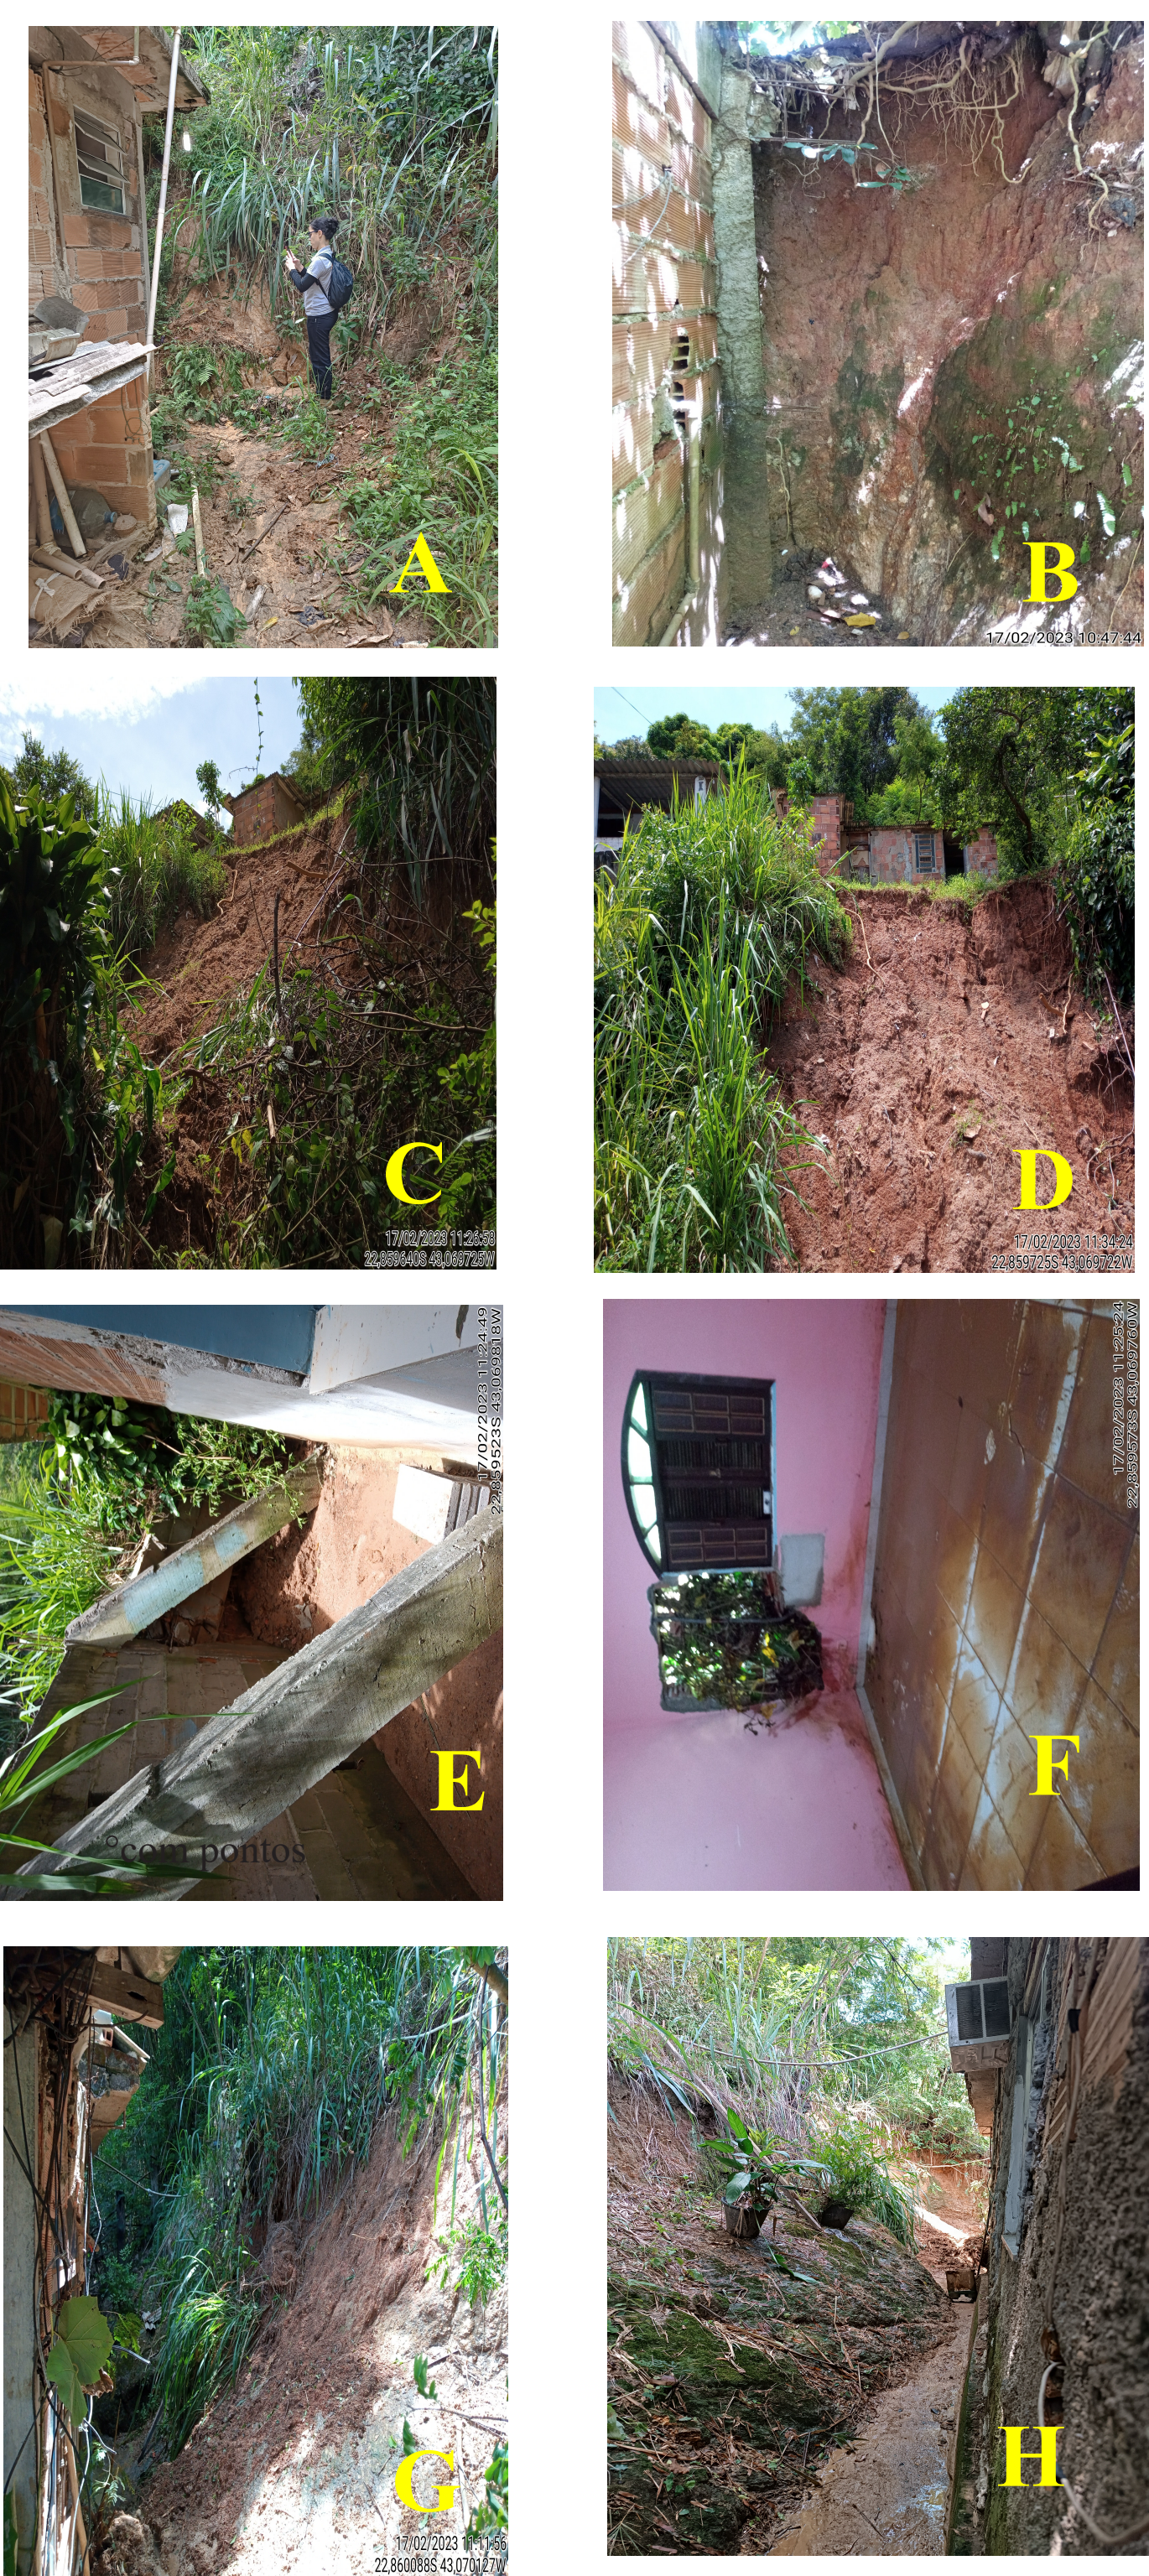
Cicatriz de deslizamento
