| VISTORIA | 10 – Dia 24/02/2022 |
| Localização da área | Rua Edmundo Lacerda Condomínio Residencial – Final de Rua, Castelânea. |

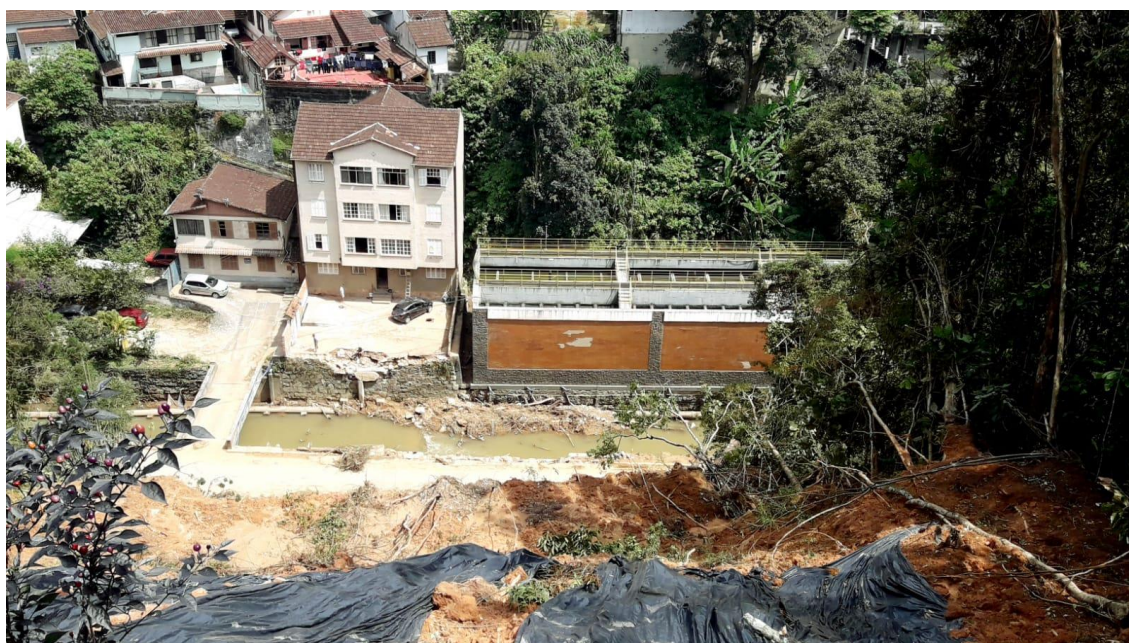
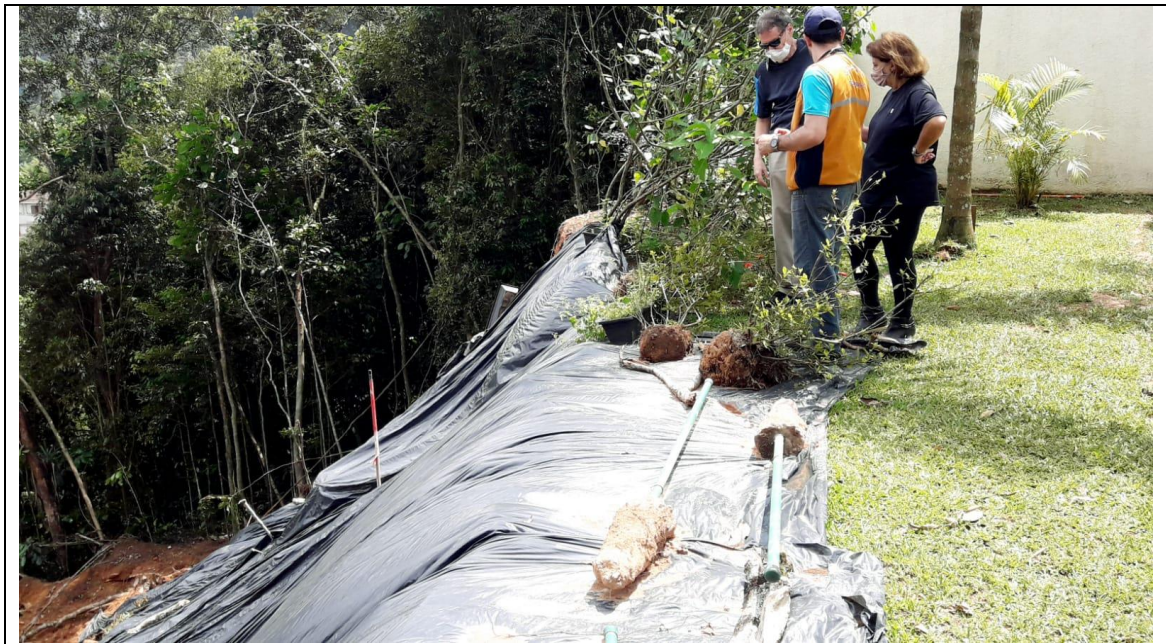
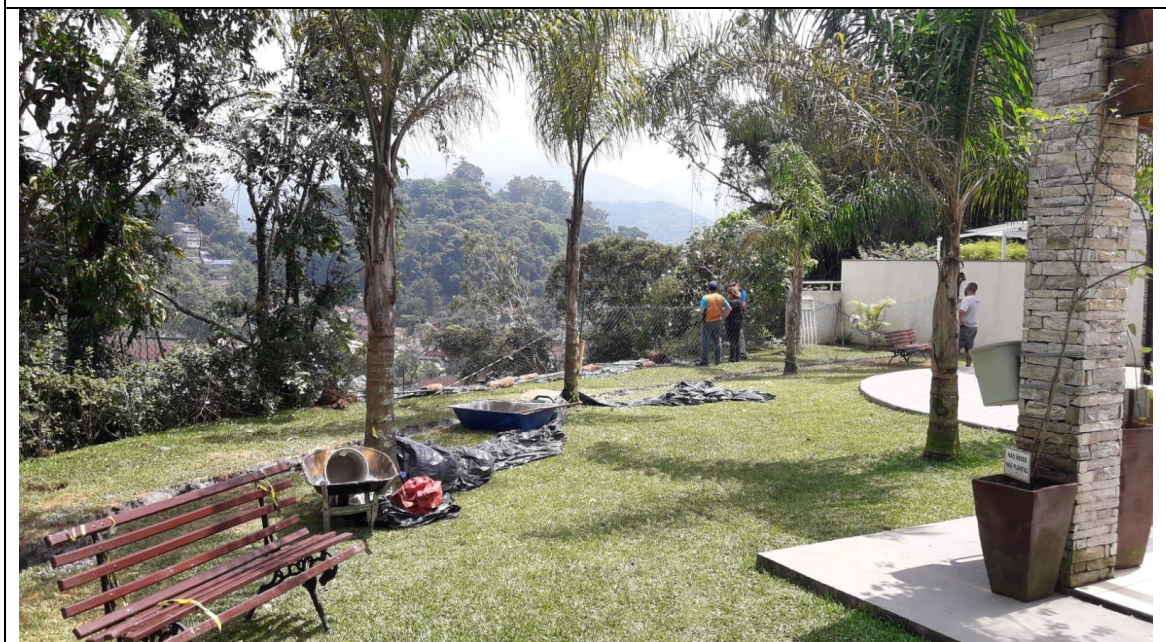
Fotos:

| Delimitação da área de risco - apontando a área de risco que deverá permanecer interditada preliminarmente; | Deslizamento em perfil de solo espesso com ruptura próxima a condomínio residencial com atingimento da rua Washington Luiz. R3 conforme mapa. |
| Danos estimados (casas total ou parcialmente destruídas) | Conforme registro fotográfico, houve danos na via e margens do rio. |

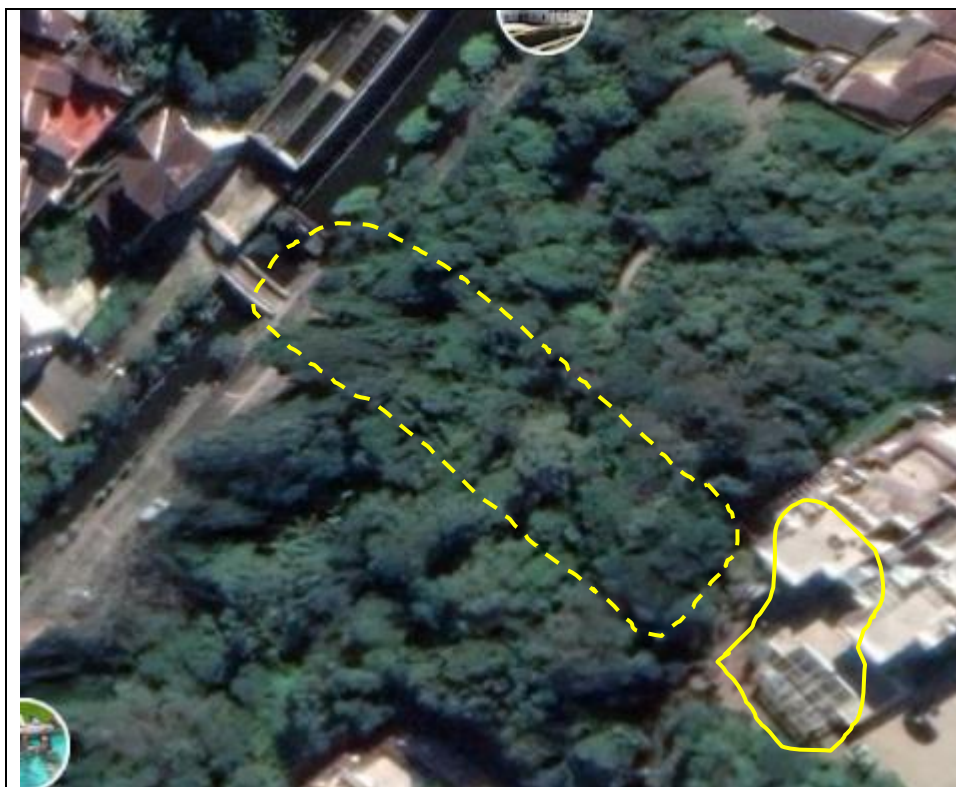
LEGENDA: GRAU DE RISCO=R2 (amarelo) e DESLIZAMENTO (amarelo tracejado)
