**PARECER TÉCNICO EMERGENCIAL EM SÃO GONÇALO - RJ**

**FEVEREIRO DE 2023**

**RUA ALAMEDA CANADÁ, MORRO DO CASTRO**

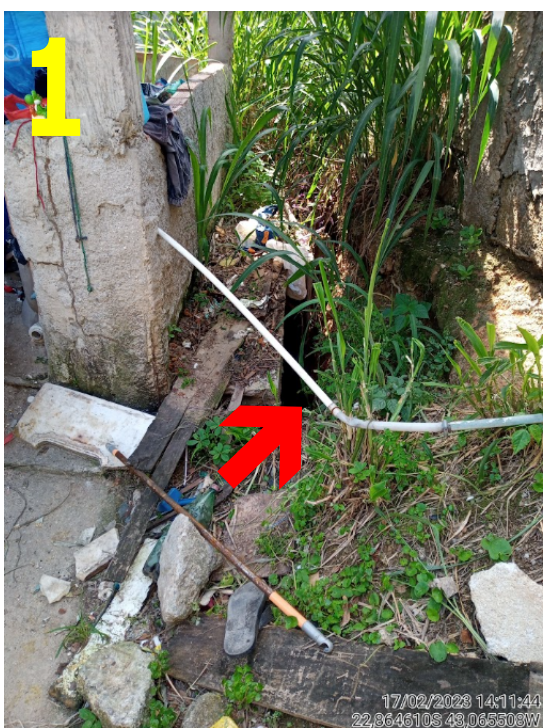
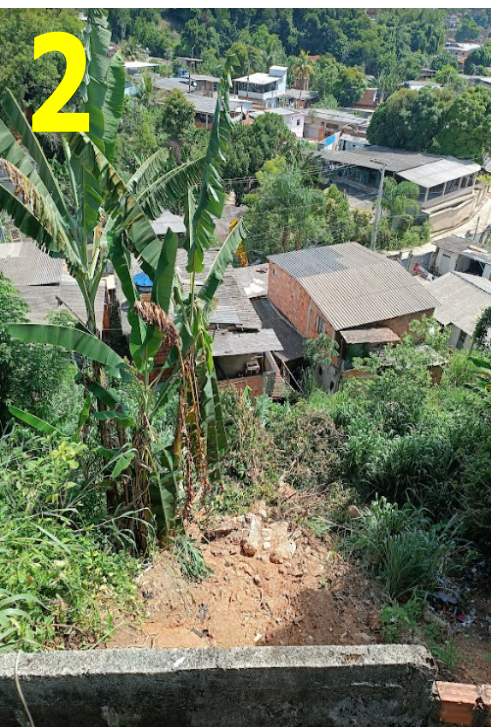
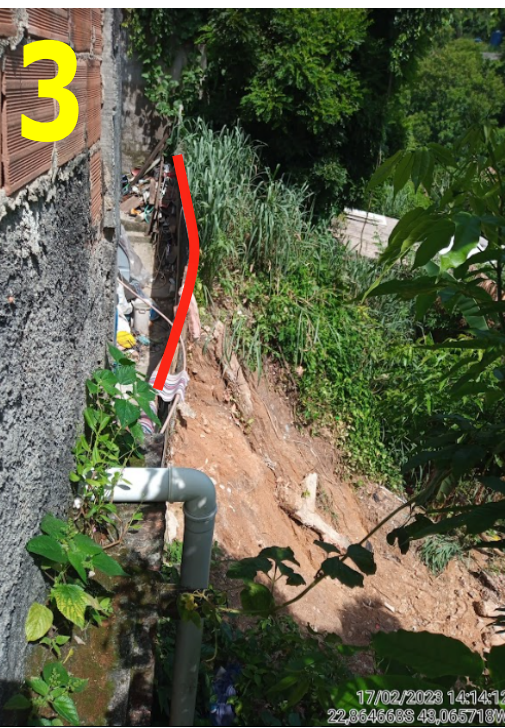
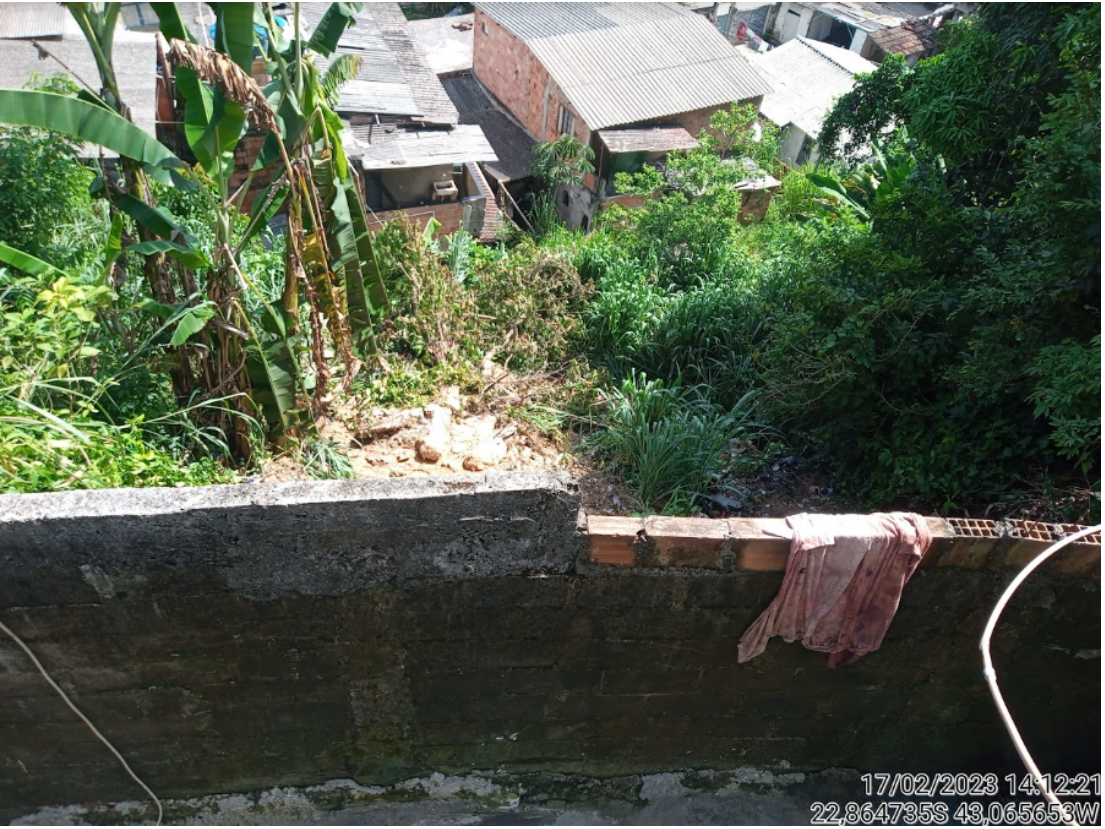
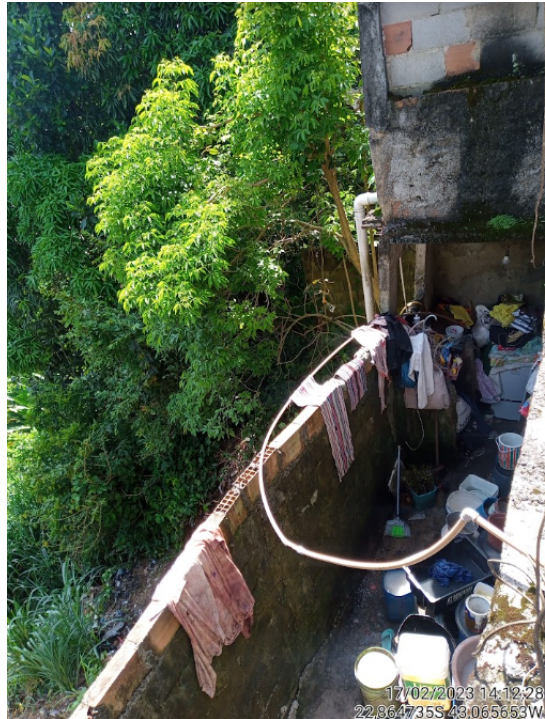
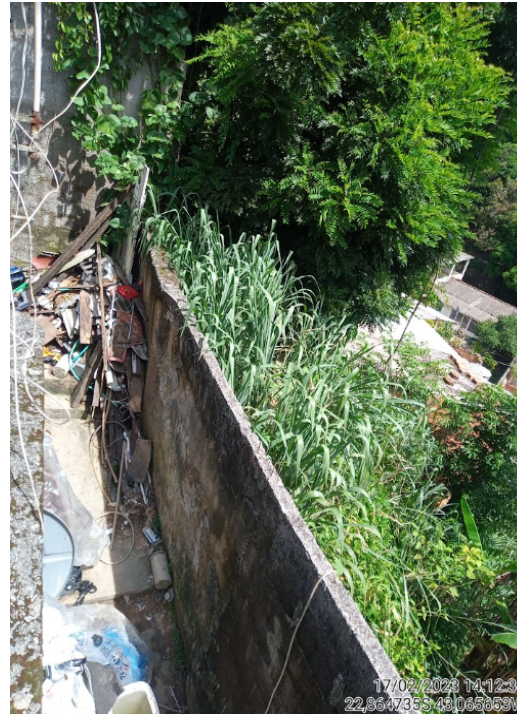
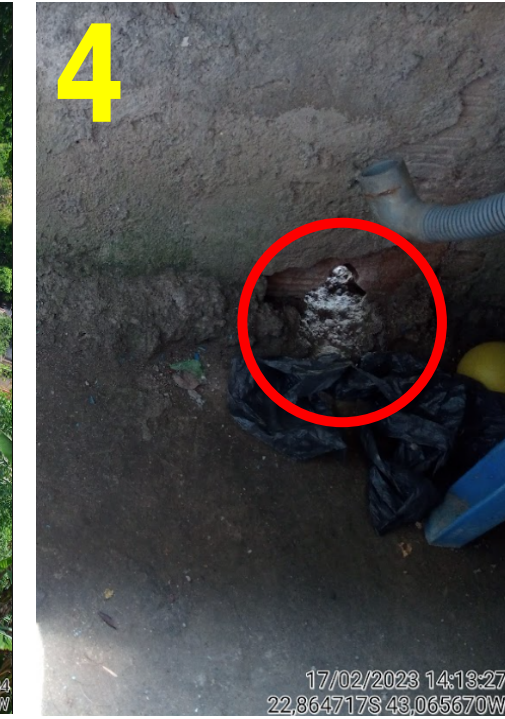
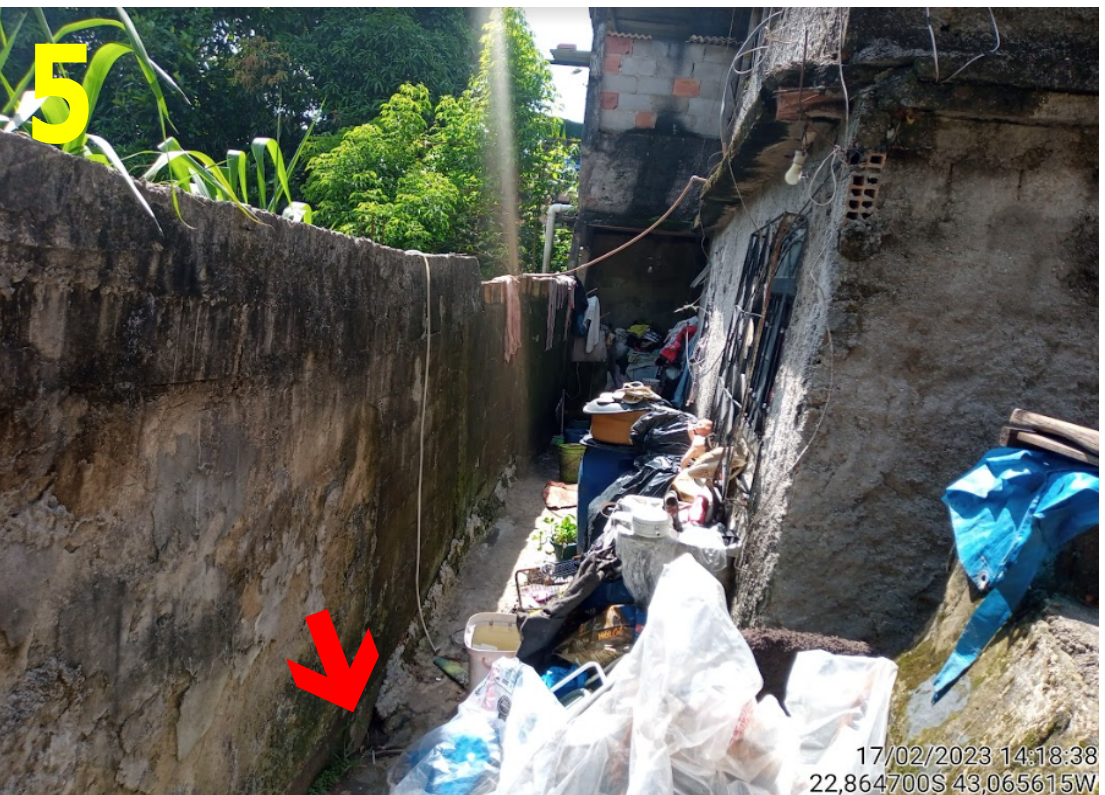
Cicatriz de deslizamento

Delimitação da área de risco remanescente

Alcance do deslizamento
