| VISTORIA | 11 – Dia 24/02/2022 |
| Localização da área | Rua Visconde de Uruguai, 352, Valparaíso. |

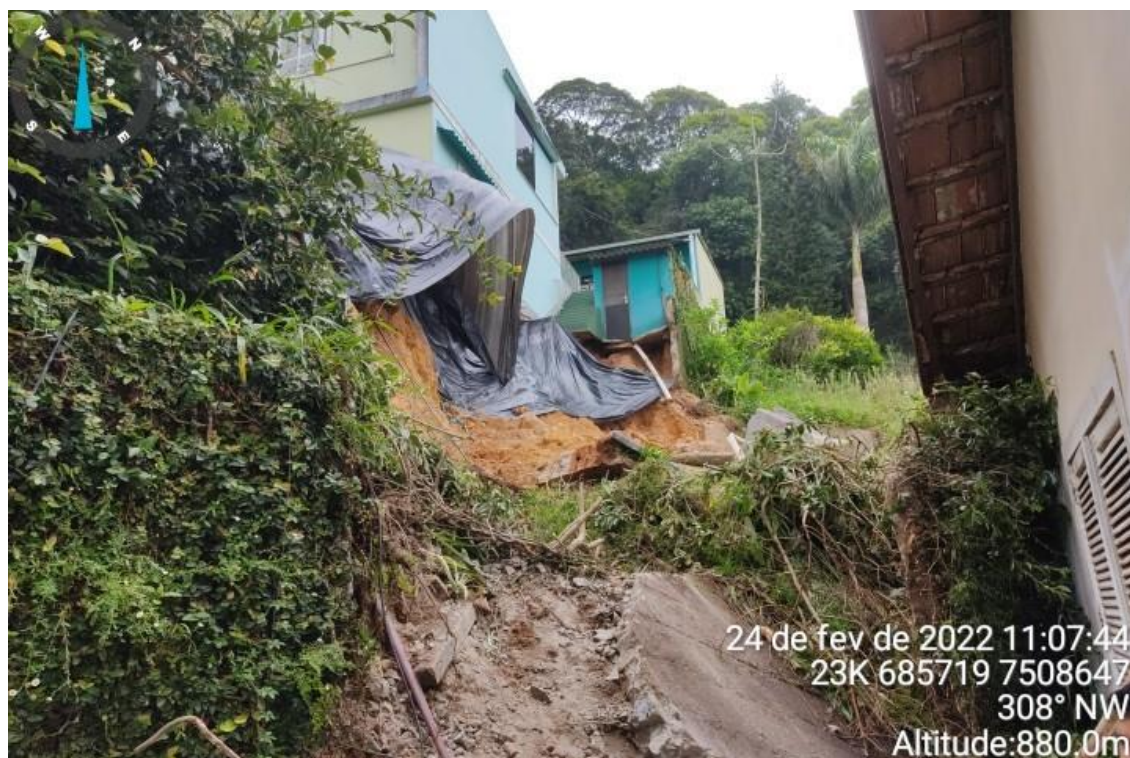
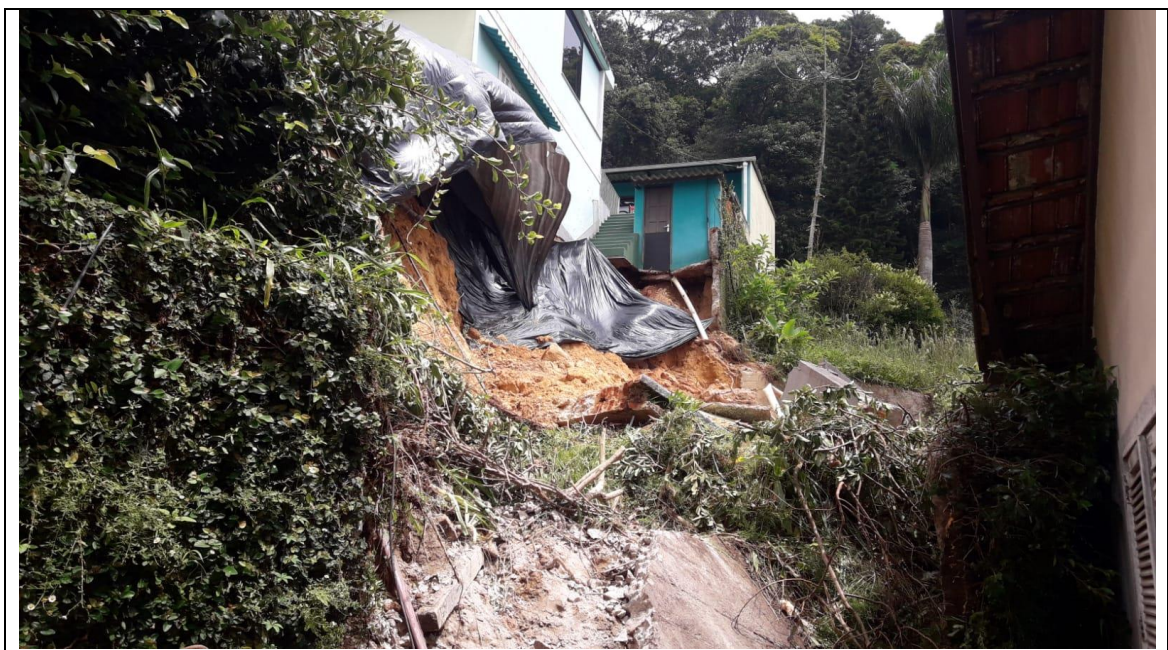
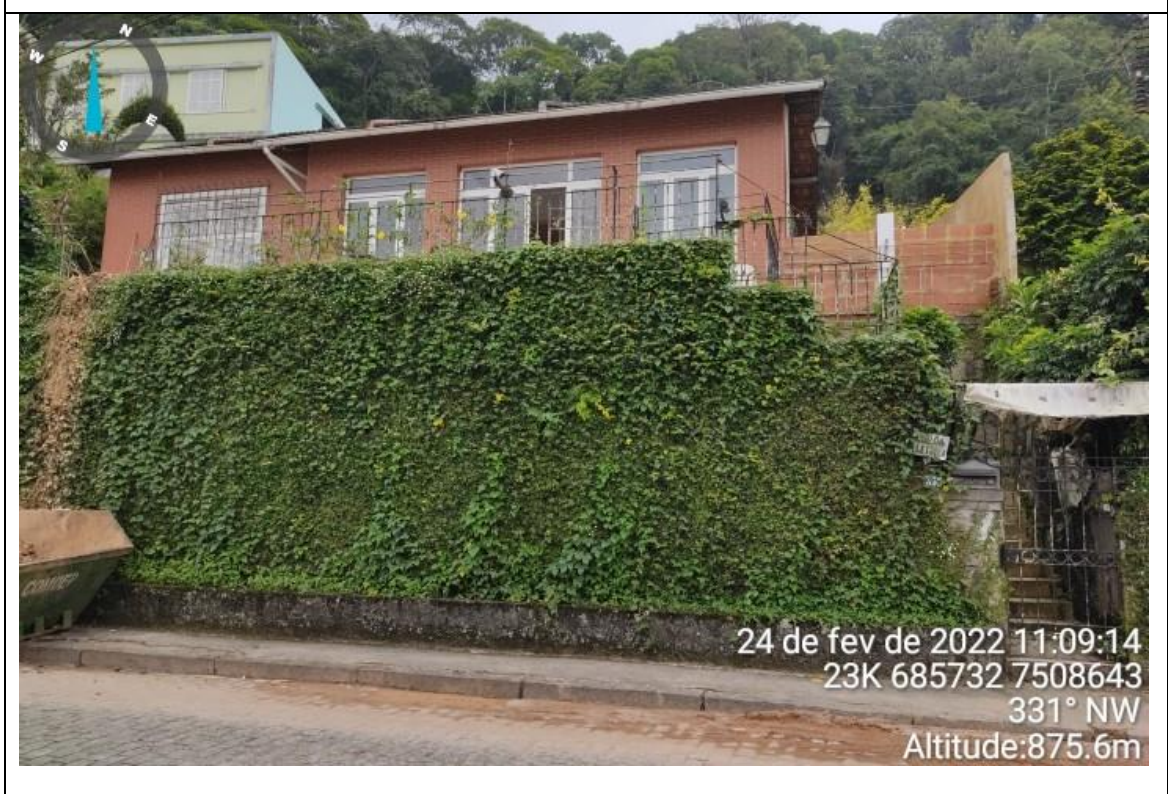
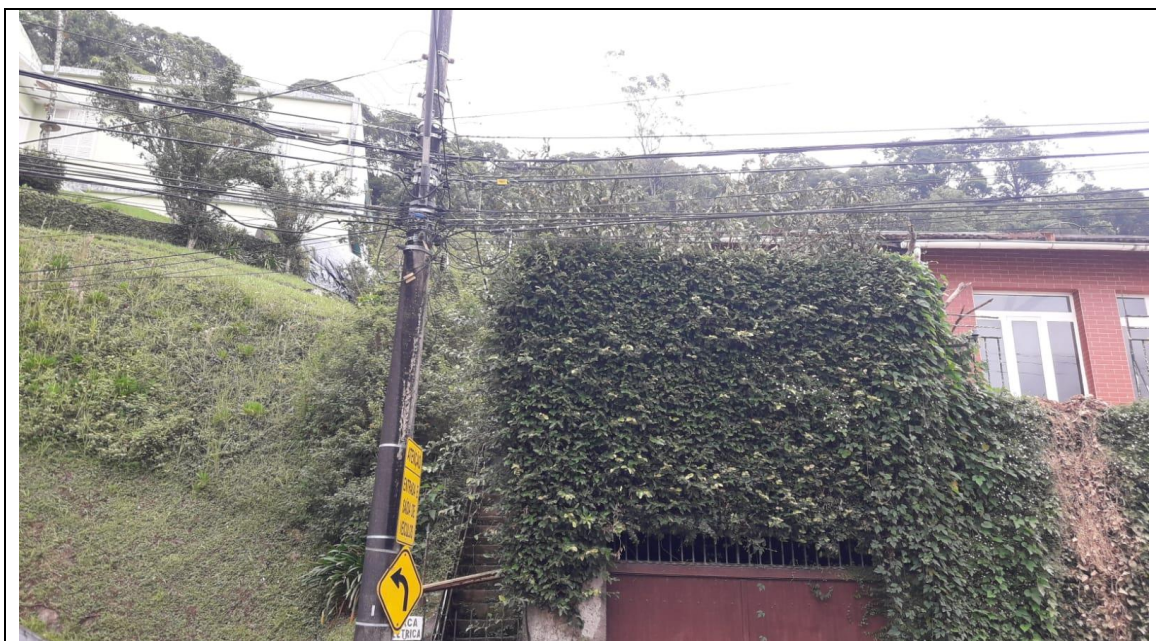
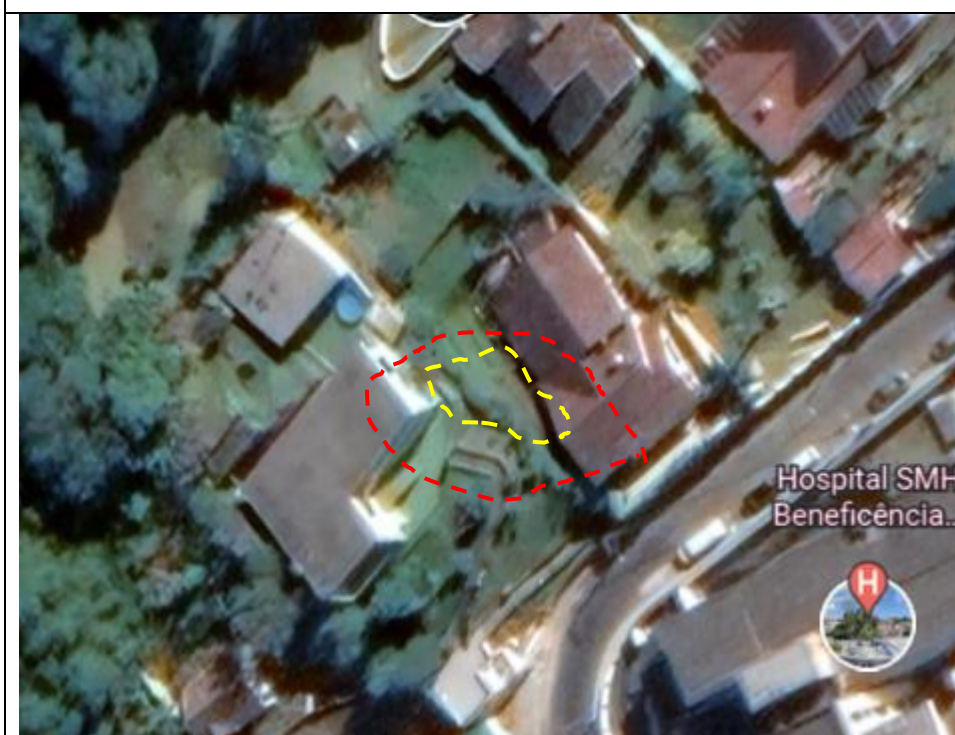
Fotos:

| Delimitação da área de risco - apontando a área de risco que deverá permanecer interditada preliminarmente; | Deslizamento em talude corte com atingimento da residência abaixo e exposição parcial da fundação da residência acima. R3 e R4 conforme mapa. Observação: Recomenda-se a avaliação estrutural das edificações envolvidas. |
| Danos estimados (casas total ou parcialmente destruídas) | Conforme registro fotográfico, houve danos nas edificações envolvidas. |
