**PARECER TÉCNICO EMERGENCIAL EM SÃO GONÇALO - RJ**  
**FEVEREIRO DE 2023**  
**RUA MENTOR COUTO, ENGENHO PEQUENO**

Data da Vistoria : 15/02/23

Data da Elaboração do Parecer Técnico : 17/02/23

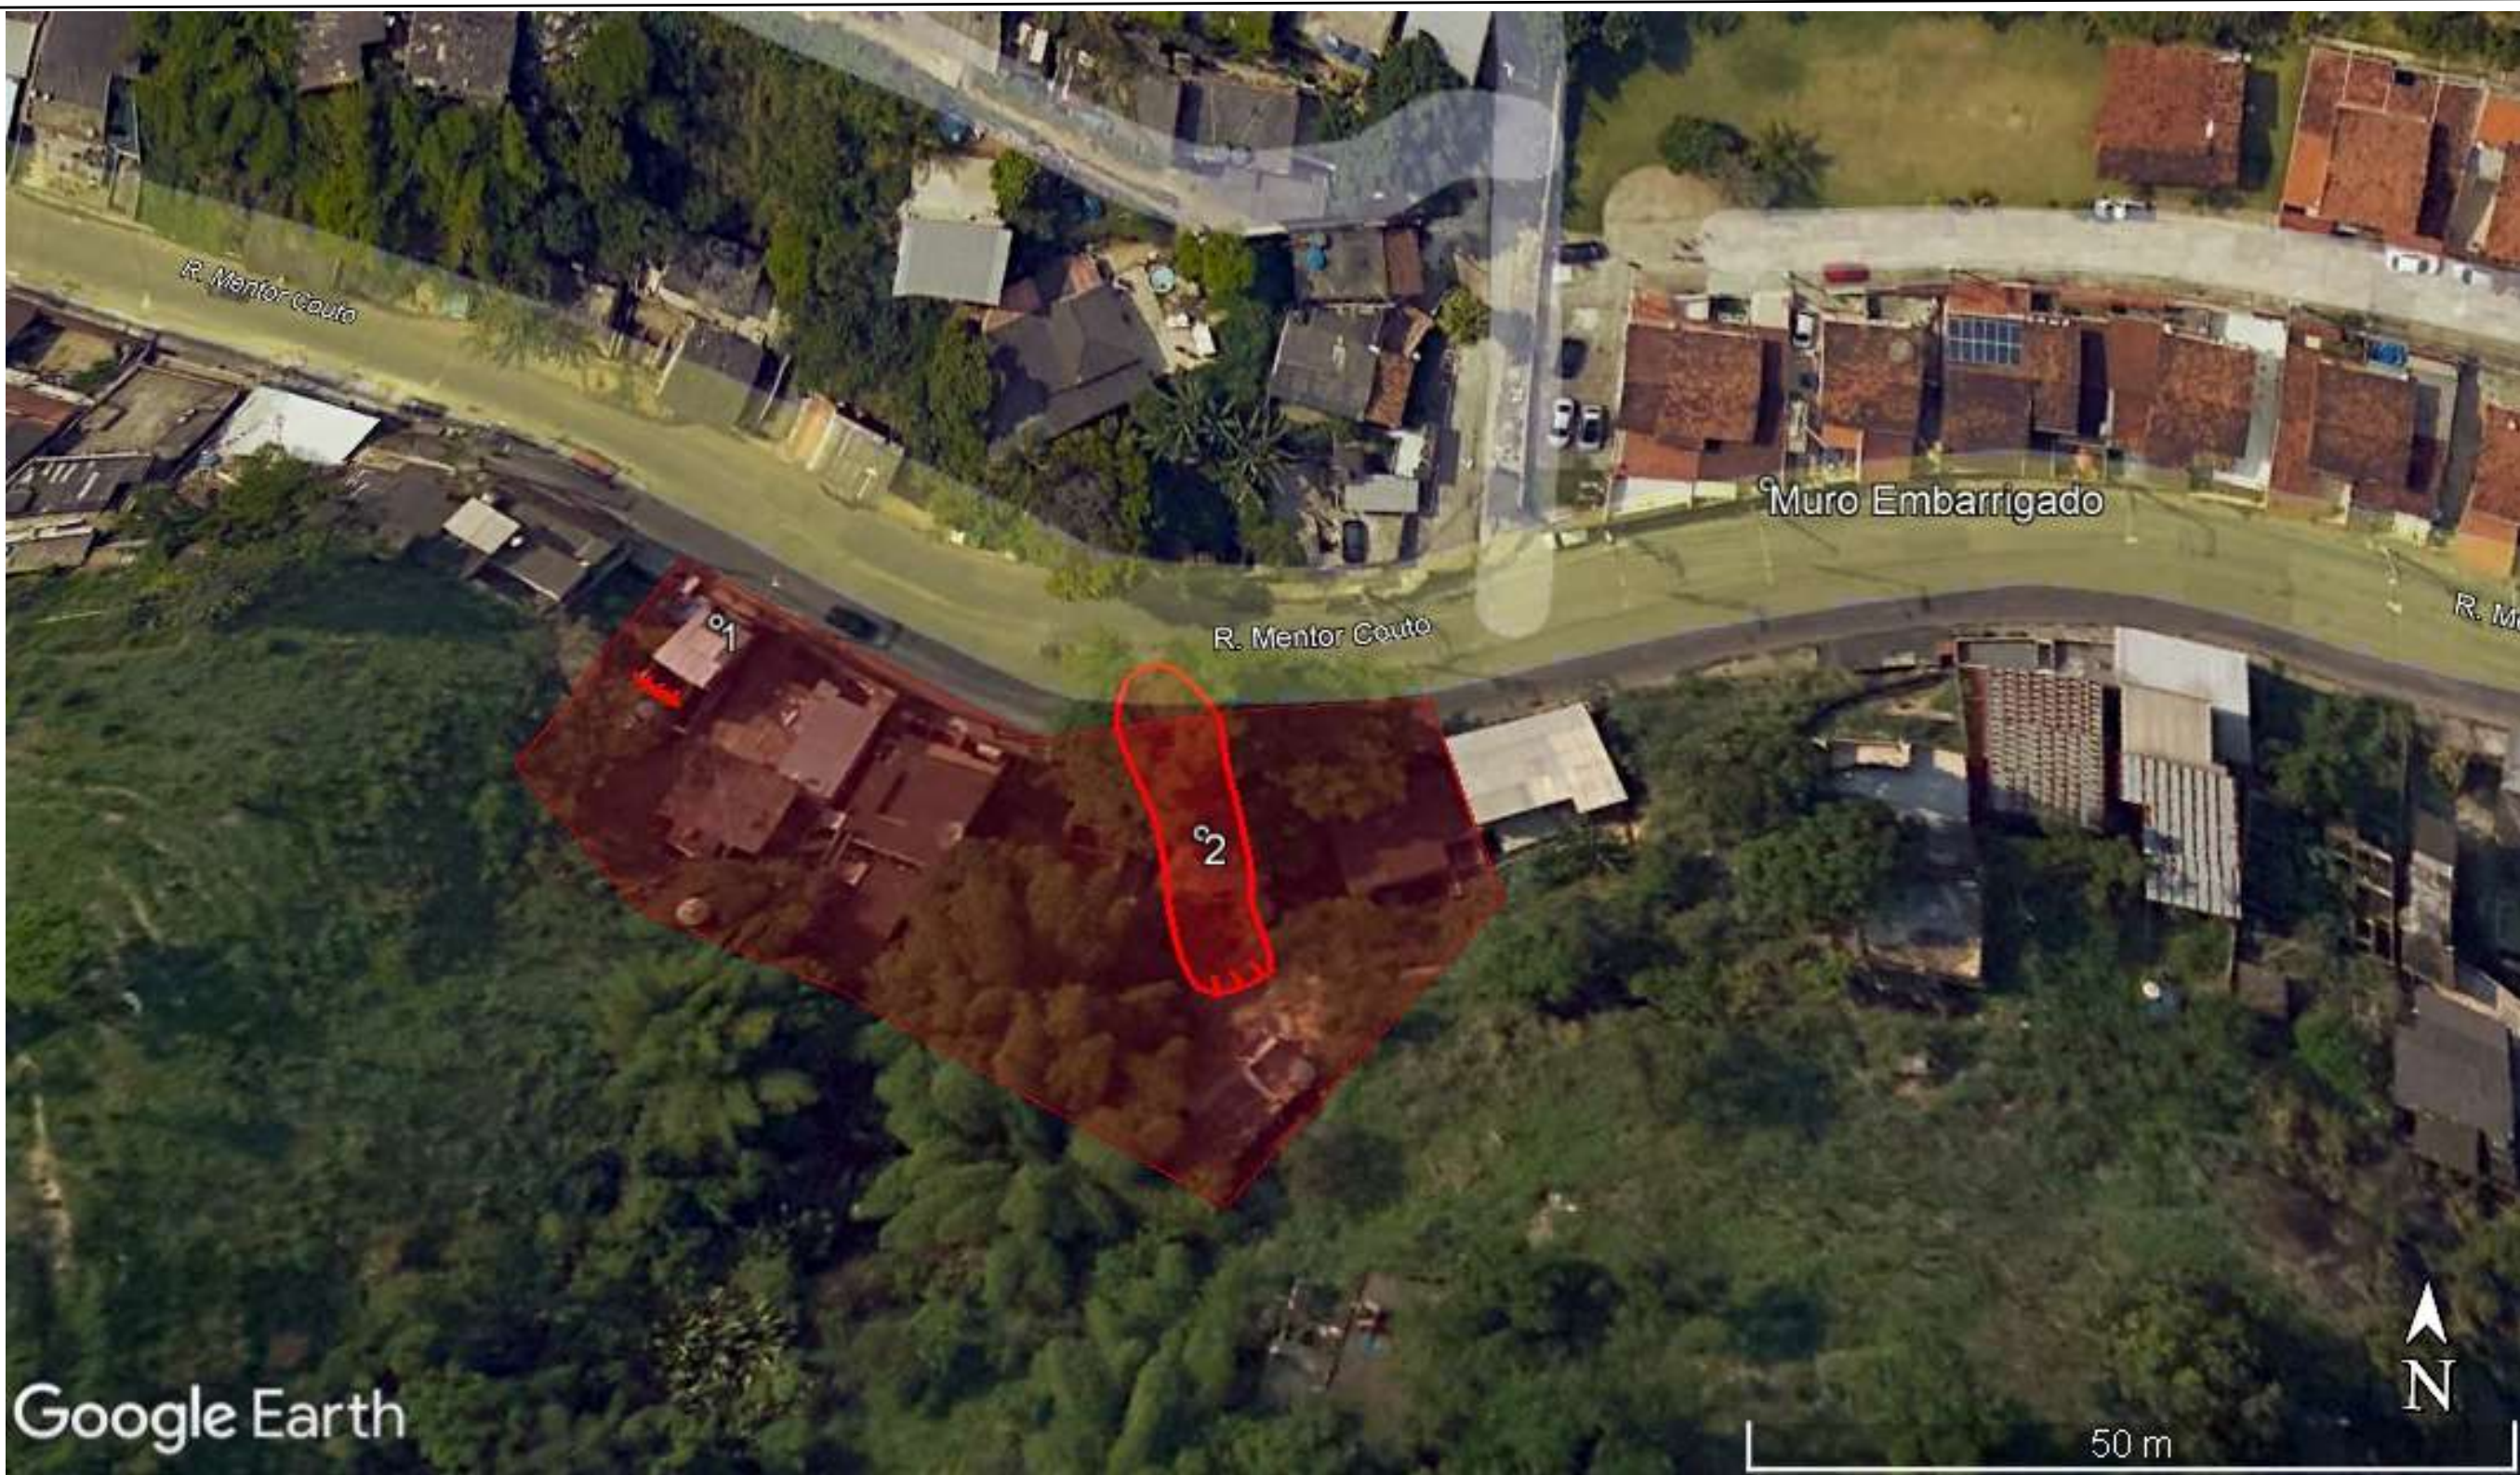
Em atendimento ao Município de São Gonçalo, para a realização de uma vistoria técnica emergencial, o DRM-RJ realizou no dia 15 de fevereiro de 2023, a avaliação de risco a escorregamentos na rua Mentor Couto no bairro de Engenho Pequeno. No ponto 1 (casa nº2956) a moradora relatou que houve uma ocorrência de deslizamento em 2017 com interdição da residência. No momento, posterior às chuvas do dia 13 de fevereiro, há volume de material nos fundos da residência (A) que dista cerca de 1,5m do talude. Este, possui uma inclinação de cerca de 60° da base até seu primeiro terço, com relevo mais suave a montante. No talude, há afloramento granítico fraturado, com contato brusco de solo coluvionar e vegetação de médio a grande porte. Nesta face da vertente, há muita água fluindo temporariamente, o que gera um terreno extremamente saturado tanto no talude como no terreno da casa (B). Uma de suas paredes está trincada assim como a caixa d'água instalada no talude em questão.

Na mesma rua, na construção vizinha à casa nº2944, foi observado um processo geológico-geomorfológico que decorreu de um deslizamento planar, composto de solo residual maduro atingindo uma residência abandonada e alcançando a via, o que causou sua interdição temporária no dia 13 de fevereiro (C). A montante e vizinho à cicatriz, há residências que podem vir a ser atingidas em caso de avanço lateral ou a montante do processo.

Em tempo: em frente ao número 3058 há uma espécie de muro de contenção embarrigado e com poste inclinado, ambos em direção à calçada, o que gera risco a pedestres e veículos circulando na via (D).

Considerando o cenário atual, a metodologia de classificação de risco a escorregamentos do DRM-RJ, trata-se de Risco Remanescente, ou seja, há possibilidade de avanço do movimento de massa a montante e lateralmente. Portanto, recomenda-se a fiscalização e monitoramento do local, avaliação de um profissional capacitado e qualificado para a adoção de obras geotécnicas cabíveis.
