## Relatório sobre a área do RUA MIGUEL DETSY – 21/02/2022

Fernando Mendonça e Layla Talin (Arquitetos – DEPUR/PMP)

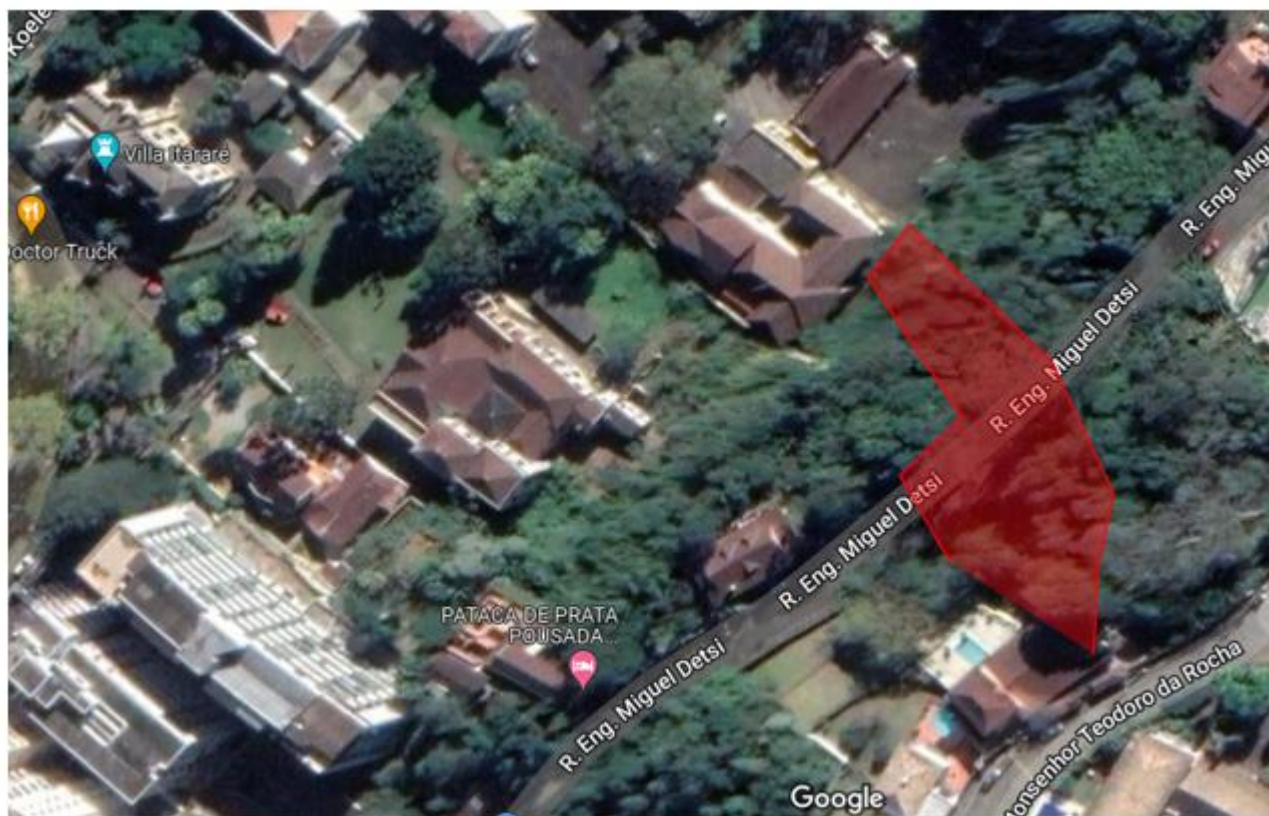
*Imagem Google Earth 1 - Deslizamentos na área da Rua Eng. Miguel Detsi – Centro, Petrópolis.*

Deslizamentos ocorridos na área;

- Obstrução completa da via principal pelo deslizamento, derrubando árvores e postes,
- Não houve casas atingidas e nem vítimas.

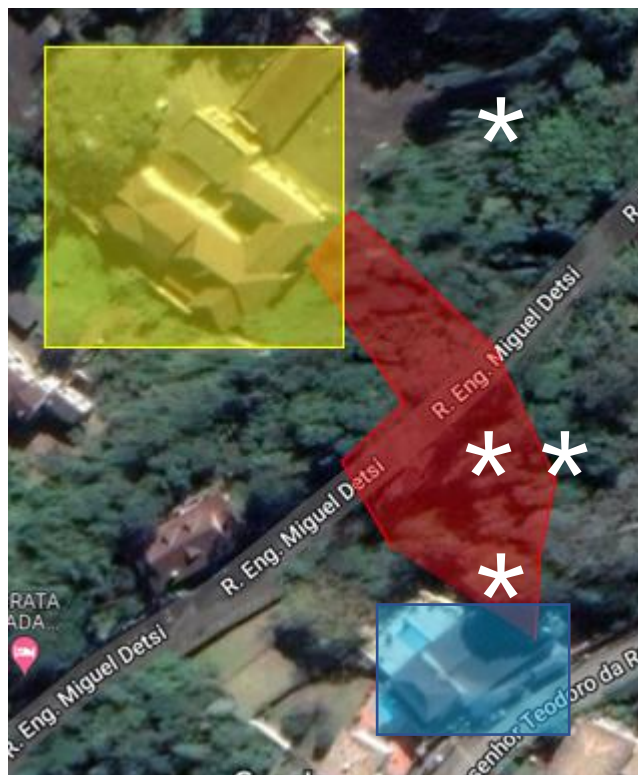
Há um deslizamento com queda de árvores de grande porte. A casa com demarcação em azul possui fundações profundas e estrutura de concreto armado. Não foram identificadas avarias ou trincas na edificação. Apenas caminhos no jardim e deques de madeira foram afetados. Existe risco de atingimento da edificação aos fundos do número 225 na Av. Koeller caso haja mais movimentação de terras. No terreno acima da via há pelo menos três árvores de grande porte com risco de queda, marcadas com asterisco branco.

*Imagem Google Earth 2 - Áreas em risco Av Koeller, n. 225, fundos.*

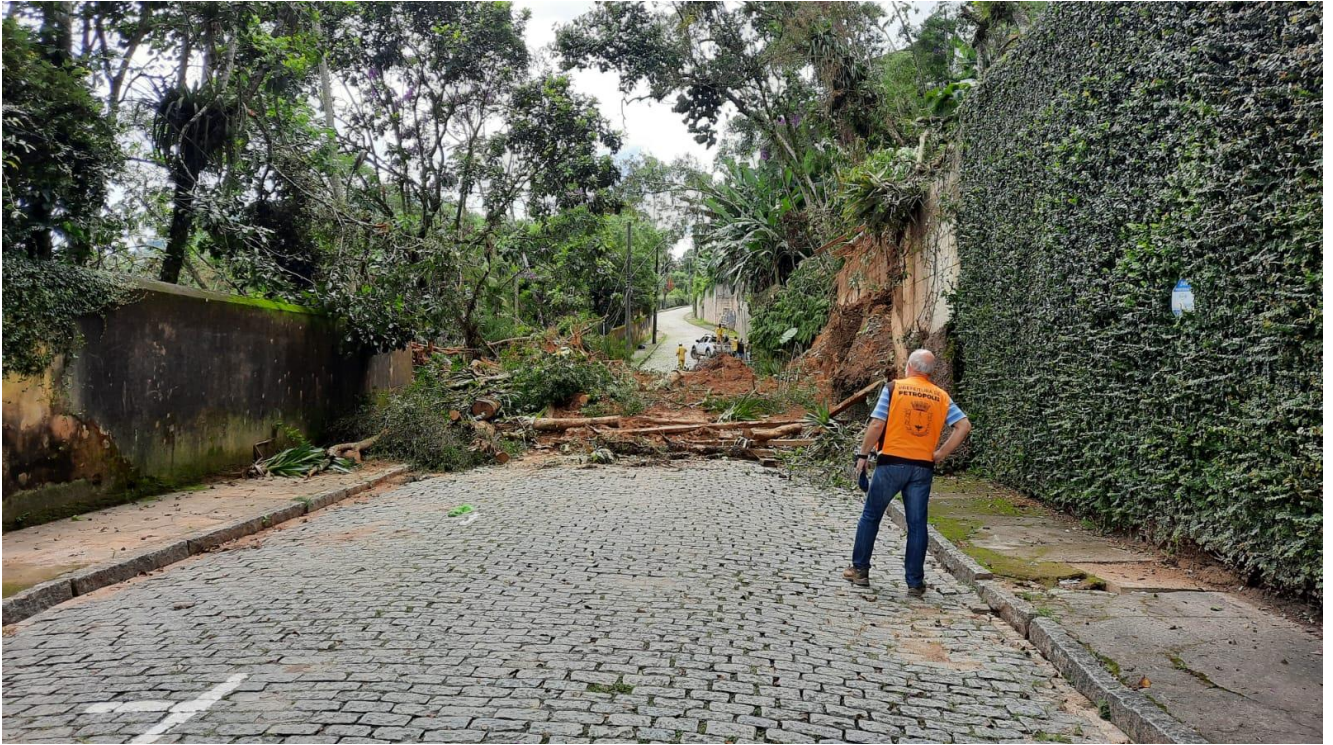
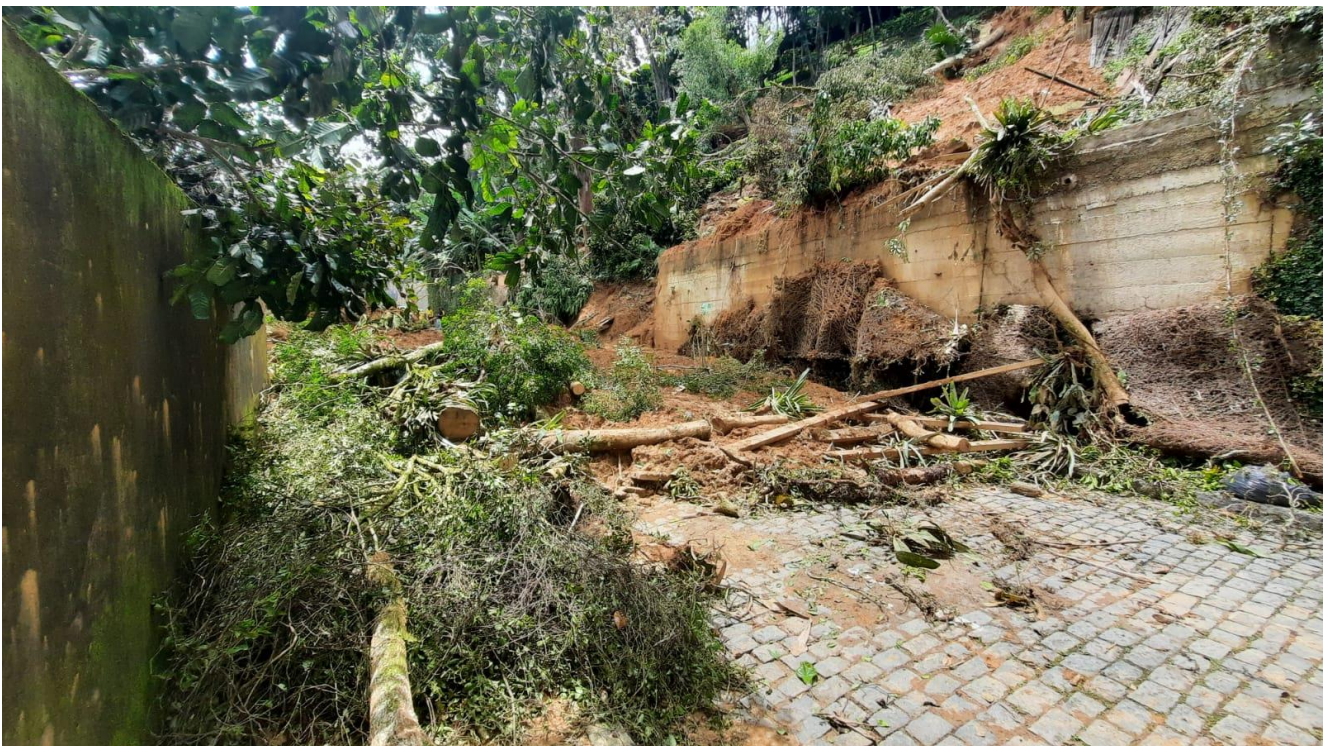
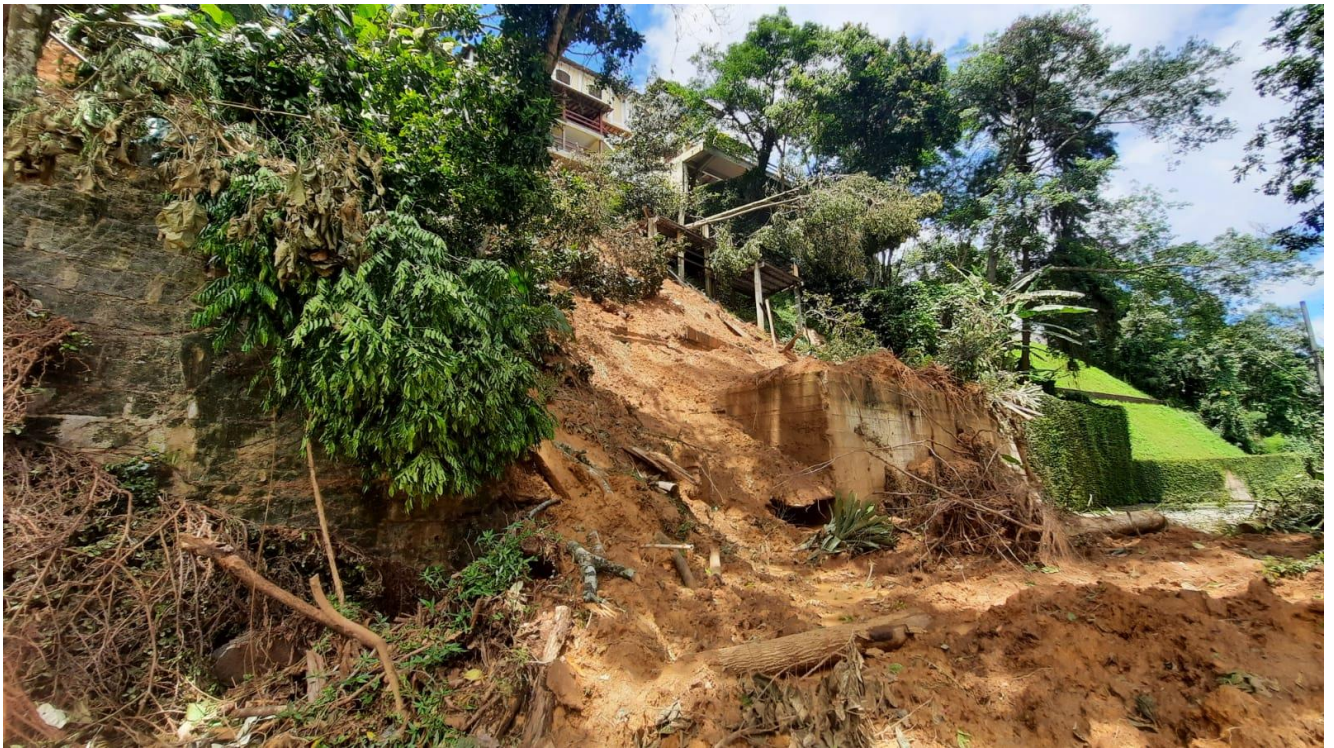
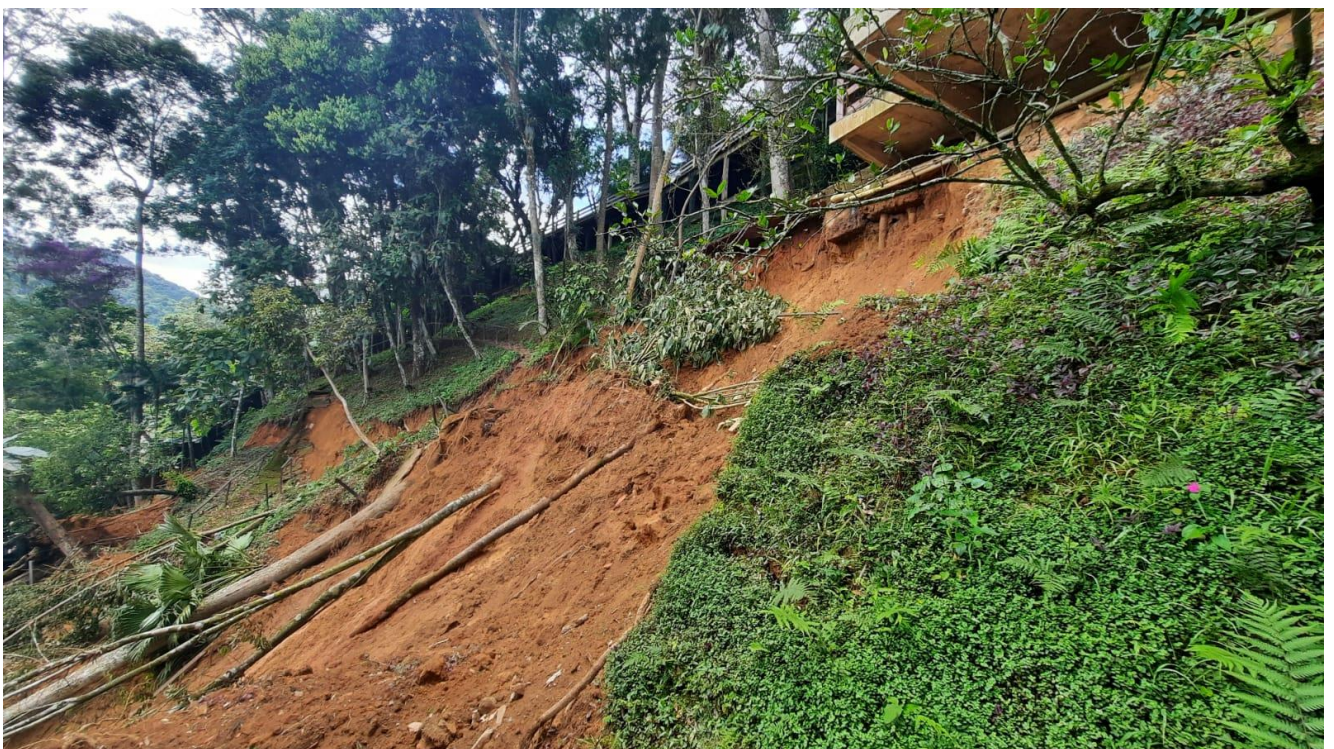
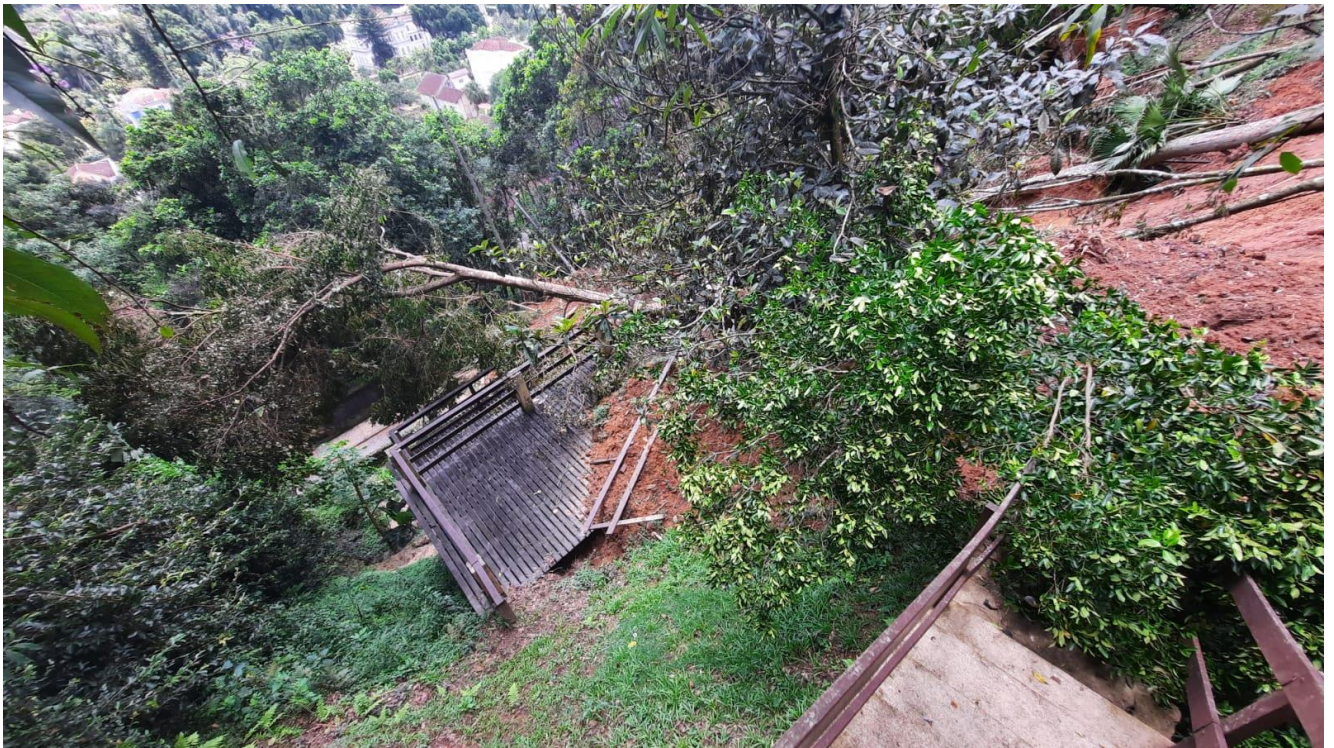
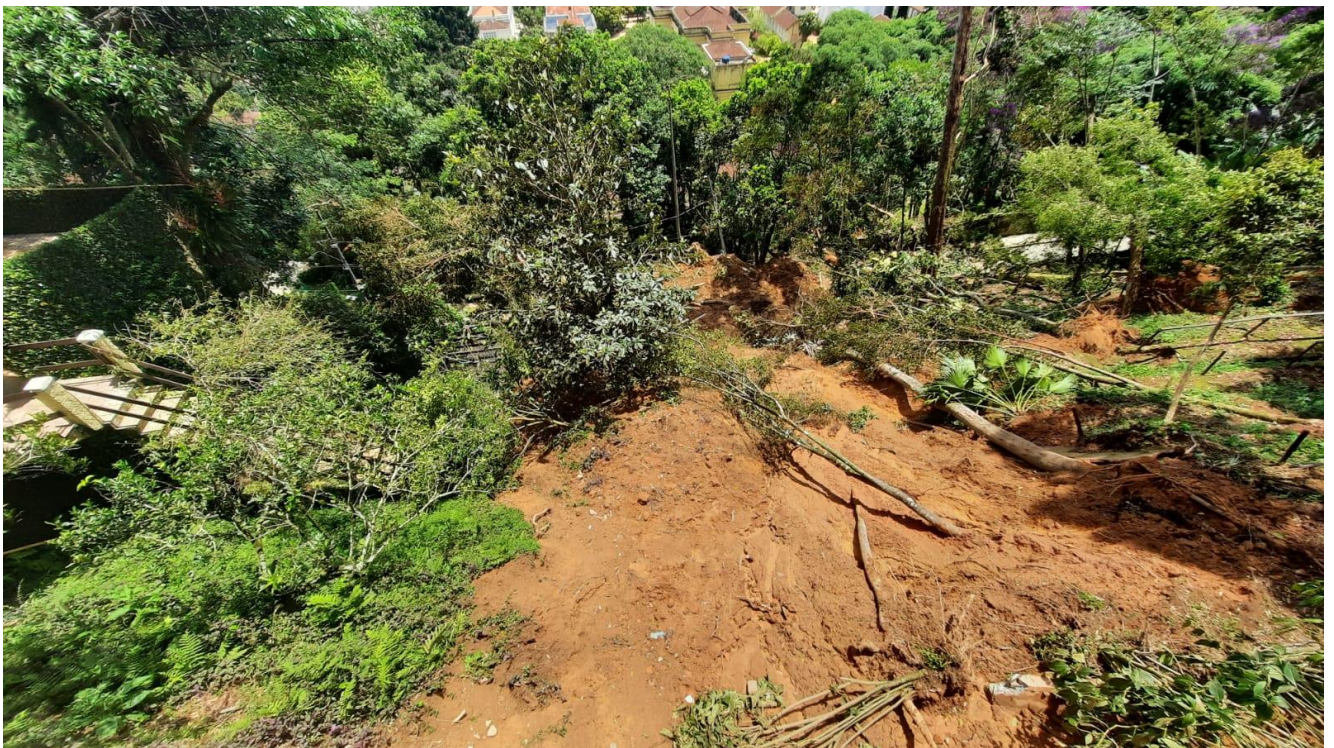
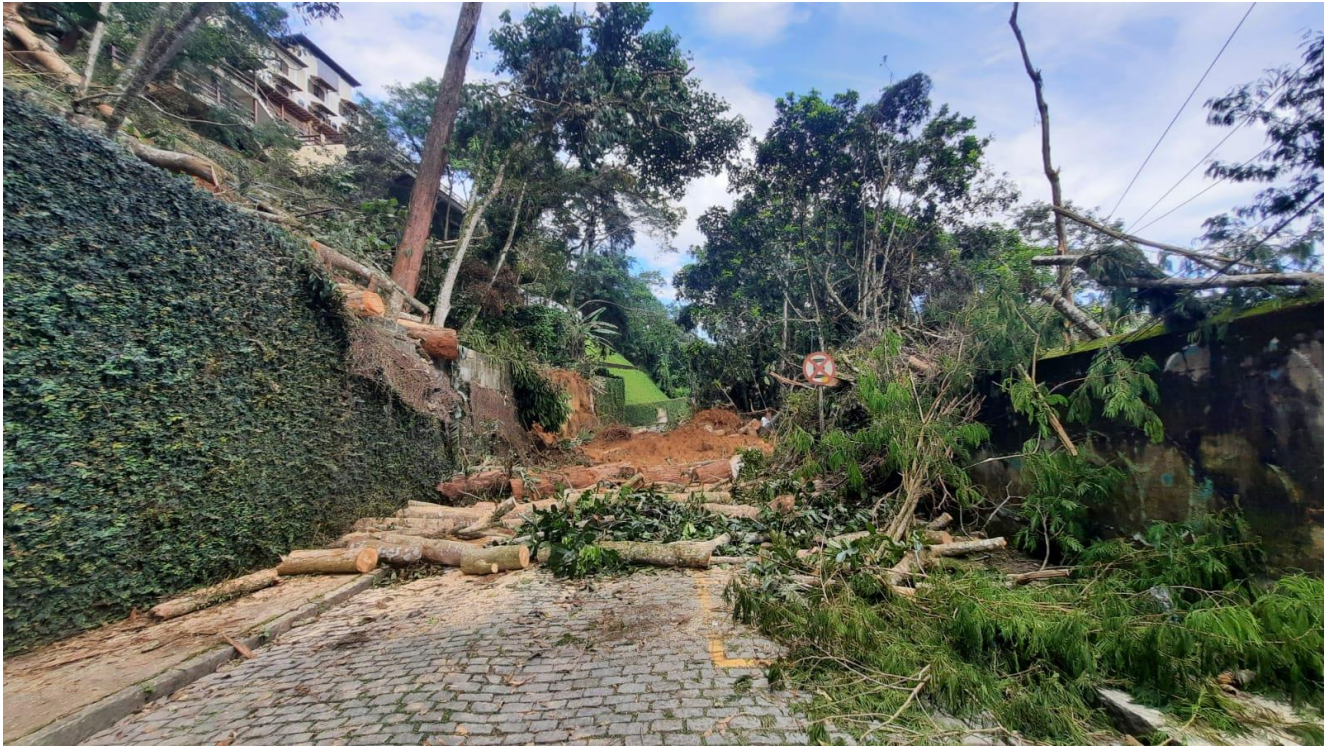
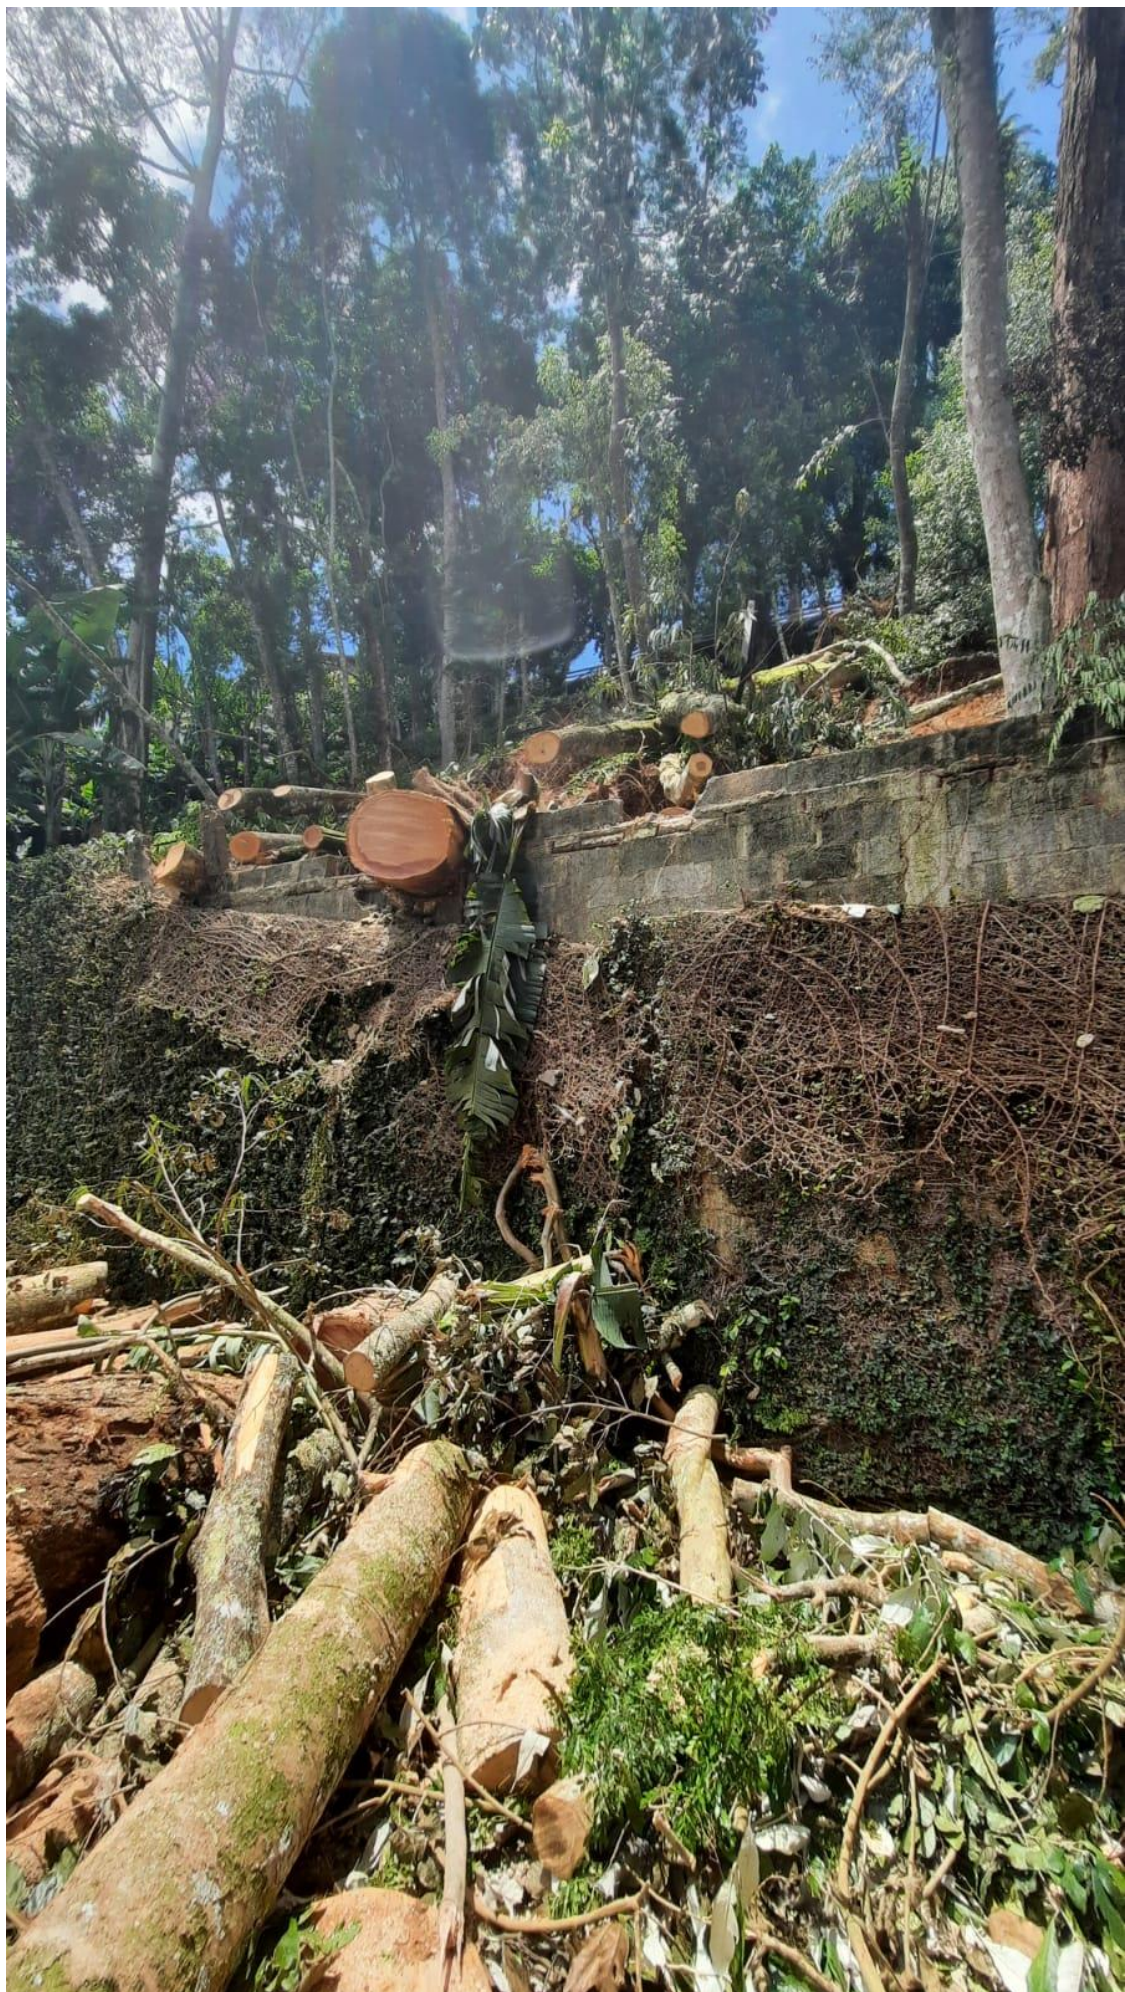
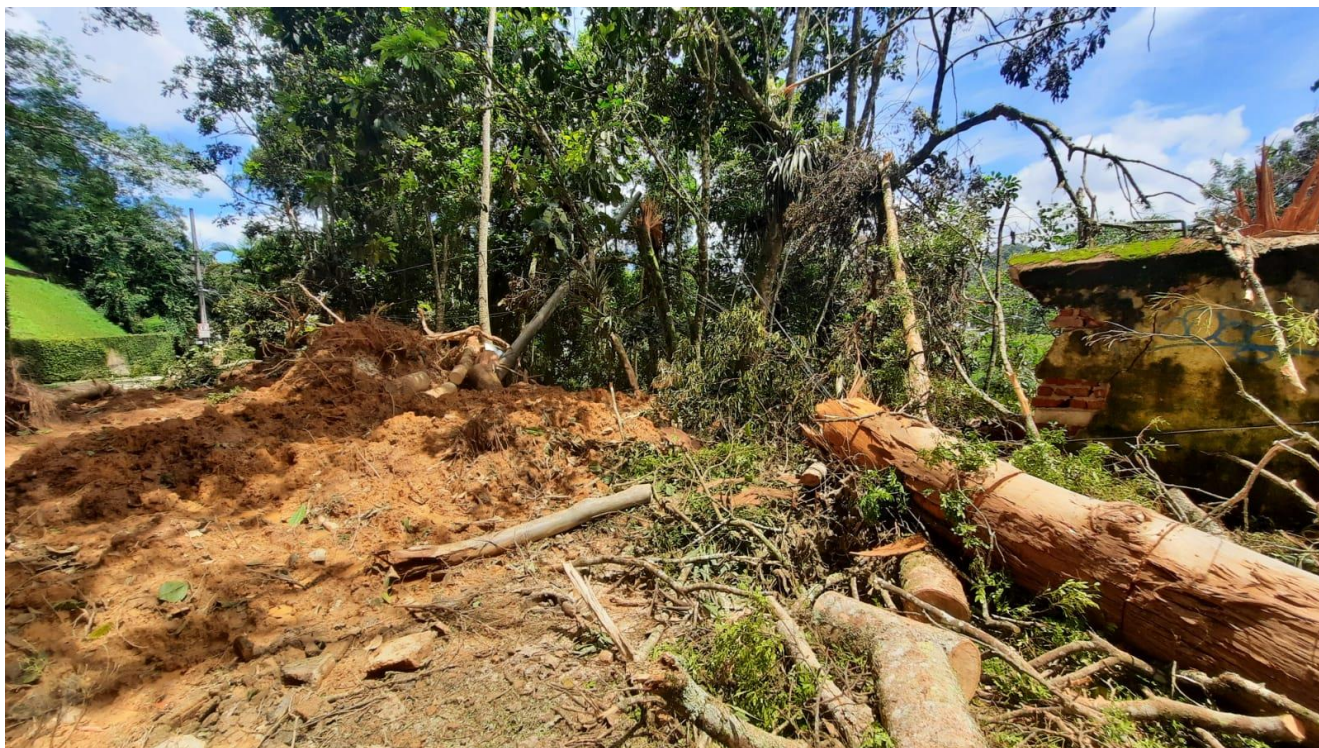
4) Fotos relacionadas:

6) Danos estimados: obstrução total da via, queda de poste, um carro atingido pela terra.
