## PARECER TÉCNICO EMERGENCIAL EM SÃO GONÇALO - RJ

### FEVEREIRO DE 2023

RUA TRAVESSA BOM RETIRO, MORRO DO CASTRO

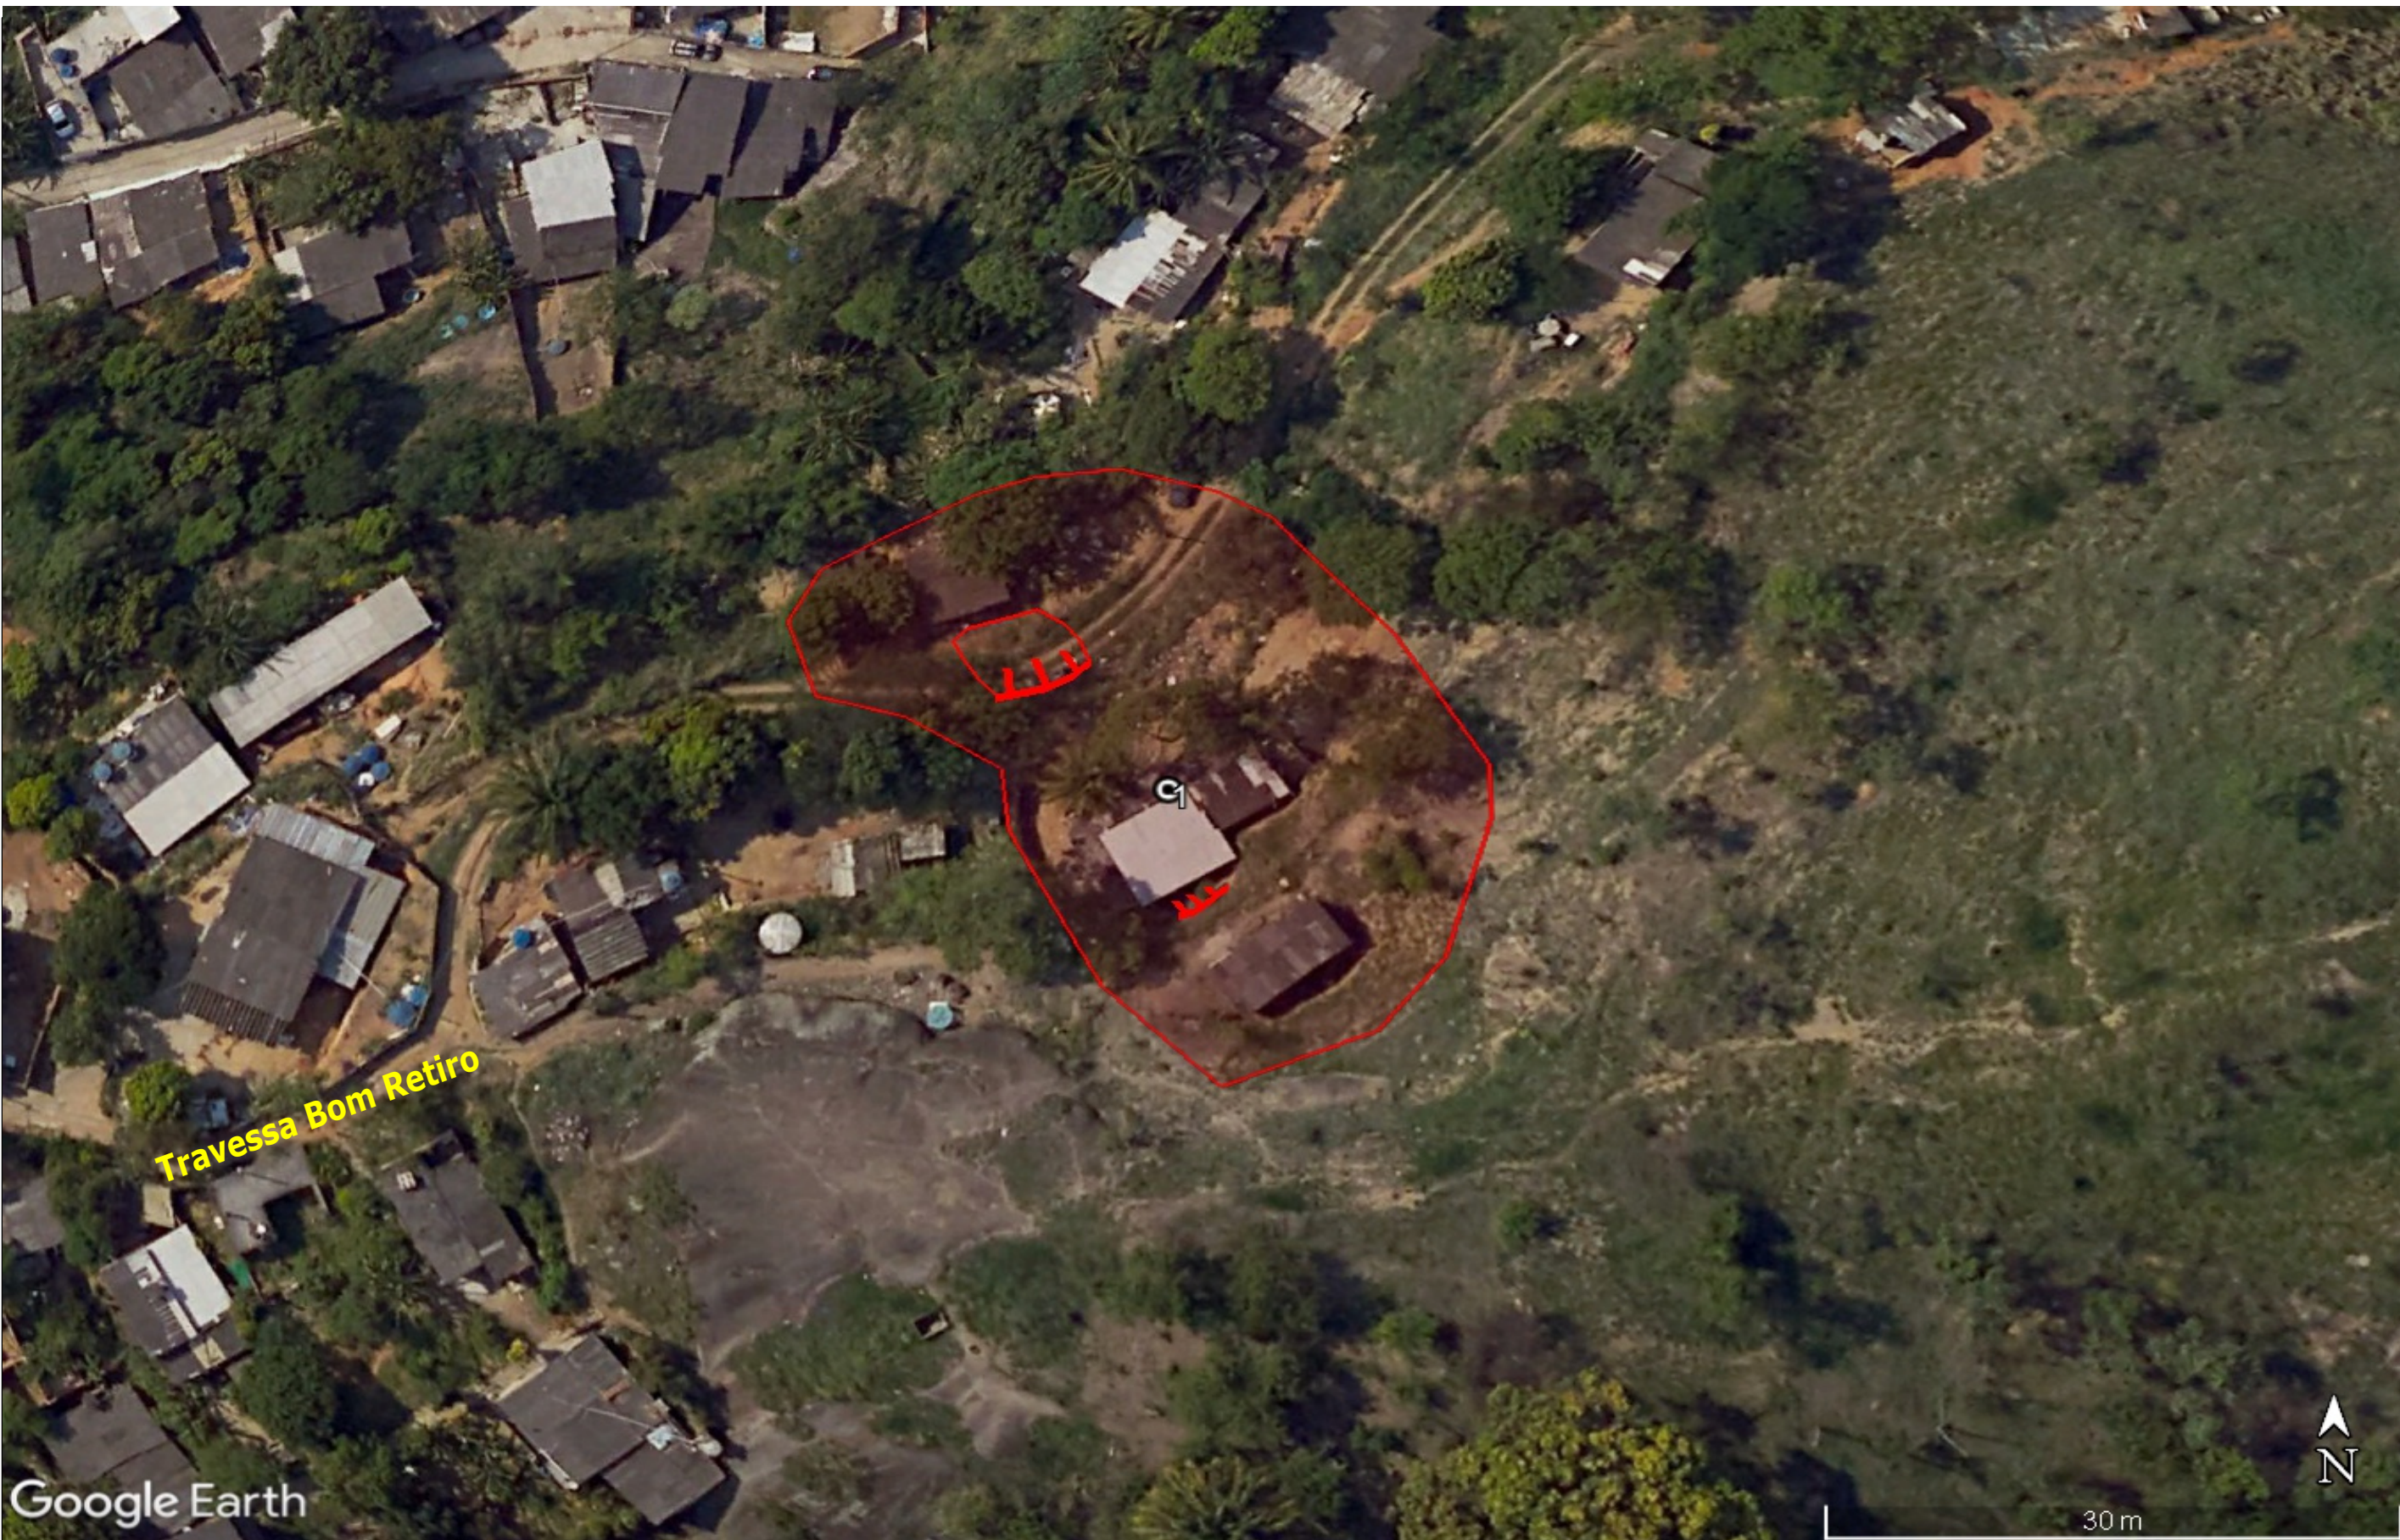
Em atendimento ao Município de São Gonçalo, para a realização de uma vistoria técnica emergencial, o DRM-RJ realizou no dia 17 de fevereiro de 2023, a avaliação de risco a deslizamentos na Travessa Bom Retiro, Morro do Castro. A vistoria foi realizada na residência de nº 56, ponto 1 (coordenada 698591 m E/ 7470224 m S), devido a chuva do dia 13/02/23. Ocorrência de deslizamentos planares, a jusante e nos fundos da casa de nº 56. O material mobilizado é composto de solo residual, aterro e vegetação. O deslizamento frontal não chegou a atingir a residência a jusante, mas obstruiu a servidão que dá acesso a essa moradia. No local, foi observado presença de matações (depósito de tálus), vegetação de baixo a alto porte, lixo e entulhos lançados no talude de corte e bananeiras. No imóvel vistoriado, há evidências de trincas na parede e no terreno (figuras 2 e 3), feições erosivas em estado avançado como sulcos e ravinas, cicatrizes de deslizamentos pretéritos e talude de corte verticalizado atrás da casa (altura de aproximadamente 4 m que dista cerca de 1 m do talude, com cicatriz em negativo e árvores na crista do talude) (figuras 5, 6 e 7). Nota-se vários caminhos preferenciais da drenagem natural da água (figura 4). Segundo a moradora, esta região apresenta uma nascente que vem sendo diminuída a vazão, devido a ações antrópicas. O sistema de drenagem é precário, não há calhas no telhado, a água é canalizada de forma incorreta no terreno (figura 1) e a água pluvial é direcionada para o talude. Considerando o cenário atual, a metodologia de classificação de risco a deslizamentos utilizada pelo DRM-RJ, trata-se de um polígono de **Risco Remanescente** abrangendo 3 casas, ou seja, há possibilidade de avanço do movimento de massa a montante e lateralmente. Portanto, recomenda-se a fiscalização e monitoramento do local, avaliação de um profissional capacitado e qualificado para a adoção de obras geotécnicas cabíveis, e a implantação de um sistema de drenagem eficiente e bem dimensionado.

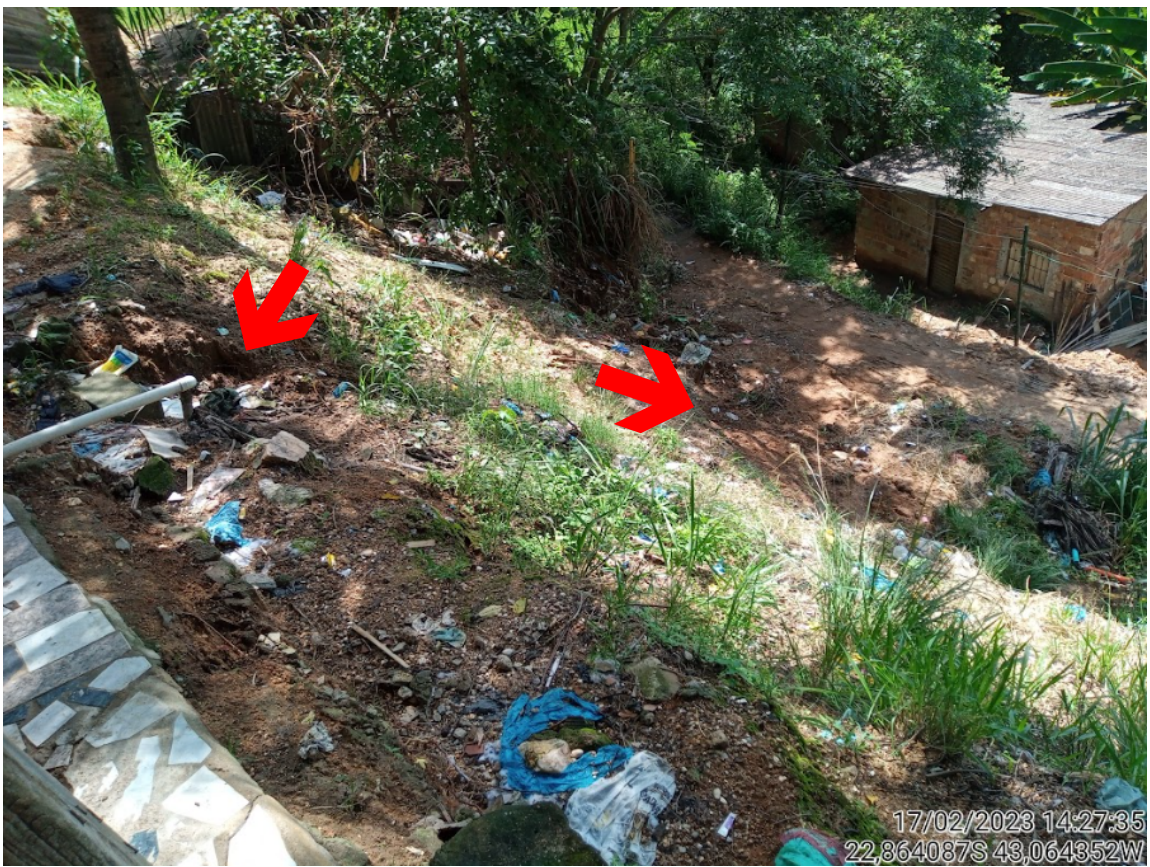
Cicatriz de deslizamento

Delimitação da área de risco remanescente

Alcance do deslizamento
