## RELATÓRIO TÉCNICO DE DELIMITAÇÃO DE ÁREAS DE RISCO EM CARÁTER EMERGENCIAL

### VISTORIA REALIZADA NO DIA 24/02/2022

- **Rua Waldemar Ferreira da Silva – Bairro Caxambu**

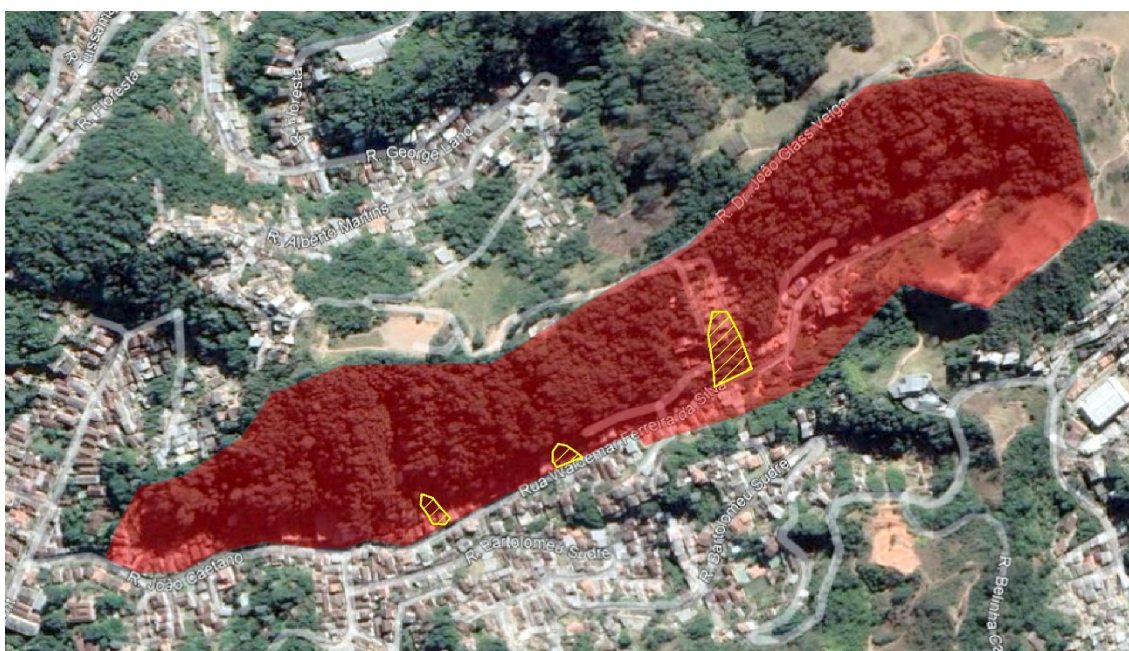
Figura 1: Polígono de delimitação de área de risco na Rua Waldemar Ferreira da Silva.

Descrição: Vistoria realizada ao longo da Rua Waldemar Ferreira da Silva, no bairro Caxambu, em virtude da ocorrência de deslizamento de grande porte na área conhecida como Morro do Pinto, e outros deslizamentos de menor porte na encosta ao longo do lado esquerdo da via. Por conta das ocorrências identificadas e do risco de novos deslizamentos, opina-se pela interdição da região delimitada, sendo ela a partir do número 394 do lado direito da rua e todo o lado esquerdo. Também está incluído na área de risco o lado esquerdo da Rua João Caetano, a partir do número 115.
