Em atendimento emergencial ao município de São Gonçalo (RJ), o DRM – RJ em parceria com a equipe de Defesa Civil Local, realizou uma visita técnica à residência de nº 335, parte alta, na Travessa Peixoto no bairro Santa Catarina.

**ATENDIMENTO EMERGENCIAL EM SÃO GONÇALO - RJ**  
**FEVEREIRO DE 2023**  
Travessa Peixoto, 335 / Parte Alta  
Santa Catarina

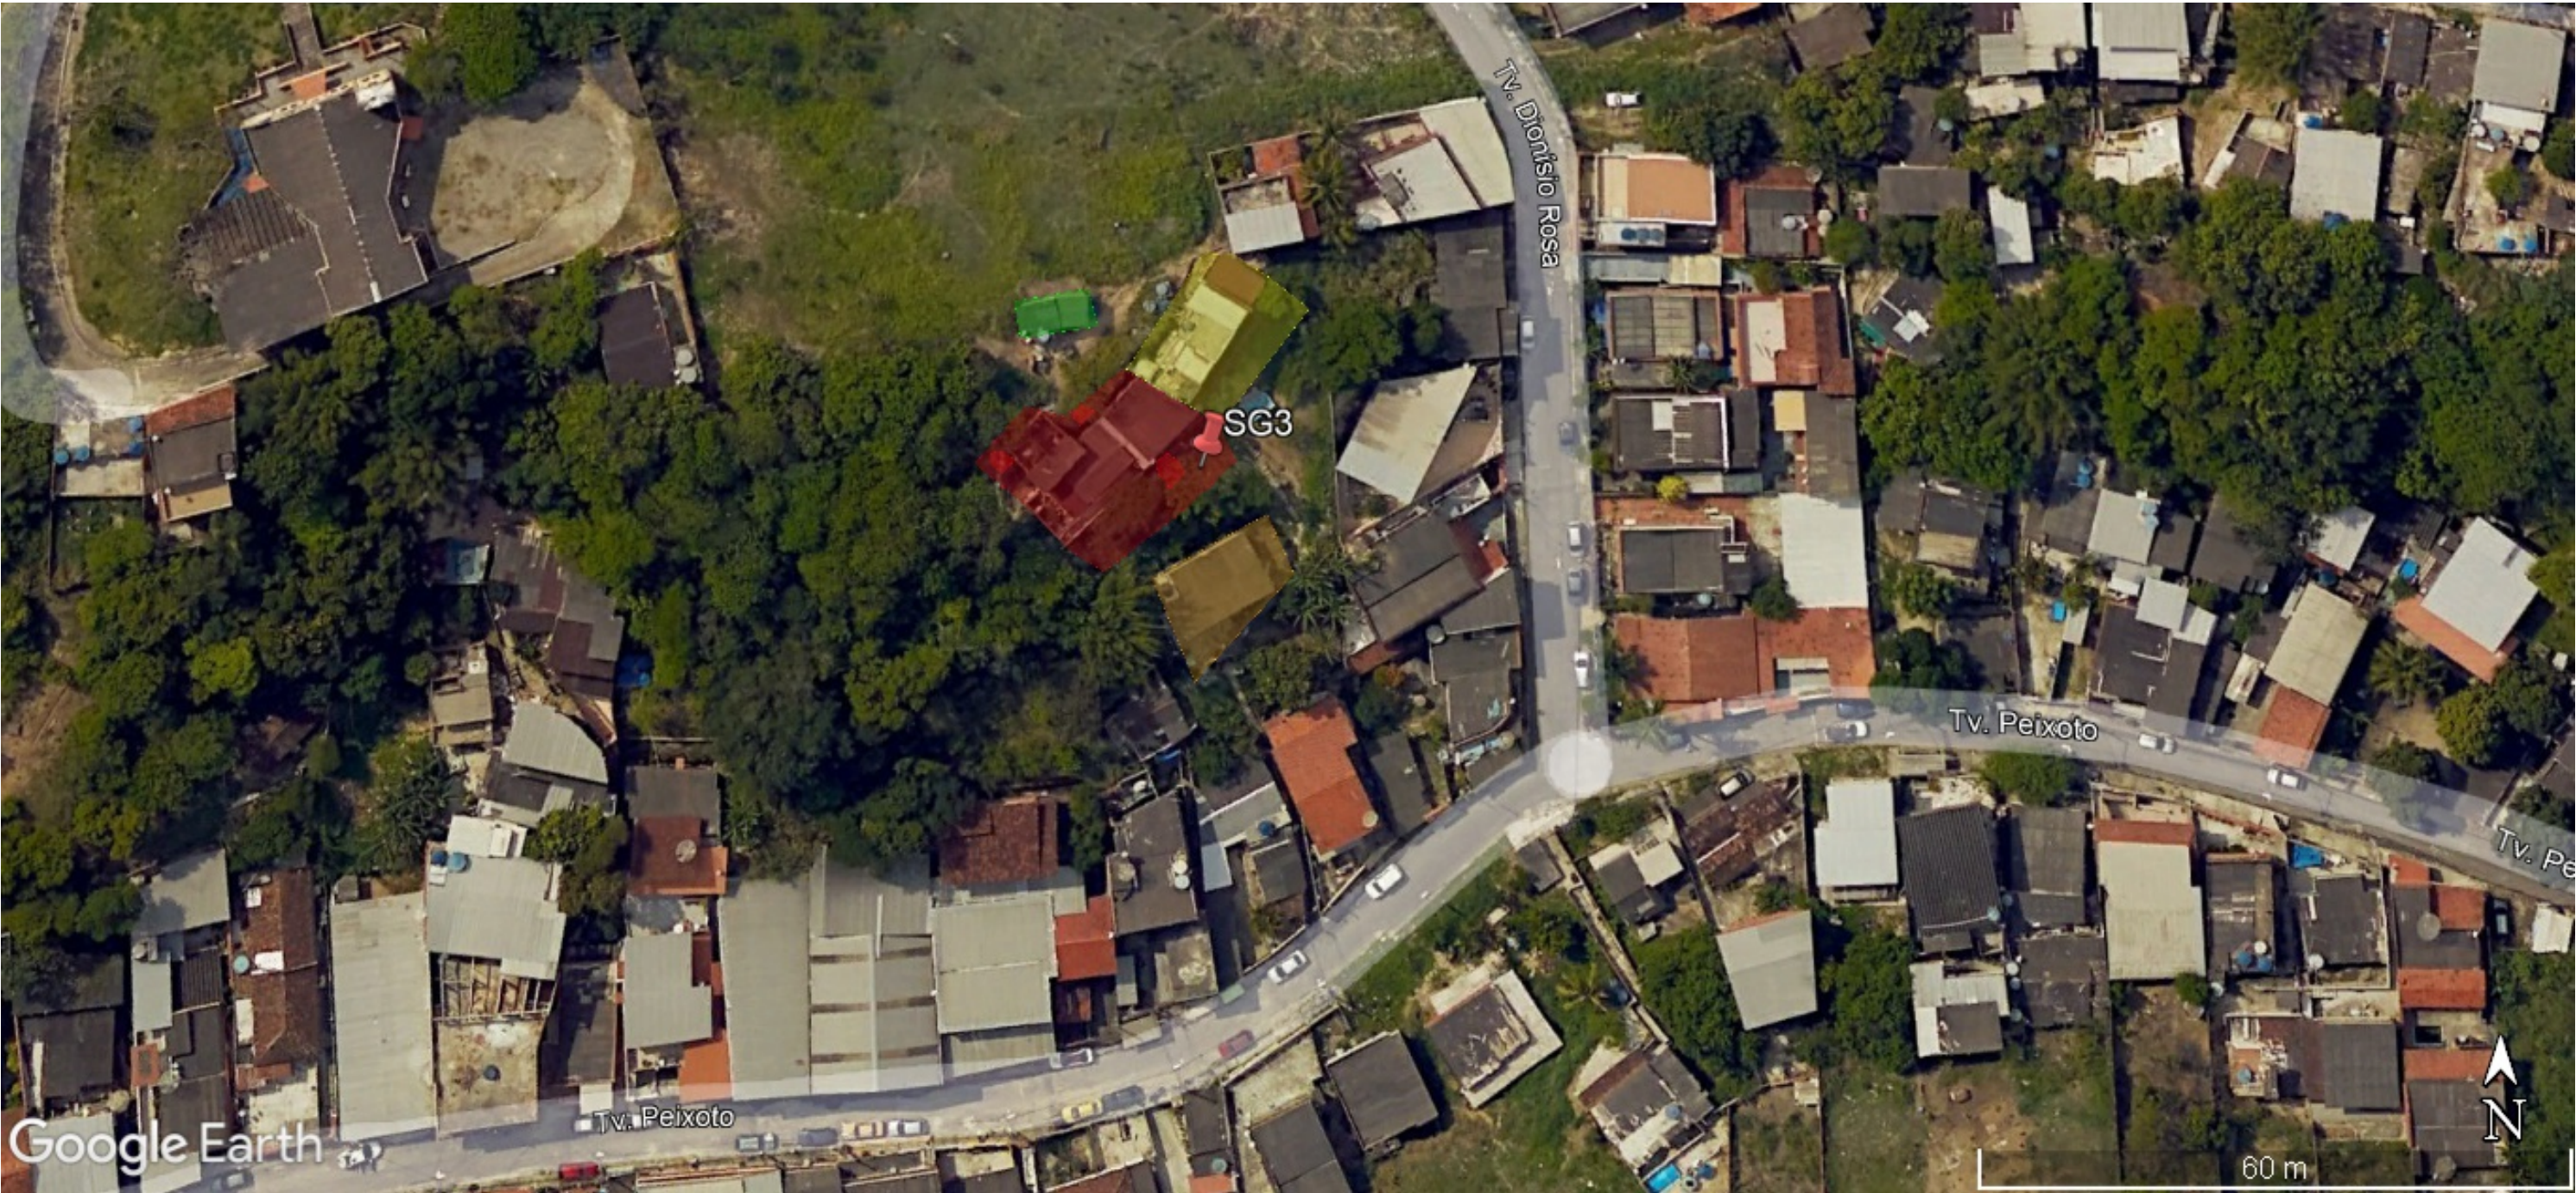
Outras residências, vizinhas e a jusante do talude foram observadas e devido às intensas chuvas na região e os condicionantes citados acima foram classificadas entre R1, R2, R3 e R4, seguindo as classificações para setorização consideradas pelo DRM – RJ, e indicadas neste parecer.

- Risco Baixo (R1)
- Risco Médio (R2)
- Risco Alto (R3)
- Risco Muito Alto (R4)
- Cicatriz de deslizamento

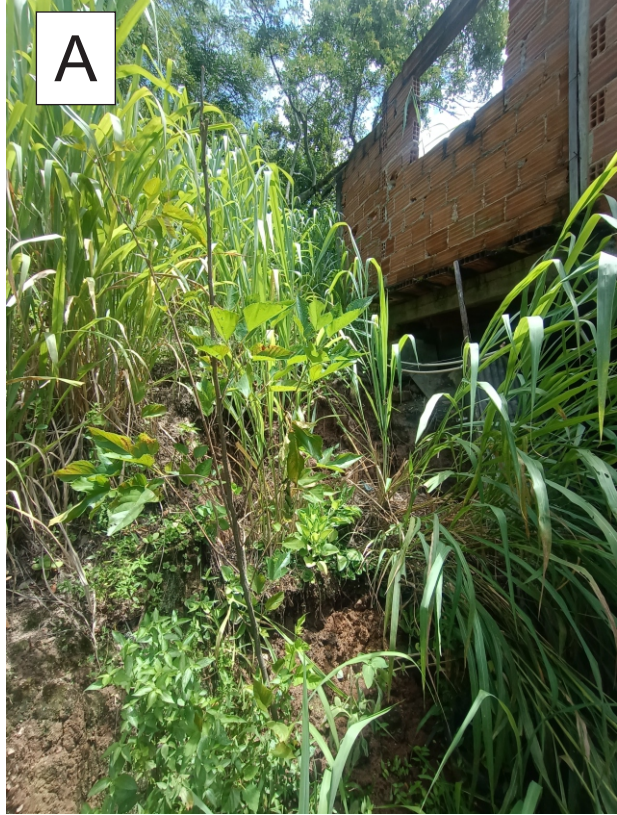
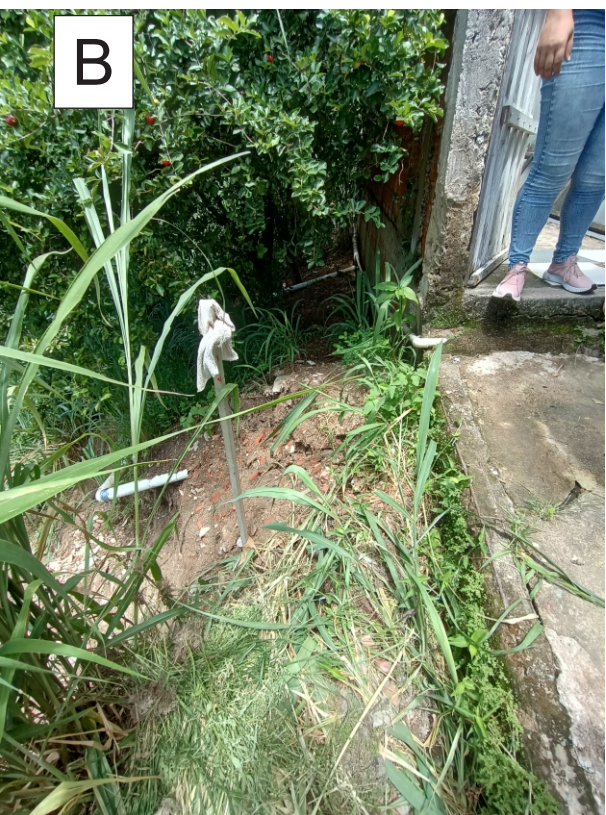
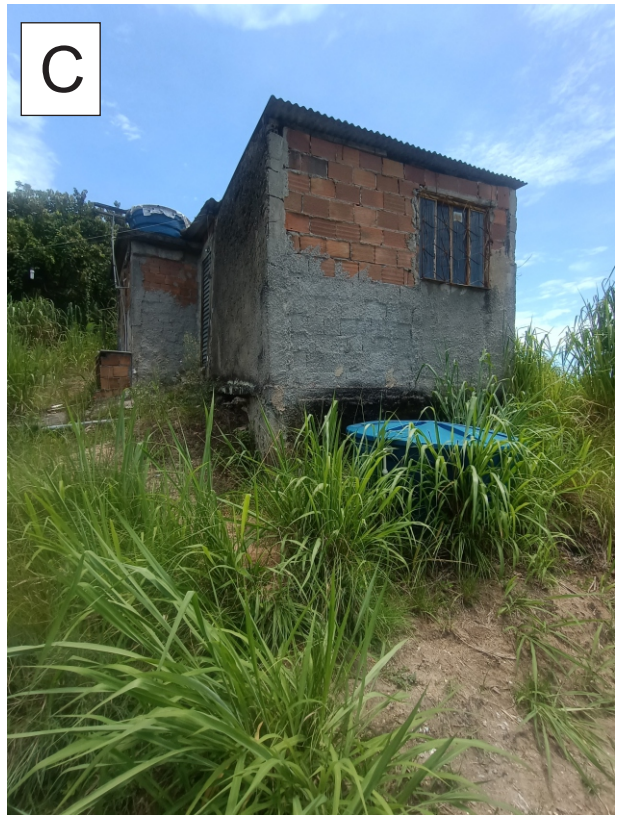
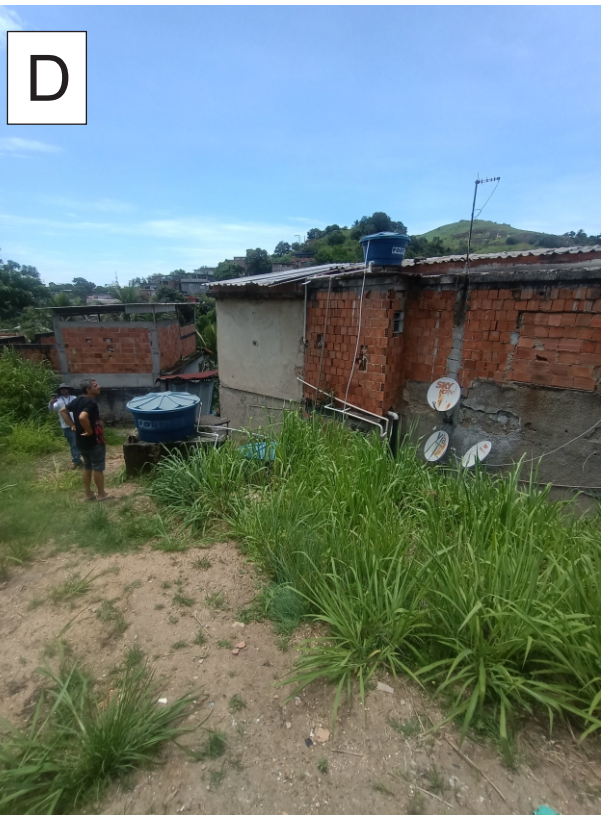
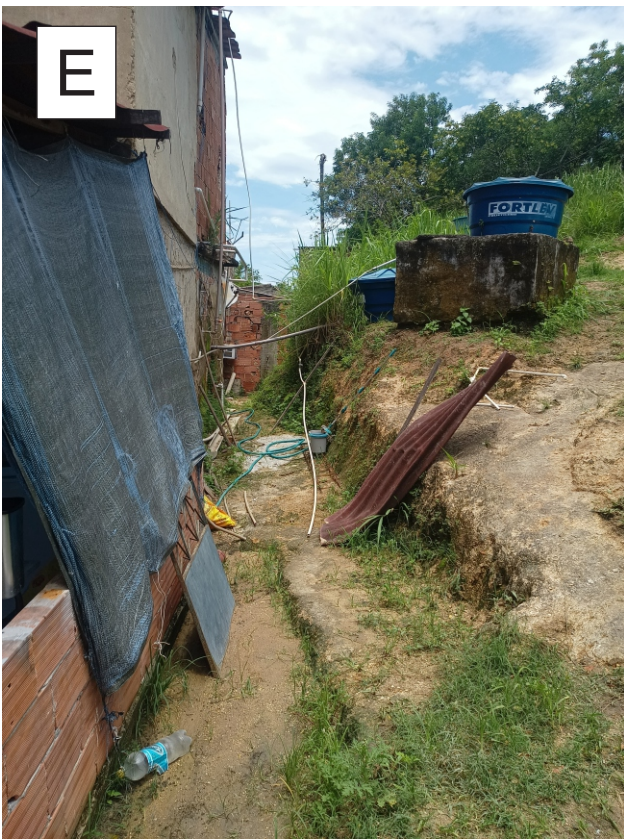
A residência onde foi realizada a ocorrência se localiza na parte alta, com entrada ao lado da casa de nº 335, seguindo por uma escadaria até o topo. No local há um talude natural próximo (80 cm) aos fundos da casa, composto por solo residual e alguns blocos de rocha, com cicatriz de escorregamento recente ocasionado pela chuvas que caíram na região (Figura A). Na frente da casa existe outro escorregamento que acabou causando a diminuição da calçada a frente e expondo um solo de aterro, com presença de fragmentos de tijolos e outros materiais (Figura B). Trincas foram observadas na residência e relatadas pelos moradores, outro relato indica que durante as chuvas a água acumula na parte de trás da casa e infiltra por baixo da casa, saindo na frente ocasionando o escorregamento citado acima. Essa residência foi interditada pela Defesa Civil.

A residência localizada ao lado (dividindo parede), não apresenta trincas, nem escorregamentos logo a frente. O talude na parte de trás é escavado, mede 1,5 m de altura e tem uma distância de quase 2 metros para os fundos da casa (Figura E). Outra casa construída no terreno e as caixas d'água (Figuras C e D), não apresentam problemas estruturais ou vazamentos. A vegetação é de pequeno a médio porte. A ausência de um sistema de drenagem afeta todas as residências da região, porém, umas com mais intensidade do que outras.
