## RELATÓRIO TÉCNICO DE DELIMITAÇÃO DE ÁREAS DE RISCO EM CARÁTER EMERGENCIAL

Por Defesa Civil Nova Friburgo – RJ

VISTORIAS REALIZADAS NO DIA 21 de Fevereiro de 2022

- Vila Cristóvão Macedo – São Sebastião – Petrópolis – RJ

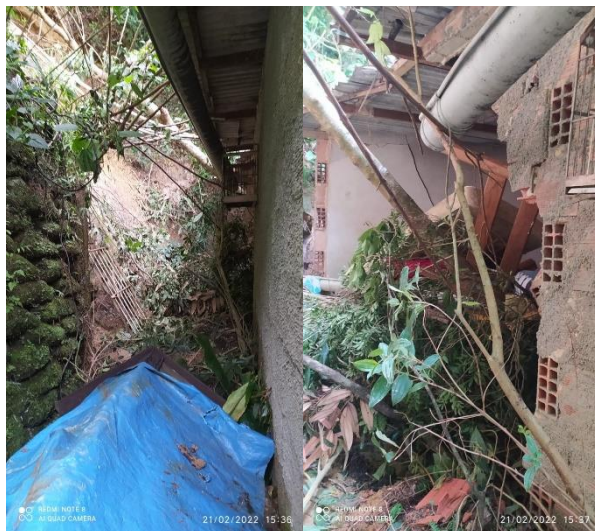
### **Imóvel 702-M:**

Descrição: A montante do imóvel 702-M ocorreu um deslizamento de massa, com rolamento de blocos e queda de árvores, o que desencadeou o desabamento da parede de um quarto, uma vítima ficou presa nos escombros e foi retirada por vizinhos.

Sugestão: Interdição do imóvel.

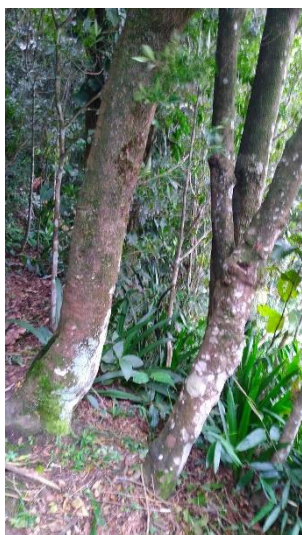
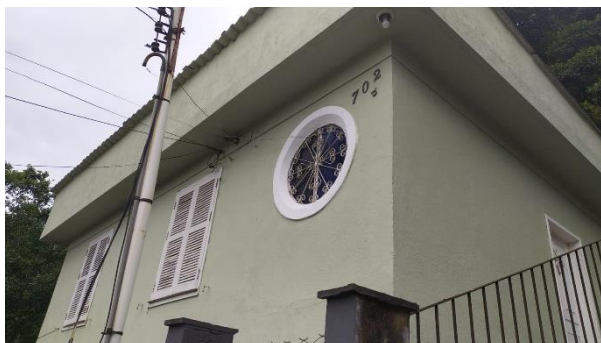
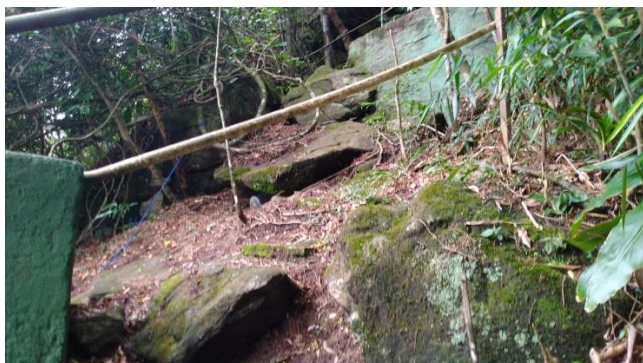
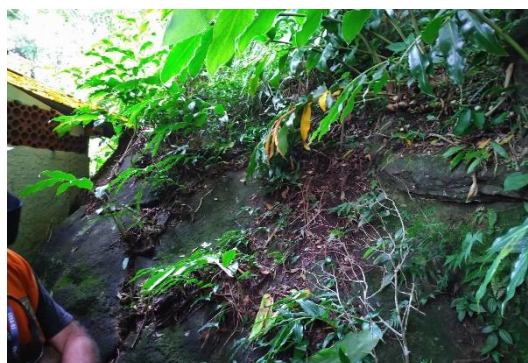
**Imóveis 702-I e 702-L:**

Descrição: Os imóveis não apresentam danos estruturais, porém a montante dos mesmos existem árvores com risco de queda e formações rochosas (depósito de tálus).

Sugestão: Avaliação Geológica, corte de árvores com risco de queda e extensão da barreira flexível a montante dos imóveis.

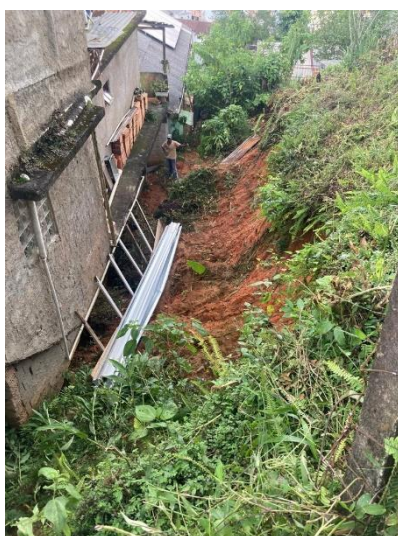
### **Imóveis 35-A e 35-B:**

Descrição: Na lateral do imóvel ocorreu um deslizamento do tipo planar com extensão de aproximadamente 25 m x 4 m de altura, sem risco iminente para o imóvel, foi feita a cobertura do corpo do talude por meio de lona plástica.

Sugestão: Necessidade de estabilização da face do talude e drenagem no local.

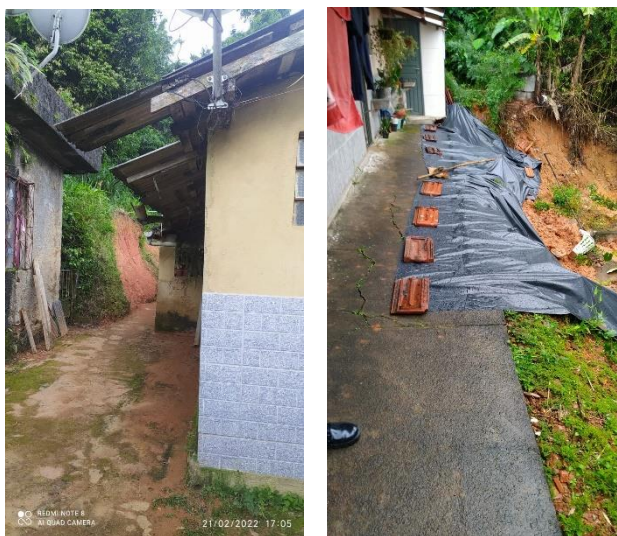
### **Casa 3 e 4:**

Descrição: Nos fundos do imóvel existe um talude de corte com alta declividade e baixa altura, não apresentando risco iminente. A jusante existe um escorregamento planar comprometendo a estrutura do imóvel.

Sugestão: Interdição, demolição do imóvel e desocupação da área.  
Possivelmente já existe estudo geológico da localidade (CPRM ou DRM).

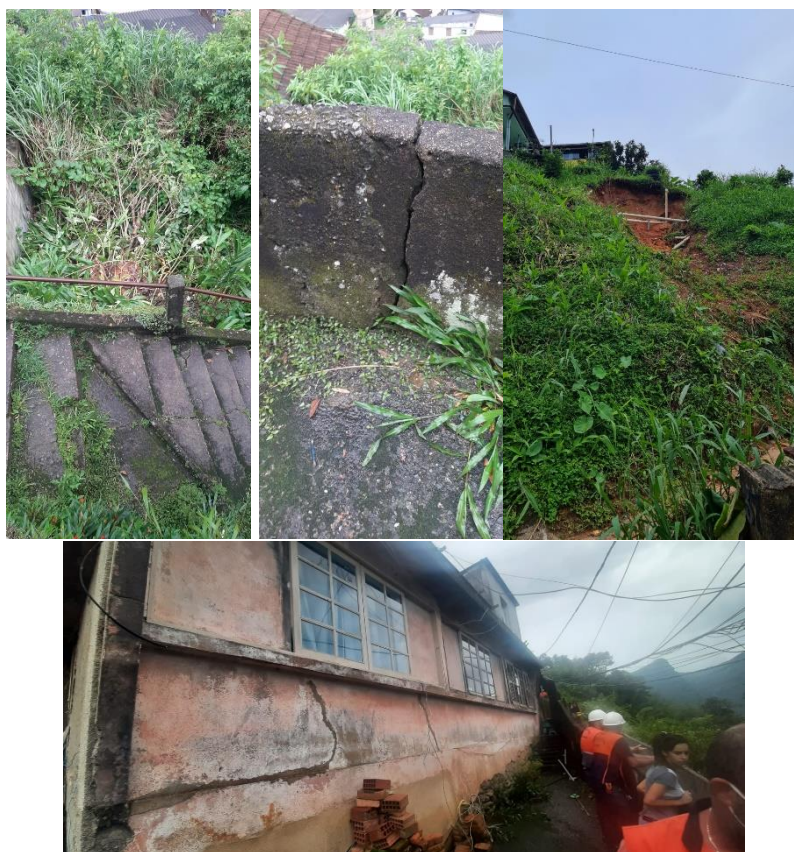
Imóvel 439-A:

Descrição: Ocorreram diversos escorregamentos de massa próximos ao imóvel que não ocasionaram danos a sua estrutura, porém há presença de trincas em muros, servidão, canaletas (infraestrutura em geral) demonstrando ser uma área de risco elevado.

Conclusão: Todos os imóveis situados entre as longitudes 686200 E e 686400 E e latitudes 7506600 N e 7506800 N, próximo ao talvegue onde possivelmente ocorreu um fluxo de detritos, necessitam de avaliação de equipe multidisciplinar, pois estão no perímetro de risco MUITO ALTO.

Sugestão: Interdição, demolição do imóvel e desocupação da área.

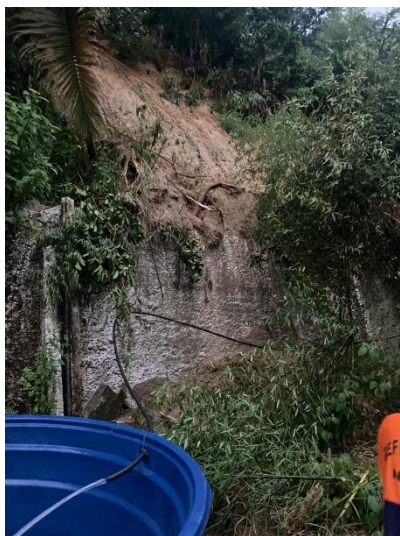
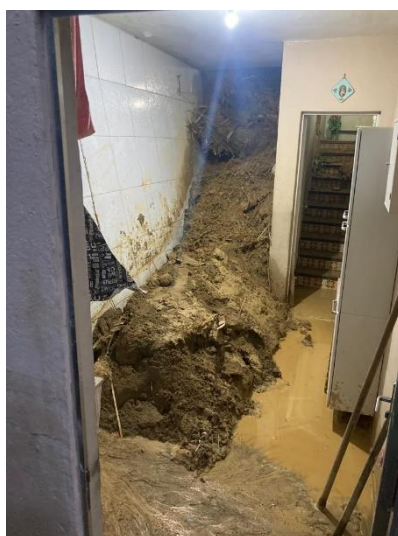
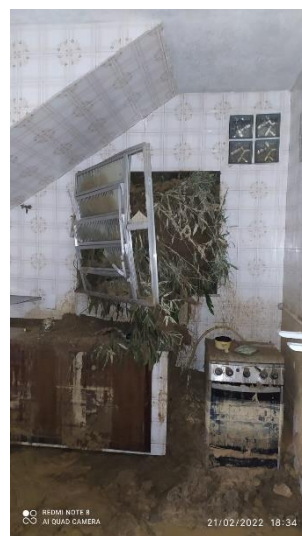
- Rua Olavo Bilac – Servidão Inocência Clivelaro, 876-B

**Descrição:** Trata-se de um conjunto de 4 imóveis. Onde ocorreu um escorregamento planar a montante aos fundos da propriedade, notou-se a existência de muro de contenção, porém sem a existência de drenagem em seu corpo e topo. Um volume significativo de material entrou no imóvel por meio de vãos de janelas. Não houve nenhum dano estrutural visível no imóvel.

**Sugestão:** Efetuar a limpeza do local, estabilização da encosta e drenagem do local.
