**ATENDIMENTOS EMERGENCIAIS EM SÃO GONÇALO - RJ**

**FEVEREIRO DE 2023**

Rua Luiz Couto - Engenho Pequeno

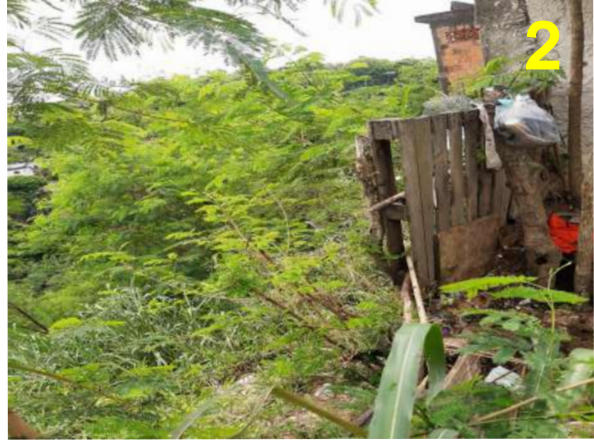
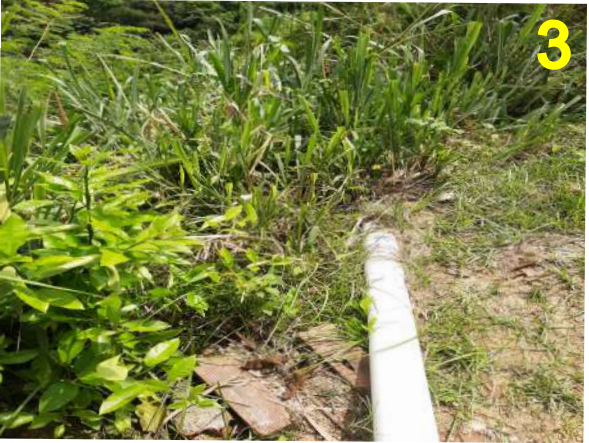
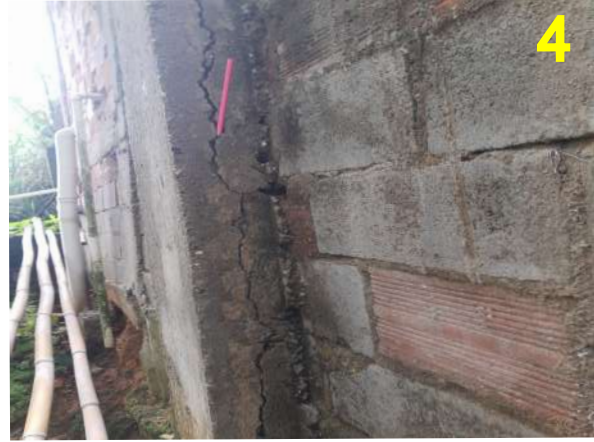
O local apresenta, no geral, grande vulnerabilidade social e nos padrões construtivos das casas. No setor A, é possível verificar no talude diversas cicatrizes de deslizamentos planares de grande proporção que colocam em risco as moradias construídas à montante deste (Figura 1). As casas estão a uma distância mínima da borda do talude (por vezes essa distância é nula - Figura 2), com lançamento de água servida nas encostas (Figura 3), apresentam abaulamento de paredes, trincas em suas estruturas e abatimento do piso (Figuras 4 e 5). A vegetação do talude é densa em alguns pontos, com árvores de médio a grande porte, sendo possível observar algumas delas inclinadas. Já no setor B, as moradias estão localizadas no meio da encosta (Figura 6), muito próximas ao talude de corte (Figura 7), e apresentam diversos indicadores de movimentação do talude, como trincas nas estruturas, abaulamento e cisalhamento de muros (Figuras 8). A encosta à montante das moradias apresenta vegetação densa (Figura 6), de médio a grande porte e com blocos e matações soltos. Ao longo do corte do talude na beira da estrada foram observadas cicatrizes de deslizamentos planares (Figura 9), e à juzante do nº 80 foi observada uma cicatriz de deslizamento rotacional (Figura 10). Tanto no setor A, quanto no B, as características observadas mostram um risco muito alto de que ocorra uma evolução dos processos geológico-geomorfológicos, podendo afetar as moradias. Desta forma, foi traçado um polígono de Risco Remanescente, de acordo com a metodologia utilizada pelo DRM-RJ, posto que atravessamos o período de chuvas e os processos acima relatados encontram-se ativos.
