| VISTORIA | 12 – Dia 25/02/2022 |
| Equipe: | Eloir Maoski, Geólogo, Gerson Lange Filho, Geógrafo – Prefeitura Municipal de Blumenau e Leonardo – Engenheiro Civil – Prefeitura de Petrópolis. |
| Localização da área | Rua Conrado Klipel n 70 e 92 terreno dos fundos, Castelânea. |

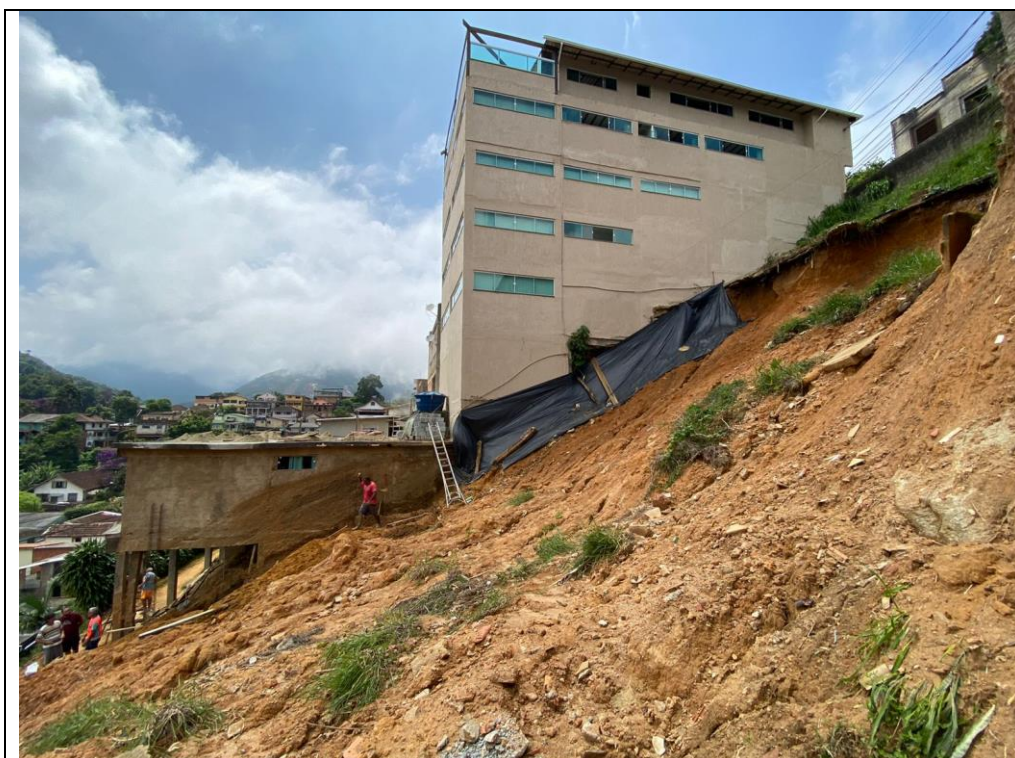
Foto 1

| Delimitação da área de risco - apontando a área de risco que deverá permanecer interditada preliminarmente; | <p>Deslizamento em porção de encosta com topografia original modificada por taludes de corte e aterro. Localmente o solo apresenta-se espesso rompendo próximo a lateral da rua Sargento Fontes. R3 e R4 conforme mapa. Observação: Recomenda-se ao proprietário do prédio (foto 1) a contratação de um profissional legalmente habilitado para a avaliação estrutural.</p> <p>Observou-se deslizamento menor em talude de corte situado atrás de residência conforme foto 3 e mapa de risco.</p> |

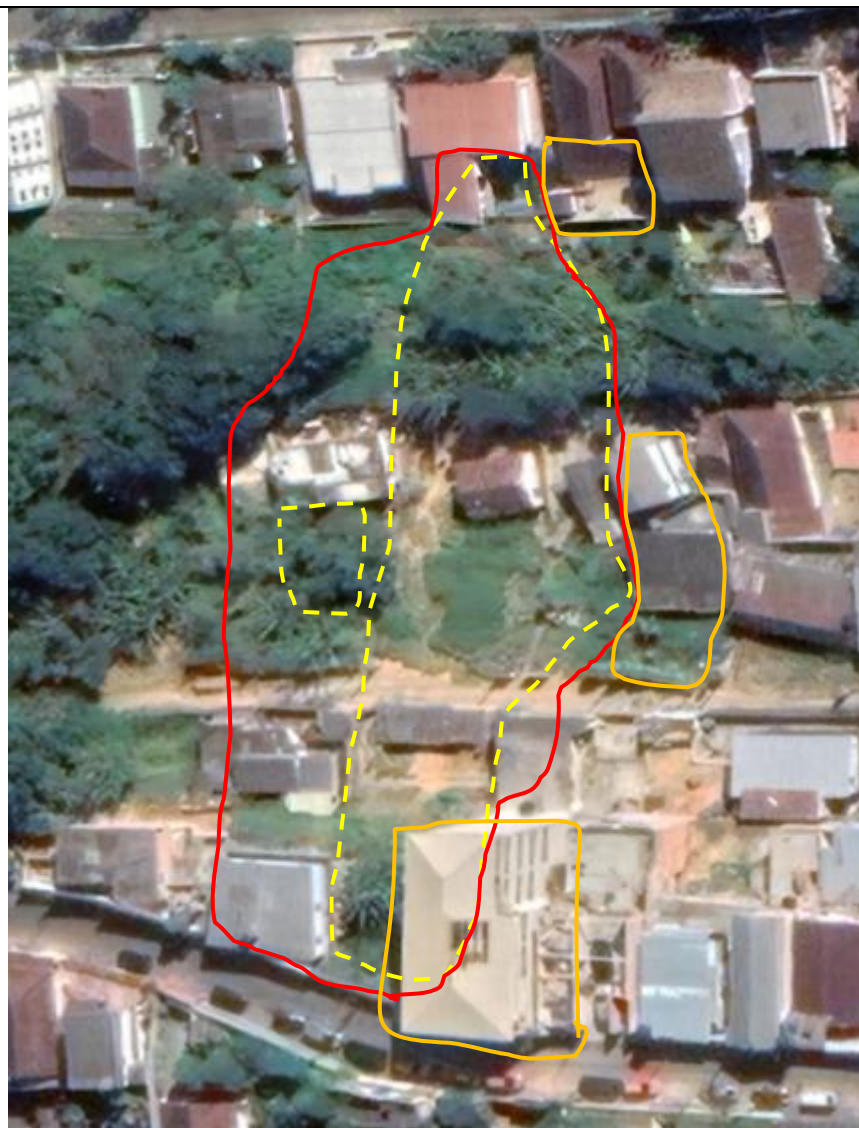
LEGENDA: GRAU DE RISCO=R4 (vermelho), R3 (laranja) e DESLIZAMENTO (amarelo)
