| VISTORIA | 13 – Dia 25/02/2022 |
| Localização da área | Rua Joaquim Gomensoro, 167, Valparaíso. |

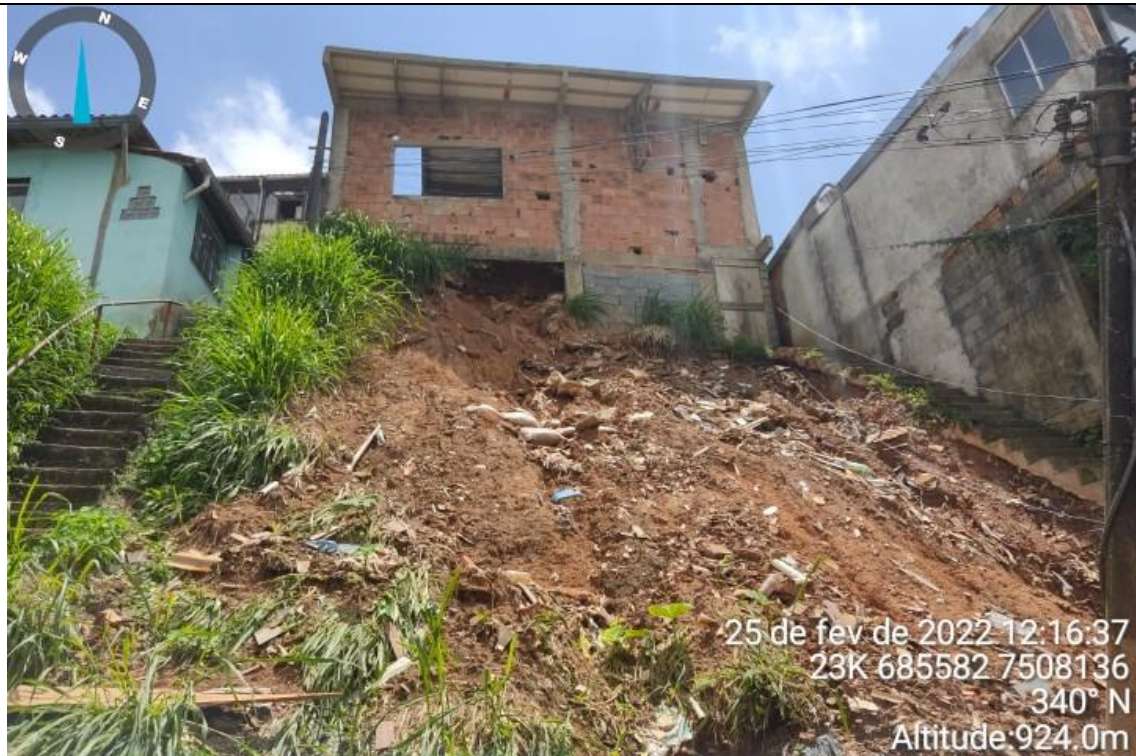
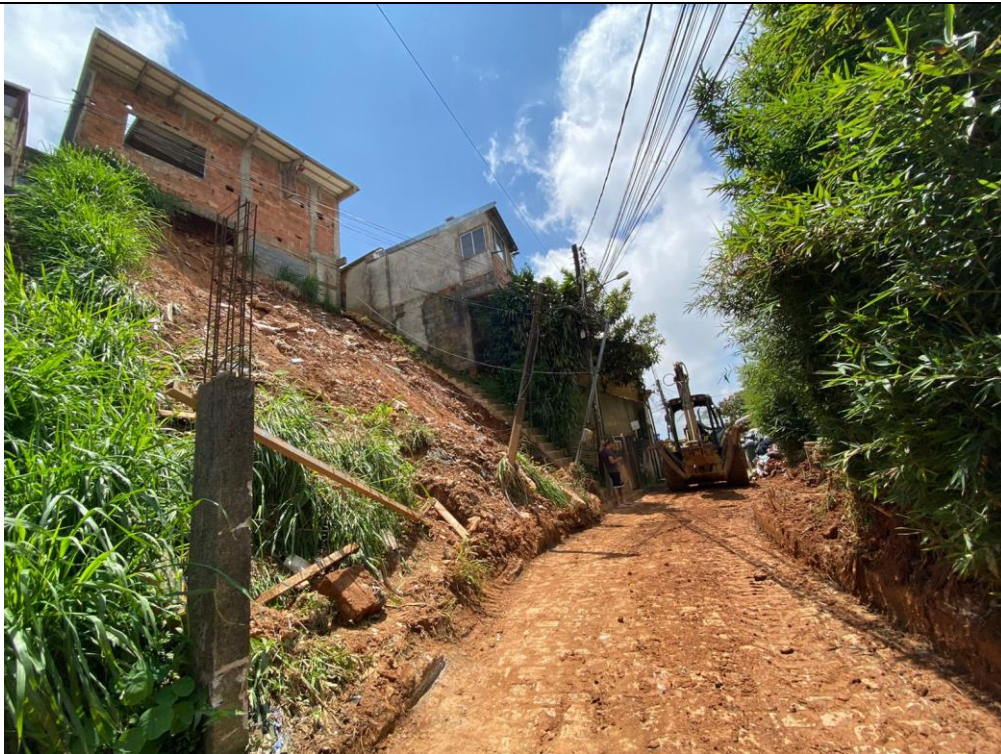
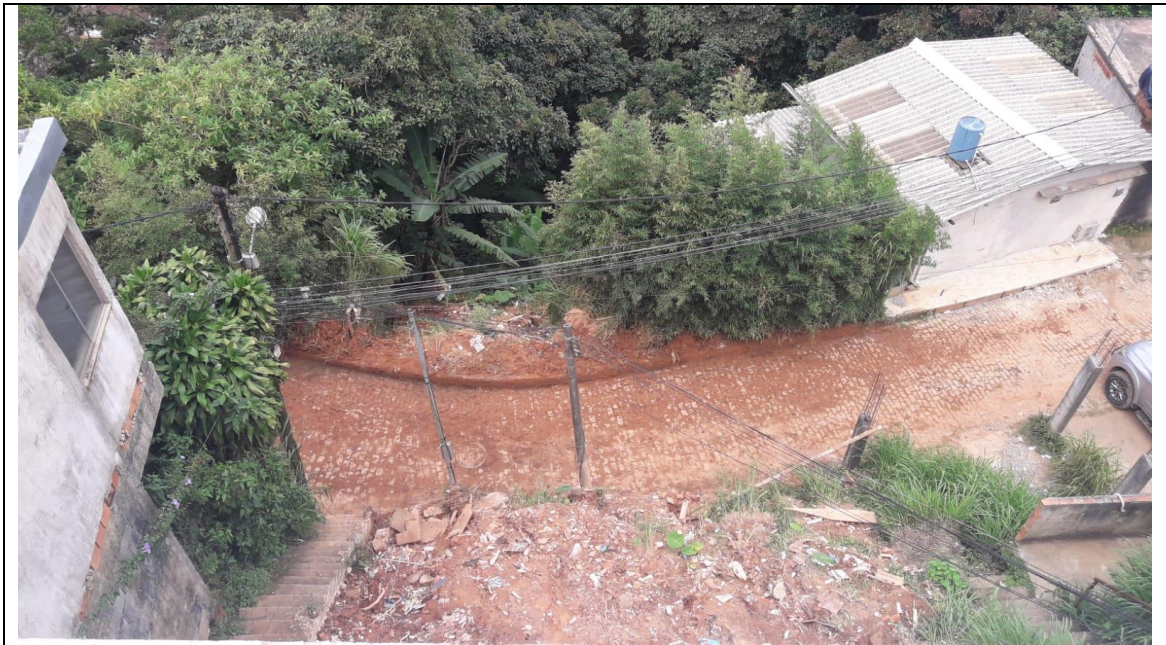
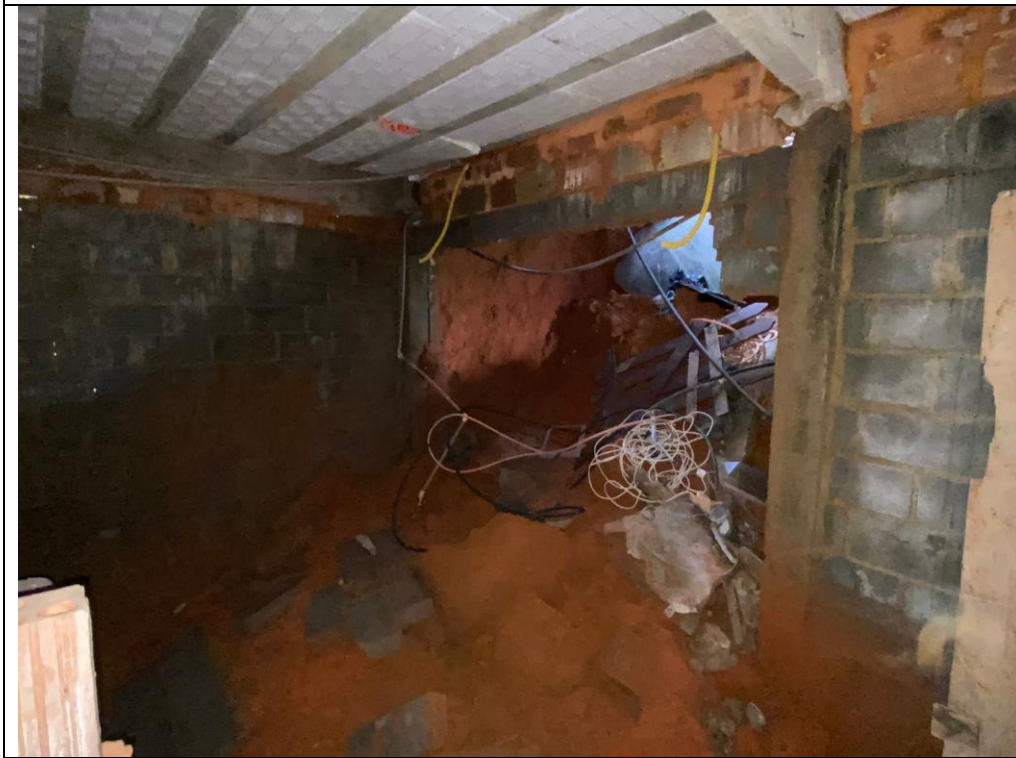
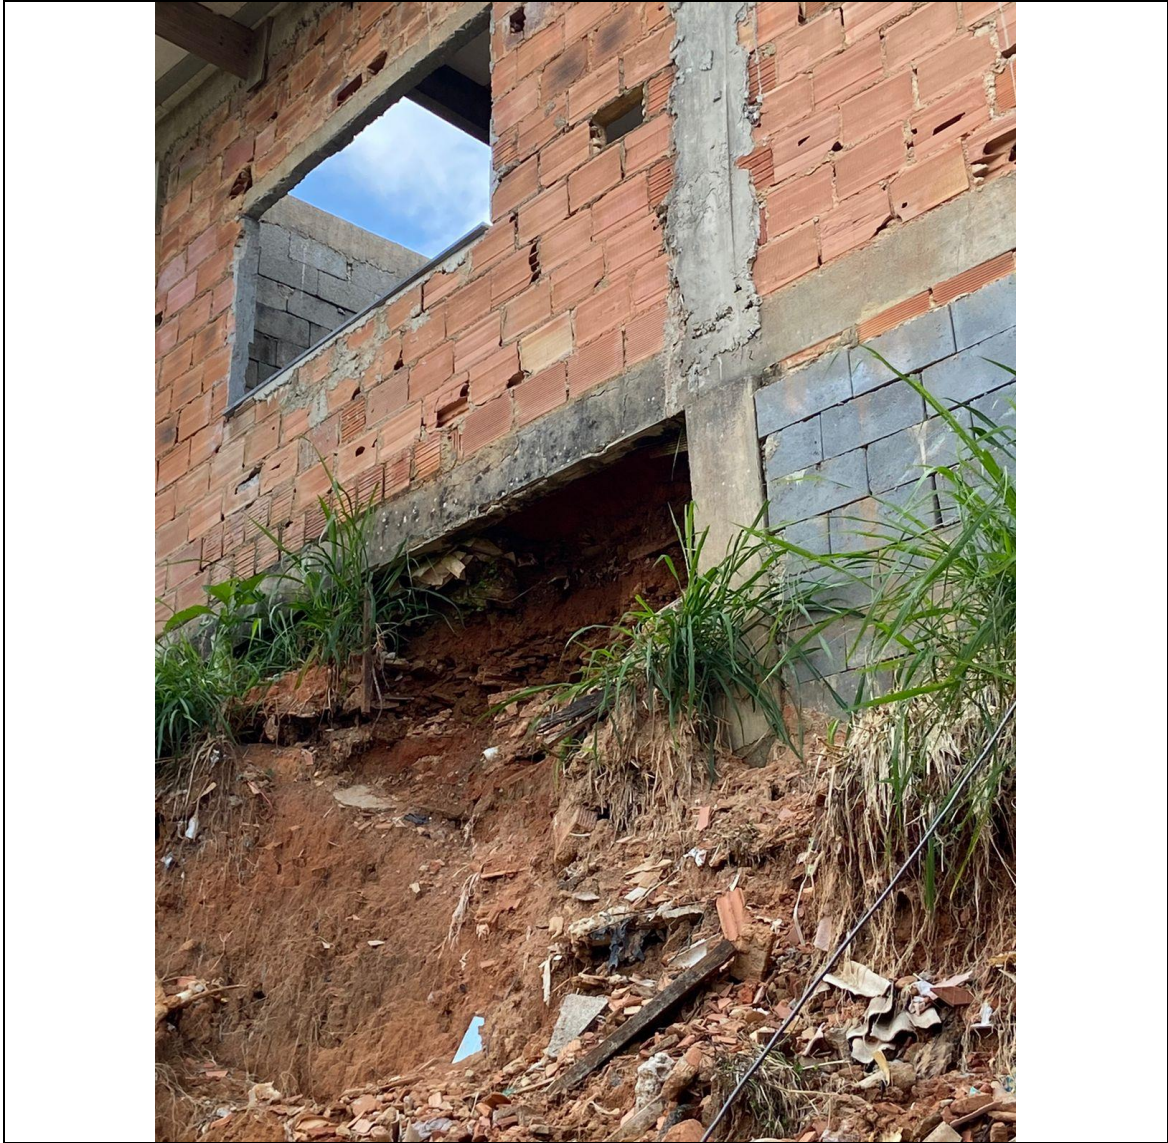
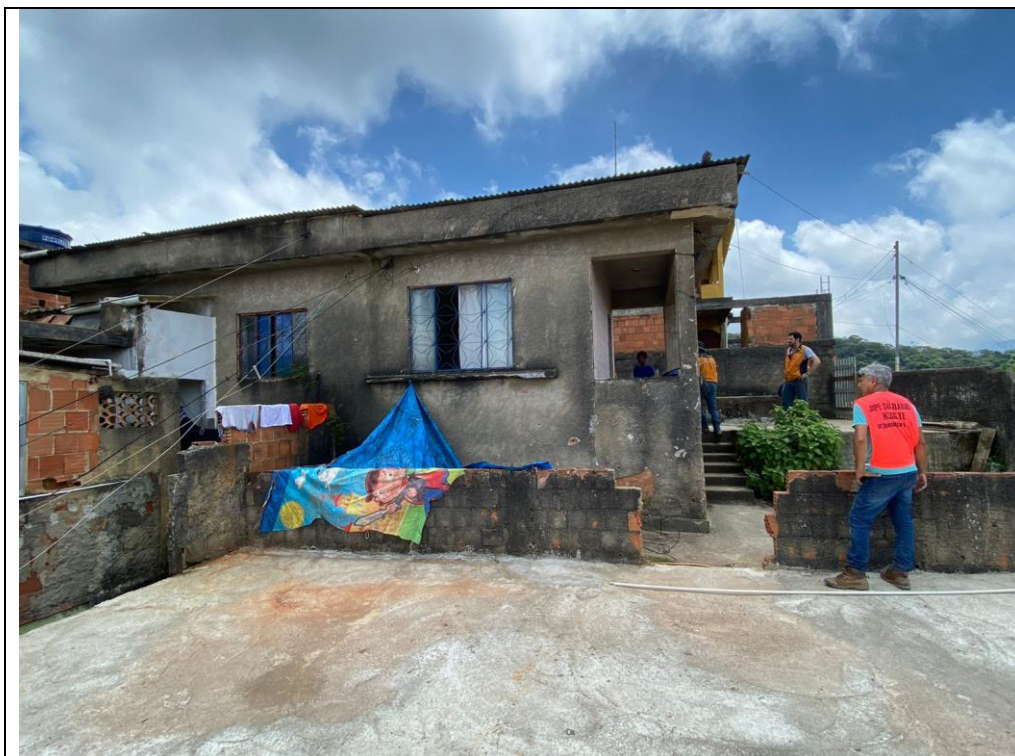
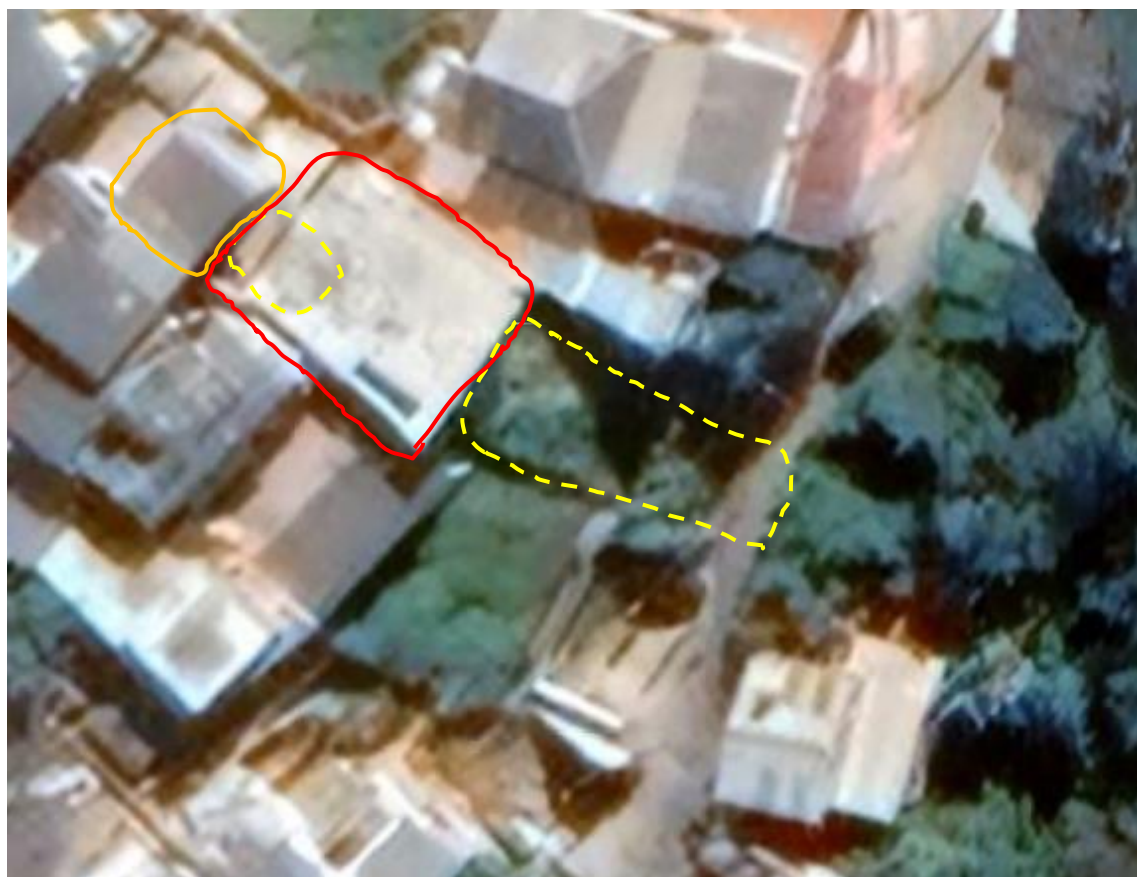
| Delimitação da área de risco - apontando a área de risco que deverá permanecer interditada preliminarmente; | <p>Deslizamento frontal em talude de aterro e deslizamento ocorrido na parte detrás da edificação em fase de construção em talude de corte.</p> <p>Observação: Trata-se de contexto de encosta com padrão convergente e relevo muito íngreme com potencial para grandes deslizamentos e colapso da residência em fase de construção.</p> <p>Recomenda-se ao proprietário da edificação retratada na última foto a contratação de um profissional legalmente habilitado para a avaliação estrutural, uma vez que o deslizamento deixou aparente a fundação da casa, inclusive com o desenvolvimento de rachadura na laje.</p> |
| Danos estimados (casas total ou parcialmente destruídas) | Conforme registro fotográfico houve ruptura de parede pelo deslizamento ocorrido na parte detrás da edificação. |
