**ATENDIMENTO EMERGENCIAL EM SÃO GONÇALO - RJ**  
**FEVEREIRO DE 2023**  
**Rua Monsenhor José Silveira, Zumbi**

Data da Vistoria: 20/02/23  
Data de elaboração do Parecer Técnico: 21/02/2023

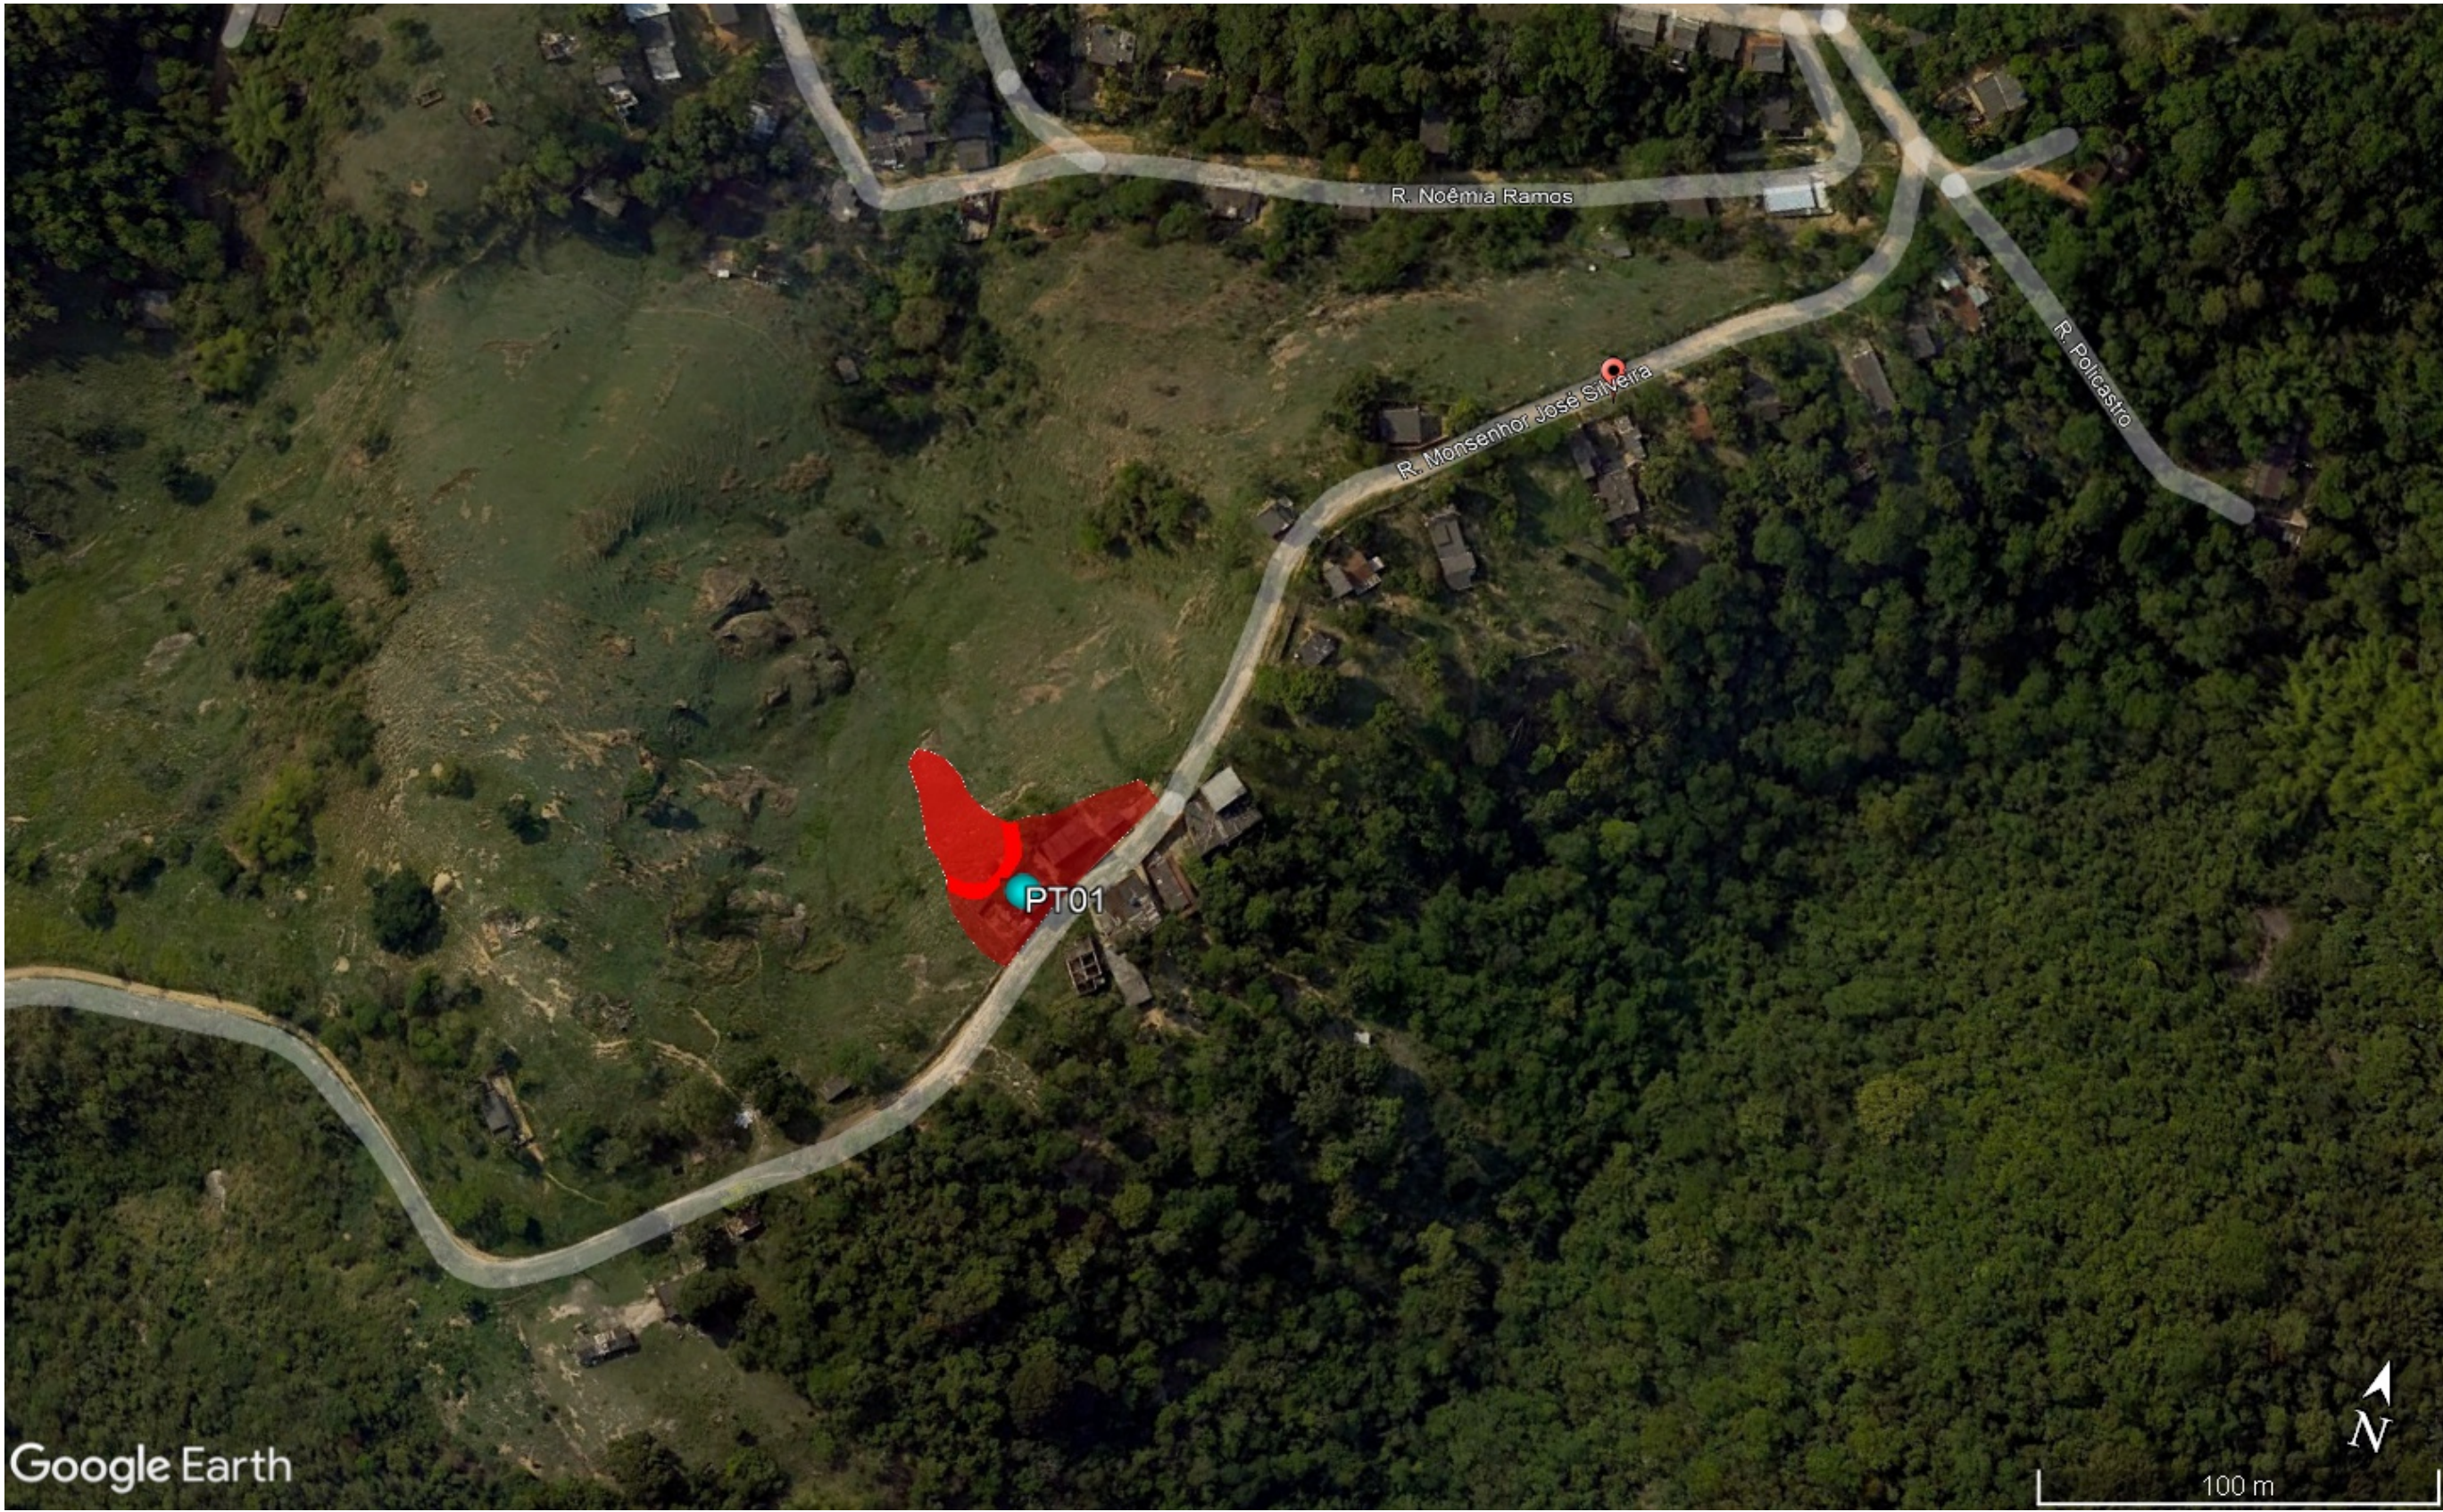
Em atendimento ao Município de São Gonçalo, para a realização de uma vistoria técnica emergencial, o DRM-RJ realizou no dia 20 de fevereiro de 2023, a avaliação de risco de deslizamentos em uma encosta ao fundo da residência subscrito à rua Monsenhor José Silveira, n. 146 na comunidade do Zumbi/ Engenho Pequeno. No local, foi observado uma cicatriz de escorregamento com movimentação de um depósito de talus deflagrados com o alto índice pluviométrico das recentes precipitações, onde atingiu 1 edificação e pondo em risco a edificação vizinha. O trecho vistoriado possui dimensão aproximada de 45m de altura, inclinação variando de 30° a 35°. Sua composição é heterogênea, sendo encontradas material proveniente do depósito de talus, alguns blocos de rocha e por fim, vegetação. A cobertura vegetal é composta por vegetações arbustivas de variados portes, onde ressalta-se a presença de árvores de alto e médios porte logo abaixo da área do deslizamento, que “apoiam” parte do material mobilizado.

Dito isso, foi traçado um polígono de risco remanescente de acordo com a metodologia utilizada pelo DRM-RJ, uma vez que ocorre o período de chuvas e os processos geológico-geomorfológicos acima relatados encontram-se ativos. Ademais, recomenda – se o, monitoramento do local até que medidas mitigadoras sejam realizadas para a redução de riscos.

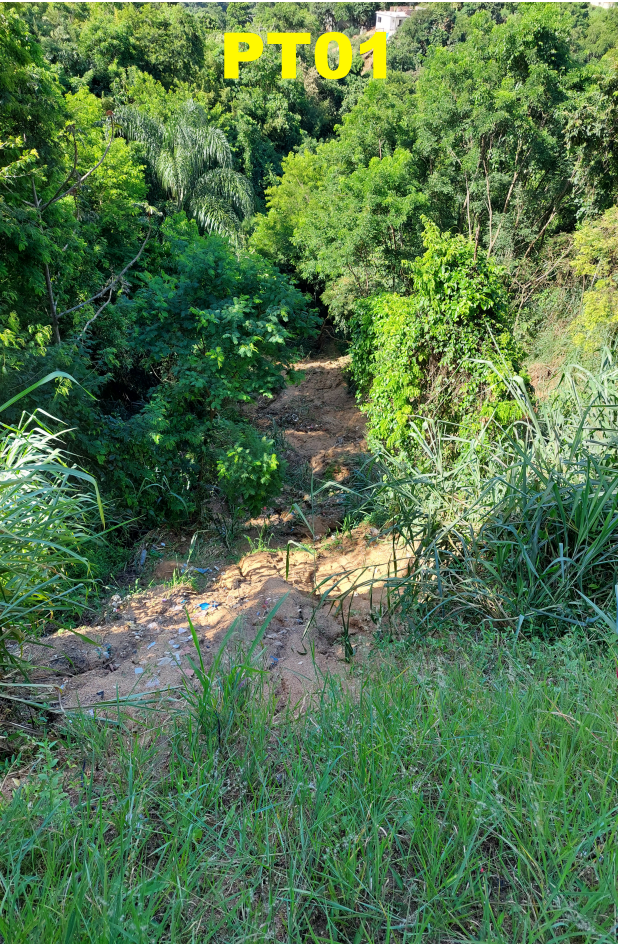
Risco Remanescente

Cicatriz de deslizamento
