Em atendimento emergencial ao município de São Gonçalo (RJ), o DRM – RJ em parceria com a equipe de Defesa Civil Local, realizou uma visita técnica na Travessa Peixoto nº 513, no bairro Santa Catarina.

**ATENDIMENTO EMERGENCIAL EM SÃO GONÇALO - RJ**  
**FEVEREIRO DE 2023**  
Travessa Peixoto, 513  
Santa Catarina

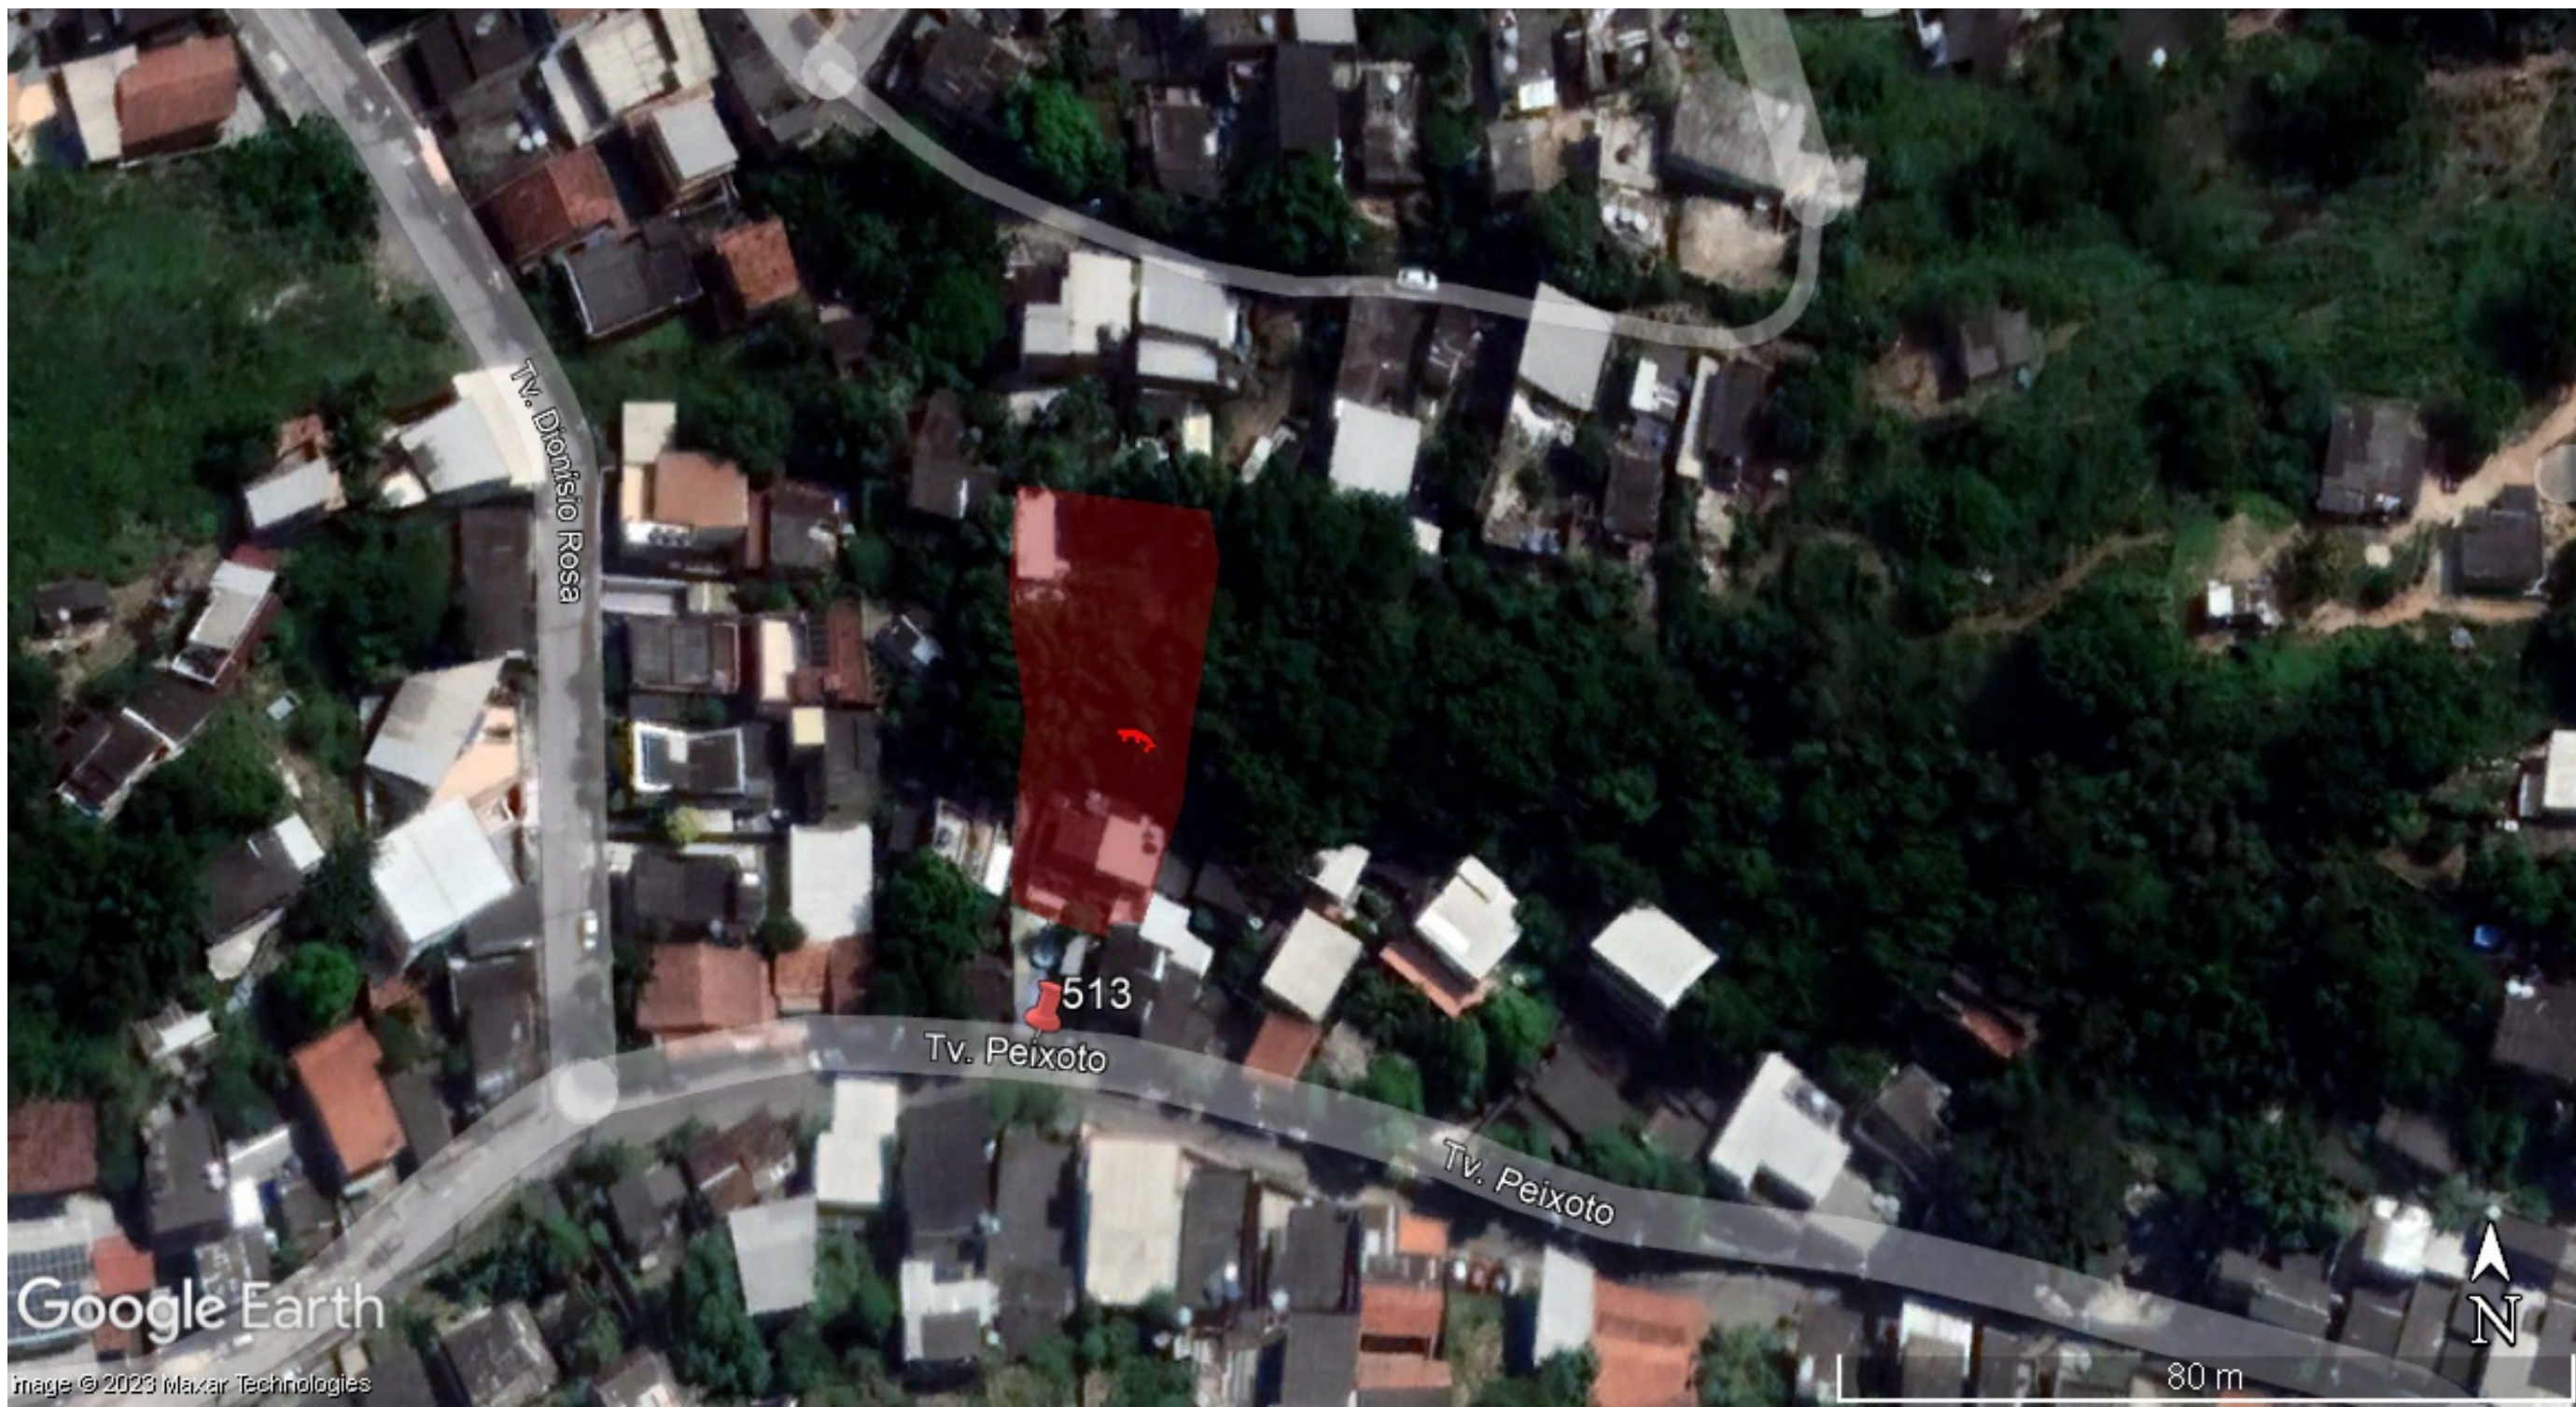
O terreno onde se localiza a residência principal possui outras duas casas a montante. Durante as chuvas do dia 07/02/2023, houve um deslizamento planar no talude na parte de trás casa principal. Esse deslizamento mobilizou o solo, blocos de rocha e árvores. O talude de corte tem até 3 metros de altura e após o deslizamento, teve a base exposta com rocha alterada e solo residual no topo com vegetação de médio a grande porte (Figura A). Algumas árvores já foram cortadas e retiradas pelos moradores, porém outras ainda se encontram inclinadas em direção a casa. Existe uma contenção de pneus construída nos fundos da casa e de acordo com os moradores, ela foi responsável pela obstrução do material mobilizado (Figura B).

As casas na parte alta do terreno também foram afetadas pelo deslizamento (Figuras C e D), já que o talude em questão corresponde a base delas. Além disso, para a construção delas foi feito um aterro visando o aplainamento do local, onde foi percebido outro tipo de solo, menos compactado e resistente que o da residência principal. Com o deslizamento houve o recuo do calçamento da frente da casa, exposição das fundações, quedas de árvores e outros processos erosivos (Figura E).

Devido às intensas chuvas na região e os condicionantes citados acima, seguindo as classificações consideradas pelo DRM – RJ, a região referente as 3 casas foi classificada como de Risco Remanescente.
