**OPERAÇÃO DE APOIO  
AO MUNICÍPIO DE  
PETRÓPOLIS  
CHUVAS 2022**

*Petrópolis*

*Fevereiro, 2022*

# RELATÓRIO TÉCNICO DE DELIMITAÇÃO DE ÁREAS DE RISCO EM CARÁTER EMERGENCIAL

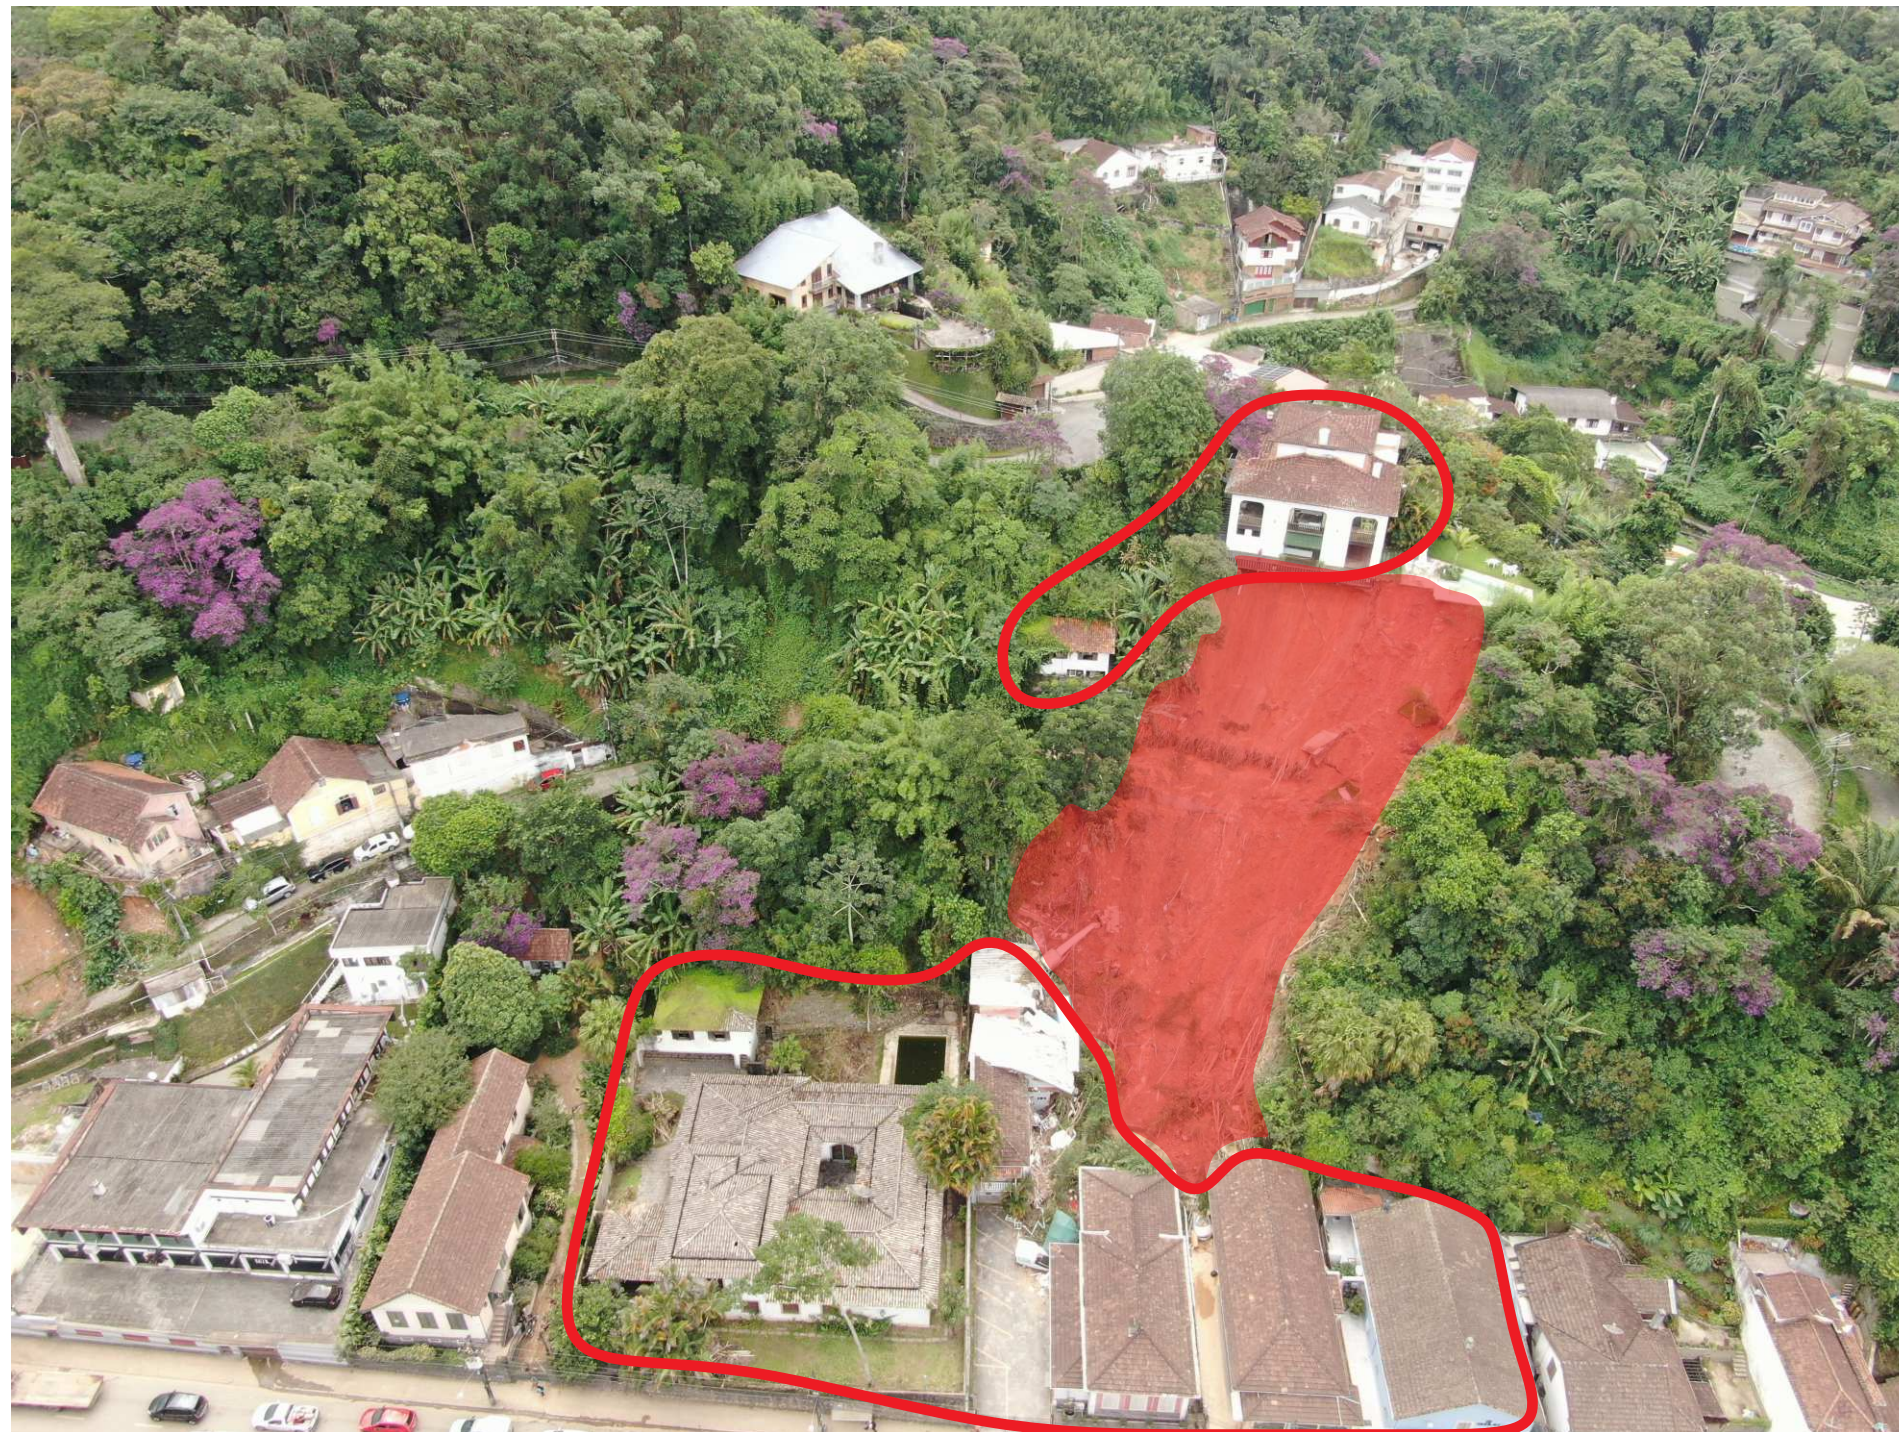
LOCALIZAÇÃO: PET02

Visada adquirida pela Rua Monsenhor Bacelar, aos fundos do Laboratório Baffi.  
Cicatriz de escorregamento a NE do ponto de visada.

Trata-se de um talude com aproximadamente 12 metros de altura, inclinação entre 70° e 90°, onde se observa a presença de imóveis com distâncias variando entre nula e 5,0 metros de sua base e/ou crista. Observa-se a ocorrência de um deslizamento planar cujo material mobilizado atingiu três imóveis, causando desabamento parcial de um deles.

8 imóveis

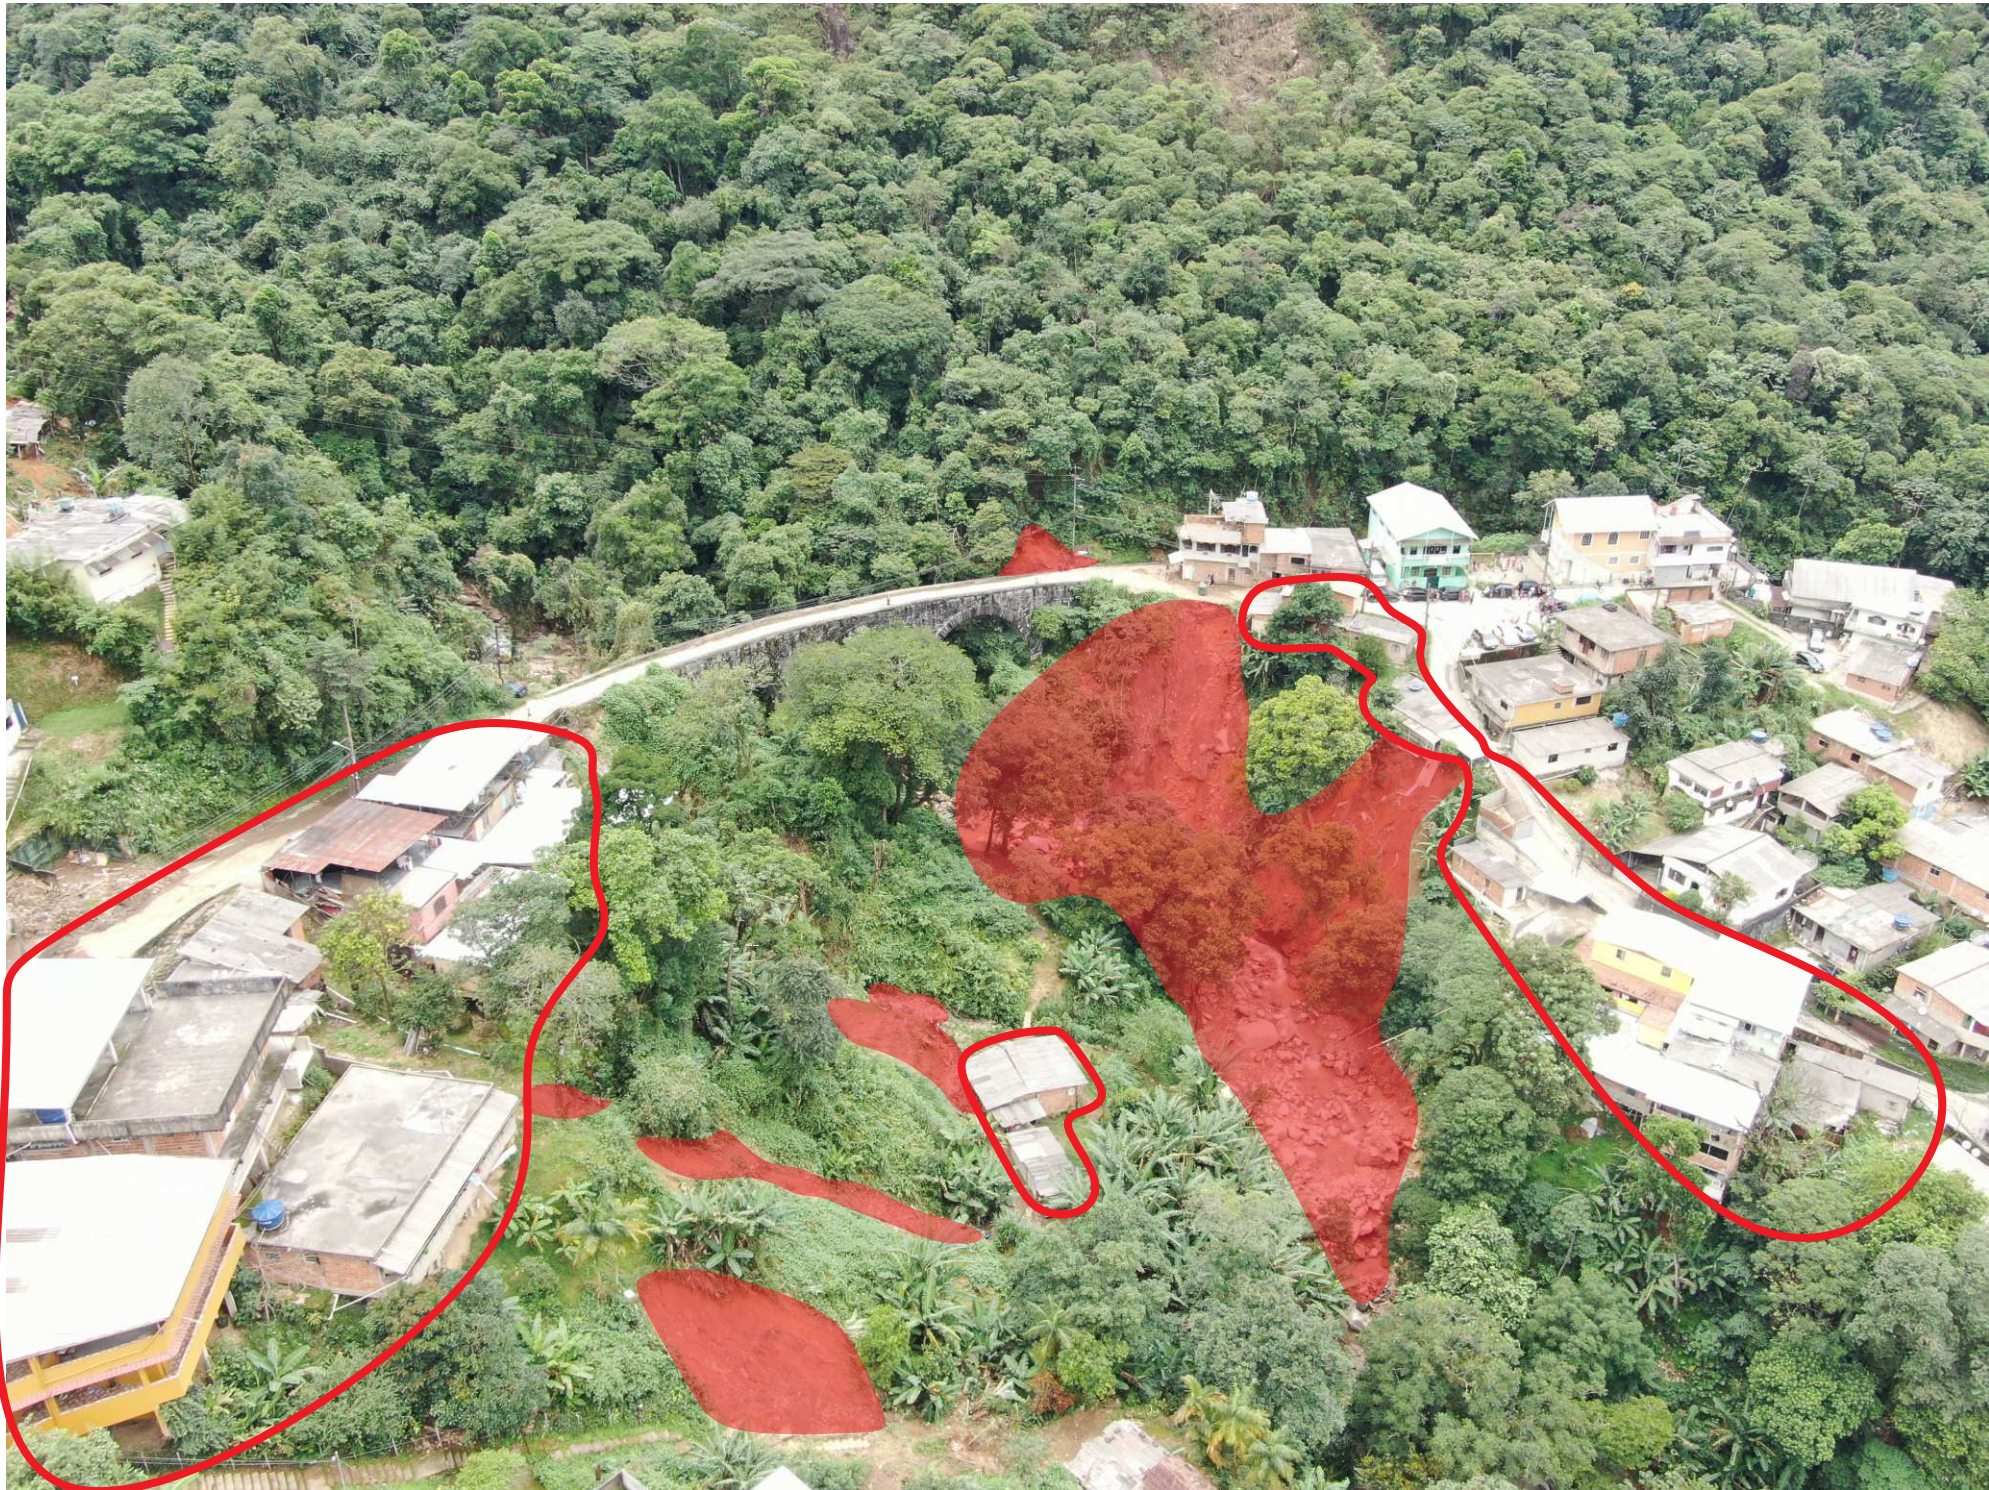
**LOCALIZAÇÃO: PET03**

Trata-se de um talude com aproximadamente 25 metros de altura, inclinação entre 40° e 70°, sendo observado a presença de diversos imóveis com distâncias variando entre nula e 3,0 metros na crista e dispostos de forma irregular. Destaca-se a ocorrência de seis deslizamentos que atingiram e/ou descalçaram dois imóveis do meio do talude, ambos tiveram desabamento parcial, e por fim, este promoveu o depósito de material em área vegetada e sem edificações aparentes durante o sobrevoo do drone.

17 imóveis

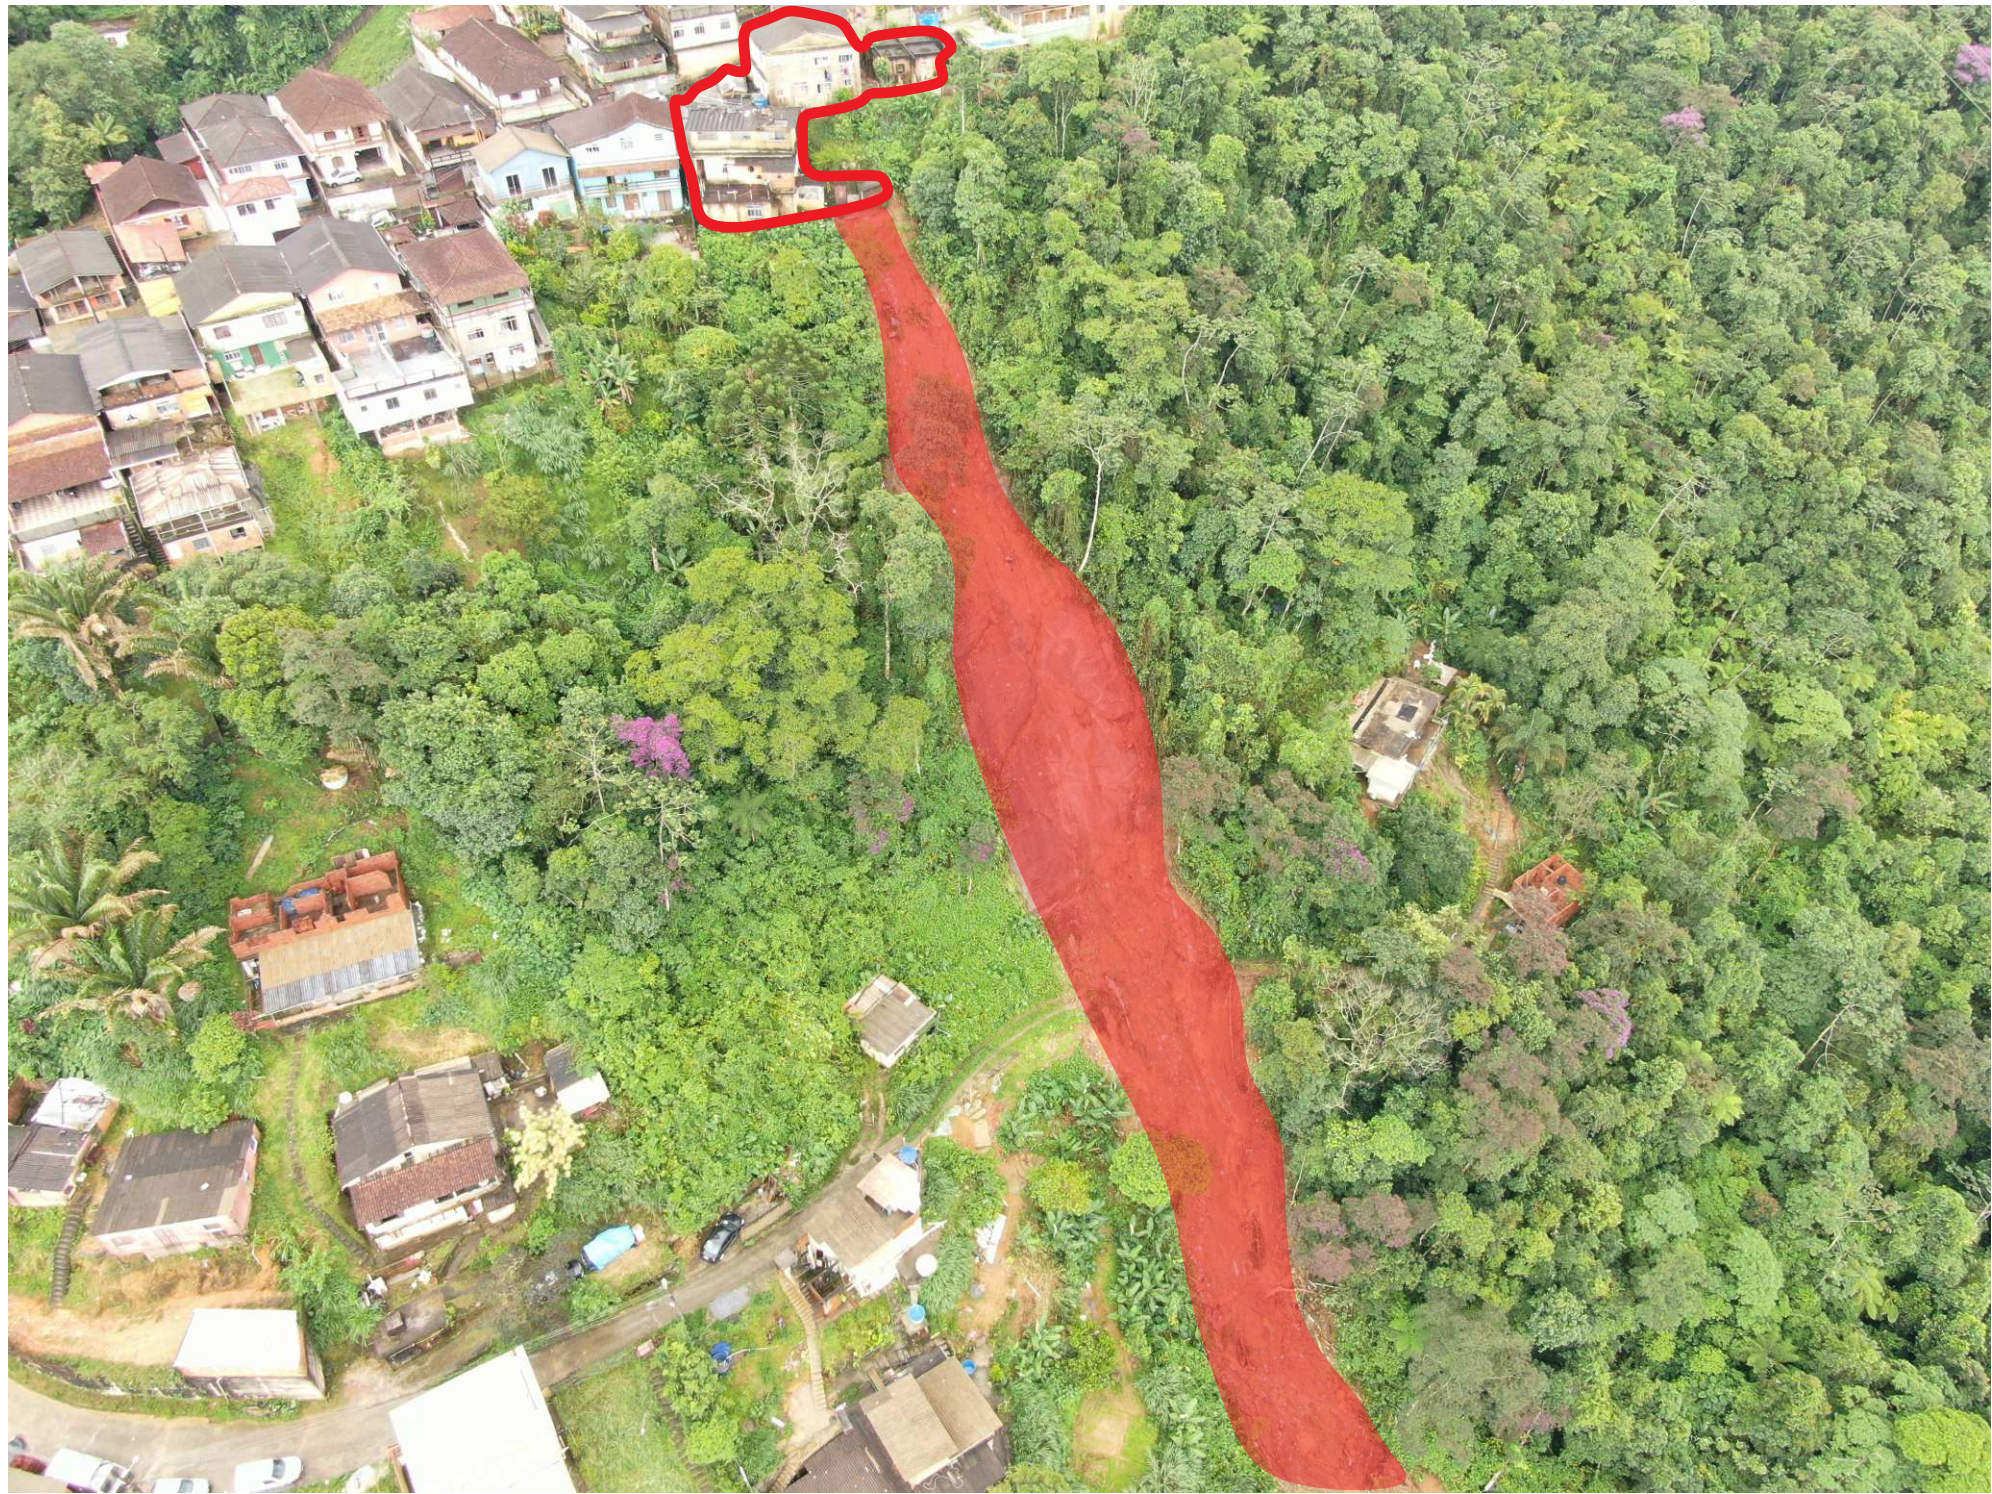
LOCALIZAÇÃO: PET06

Imagem adquirida pela Rua Ceará, identificando o deslizamento em direção a Rua Minas Gerais, bairro Quitandinha.

Trata-se de um talude com aproximadamente 30 metros de altura, inclinação entre 60° e 80°, onde se observa a presença de imóveis com distâncias variando entre nula e 4,0 metros para crista. Observa-se a ocorrência de um deslizamento que afeta um caminho de passagem e acesso para logradouros e cujo material mobilizado atingiu uma área de vegetação.

05 imóveis

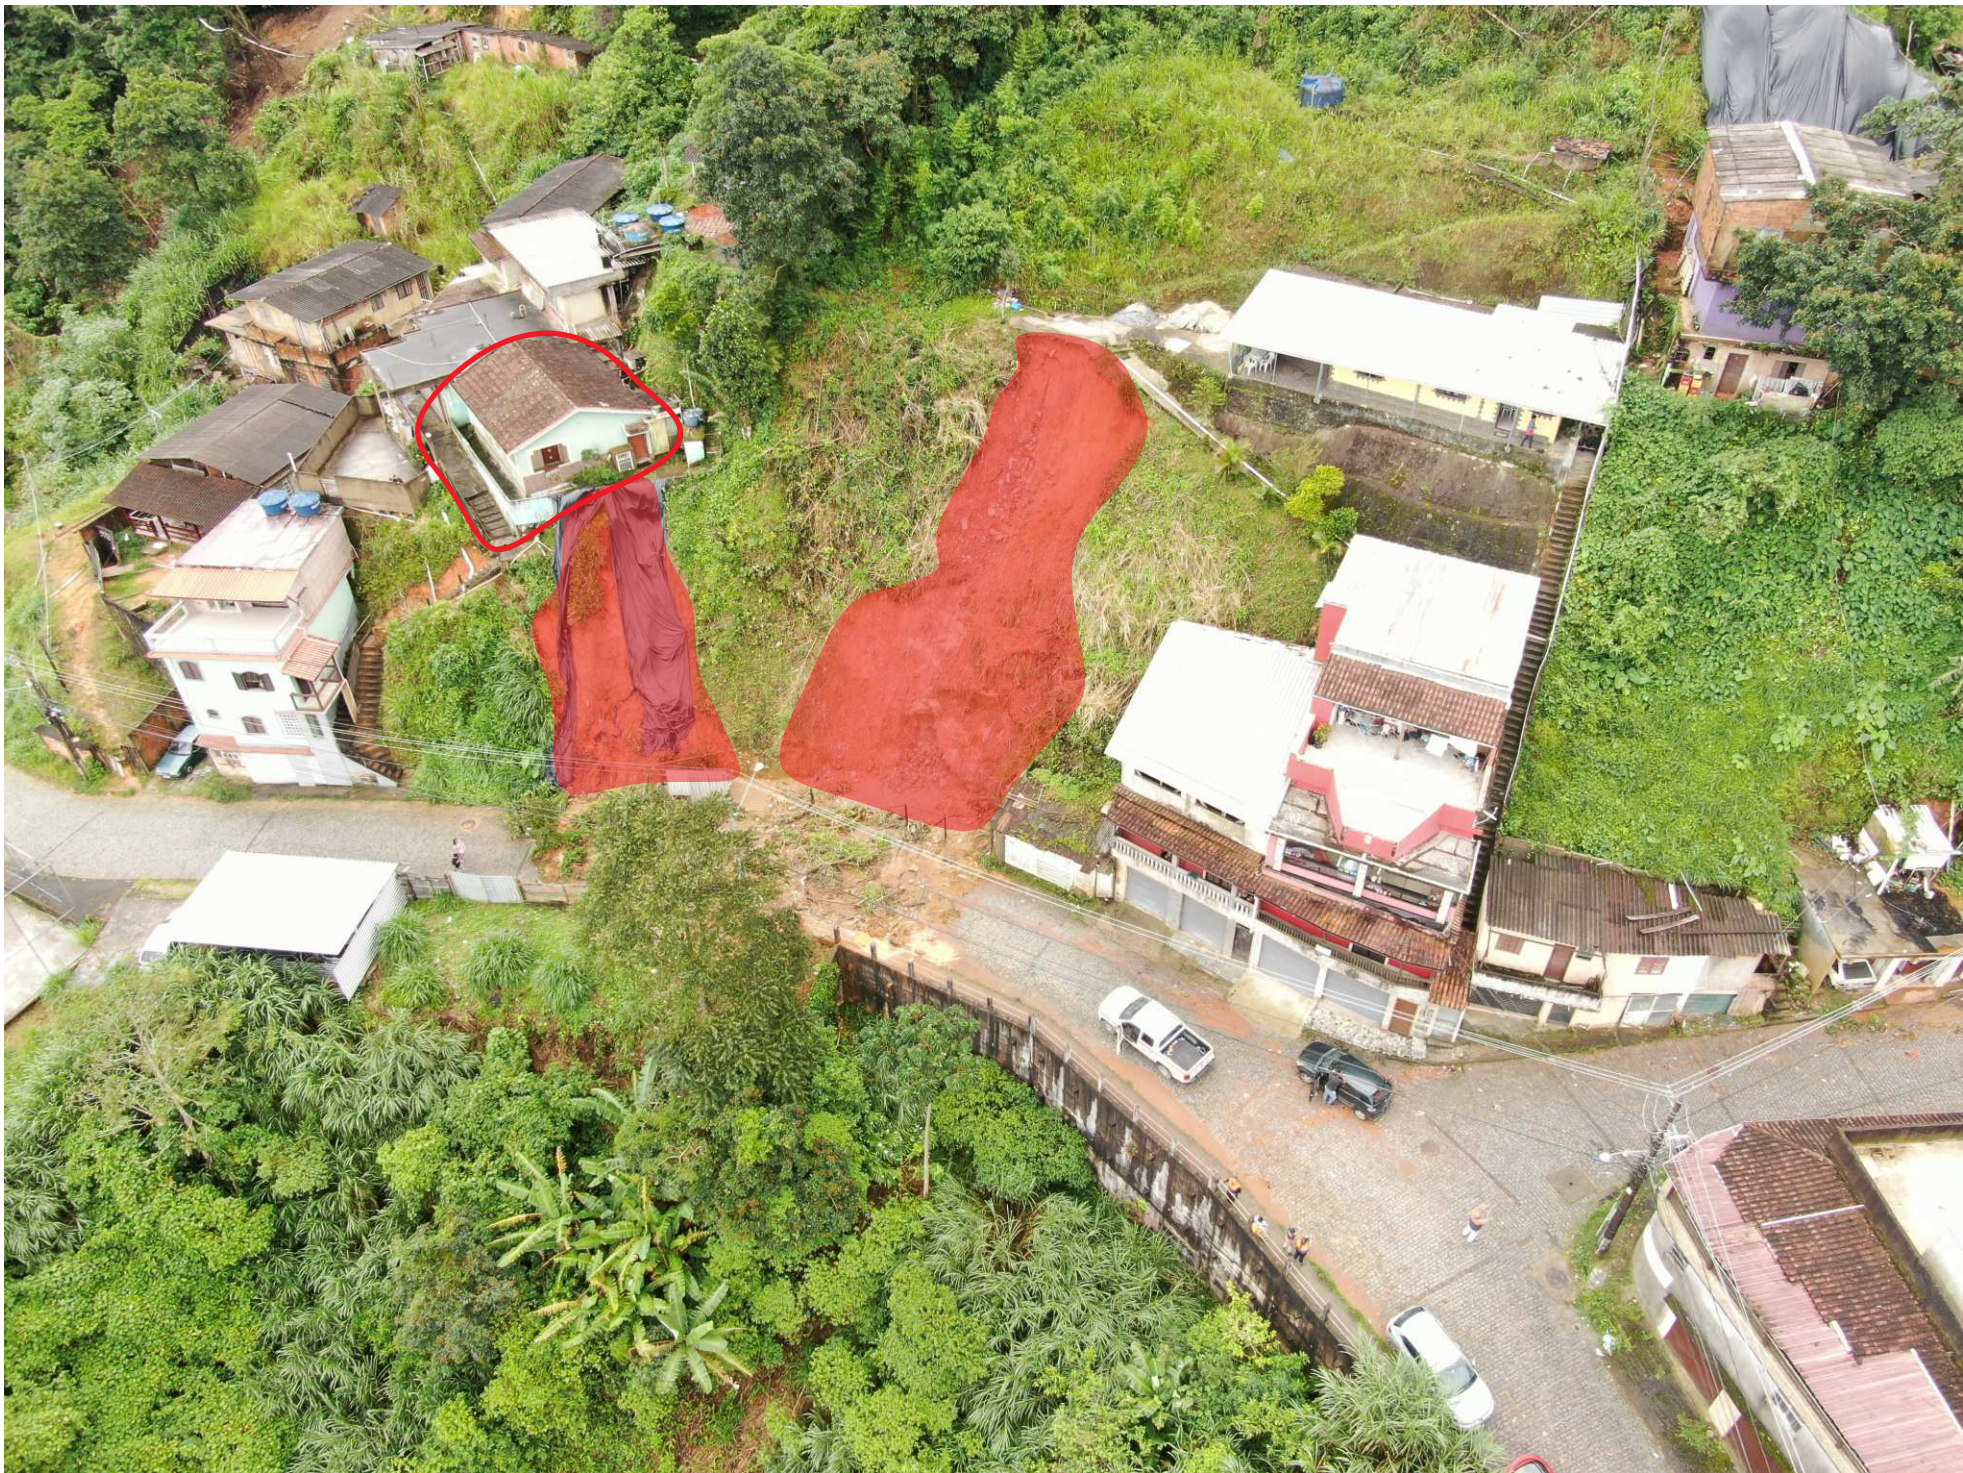
LOCALIZAÇÃO: PET07

Visada adquirida pela Rua Paraná, bairro Quitandinha.

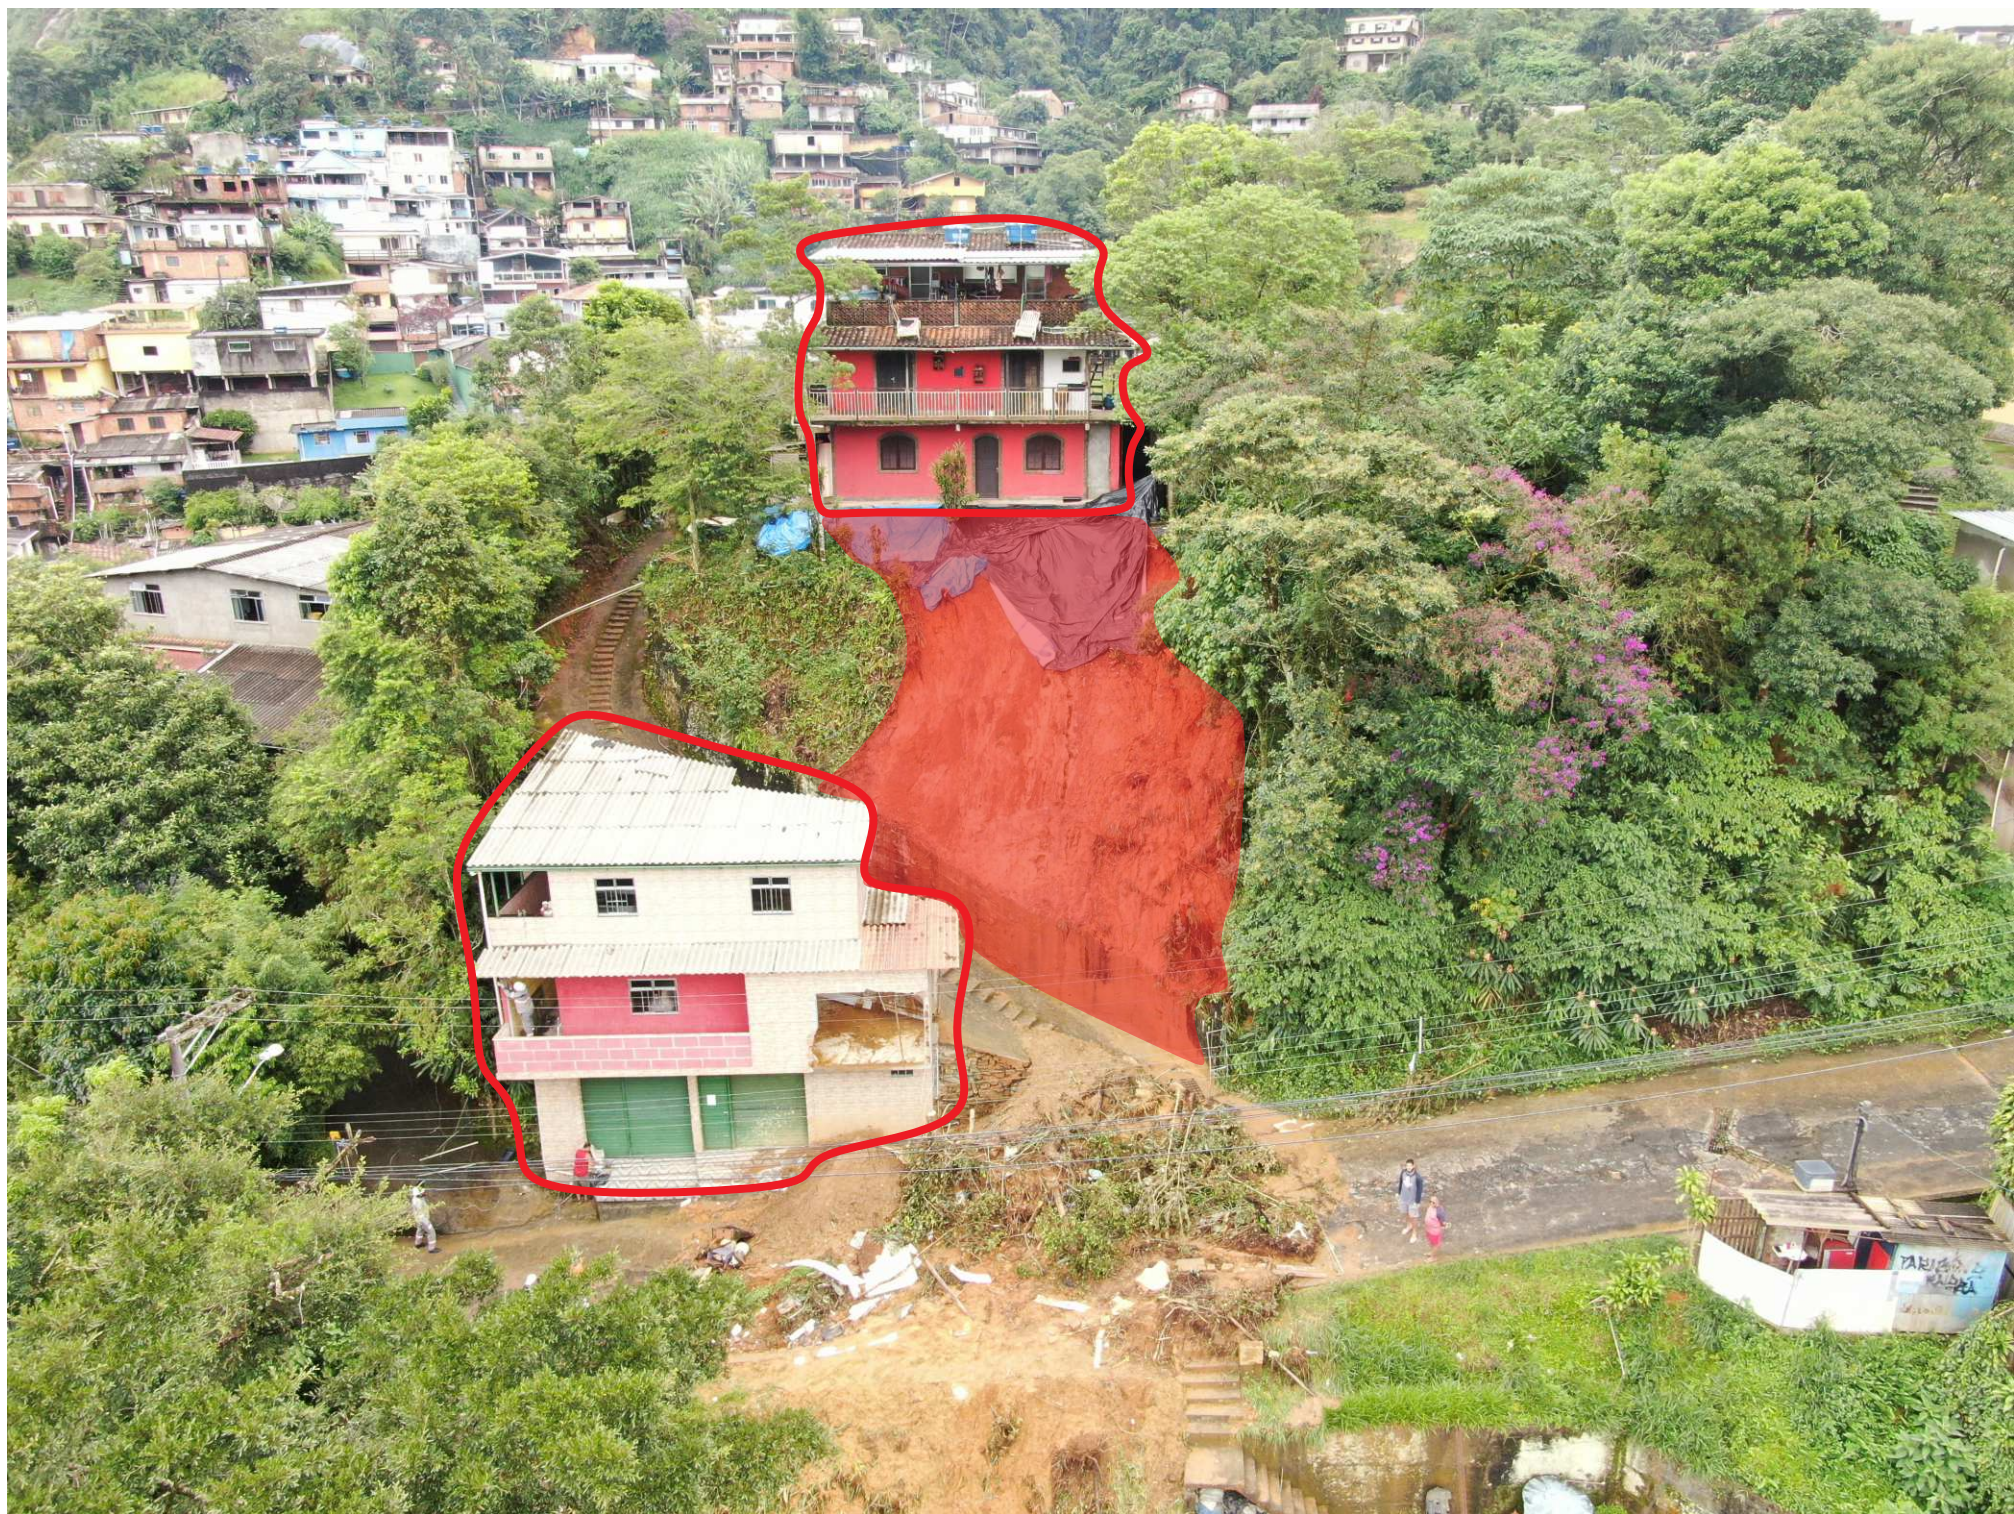
LOCALIZAÇÃO: PET09

Visada adquirida pela Rua Rio de Janeiro, Quitandinha  
Cicatriz de escorregamento a N do ponto de visada.

Trata-se de um talude com aproximadamente 12 metros de altura, inclinação em 90°, onde se observa a presença de dois imóveis com distâncias variando entre nula na crista e entre 6,0 metros na base do talude. Observa-se a ocorrência de um deslizamento que atingiu o imóvel da base, onde houve desabamento parcial, e este promoveu o depósito de material na rua Rio de Janeiro, Quitandinha, Petrópolis/RJ.

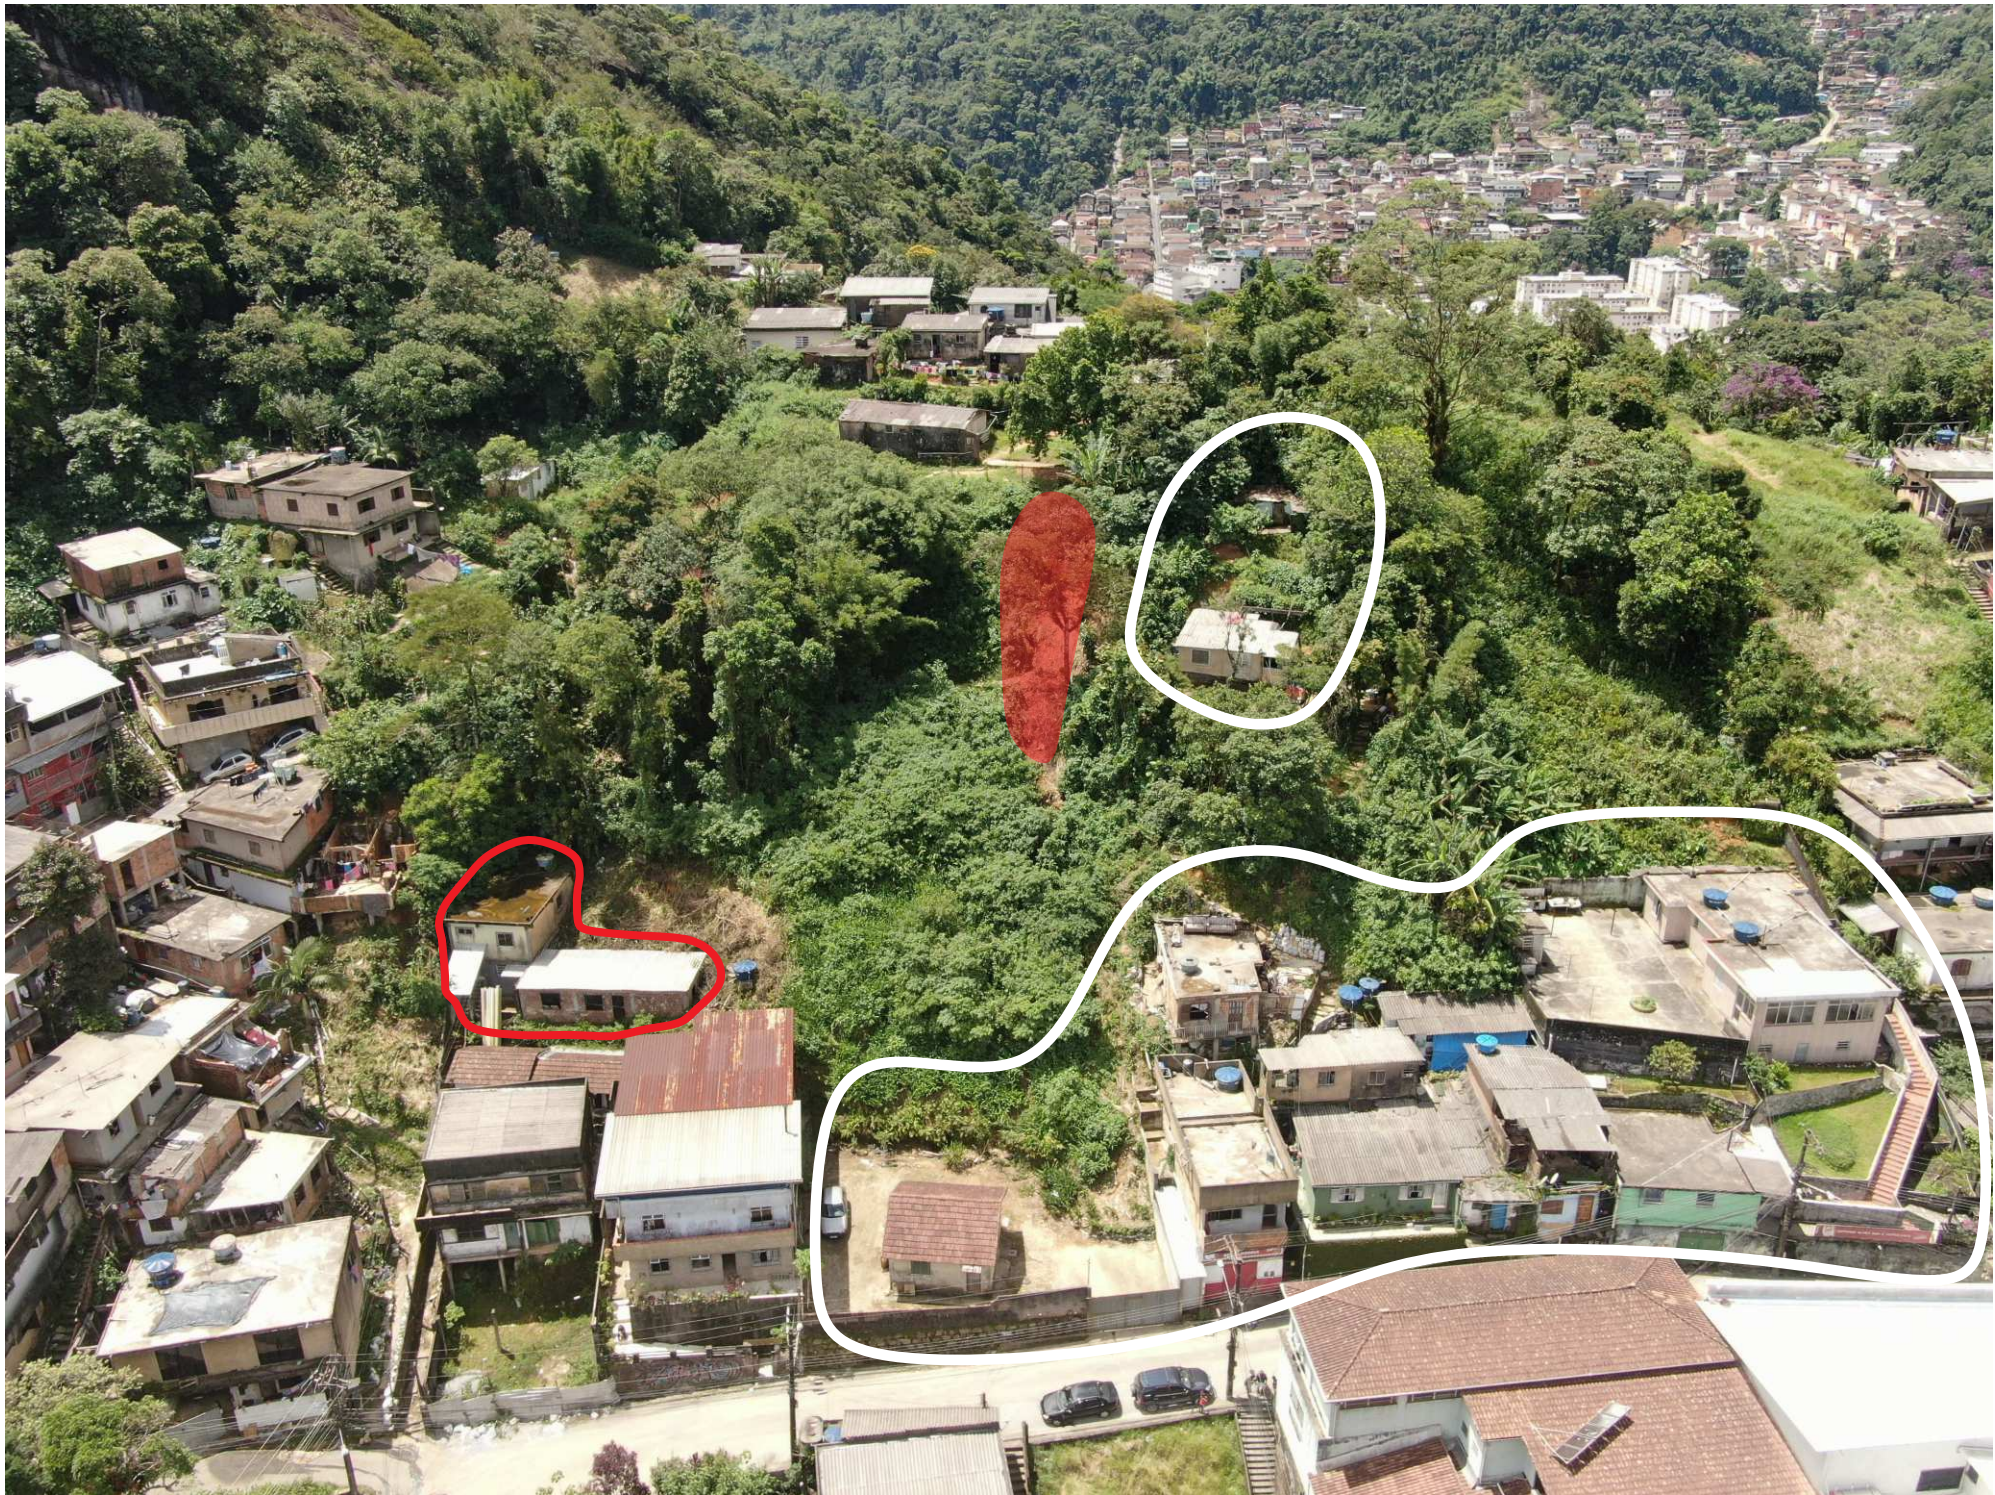
LOCALIZAÇÃO: PET13

Visada adquirida pela rua Manuel Antônio da Costa, tendo como referência a quadra poliesportiva do bairro. Cicatrizes de escorregamento a N do ponto de visada.

Ponto de visada a leste do PET11. Trata-se de uma área caracterizada por processos de ocupação e construção de moradias sobre encosta, com cortes verticalizados de taludes e proximidade dos imóveis à suas bases/cristas. Neste trecho, identifica-se a ocorrência de deslizamentos do tipo solo-solo impactando alguns imóveis. Indícios de movimentação de solo e de processos erosivos são observados. Nota-se a presença de espécies arbóreas inclinadas.

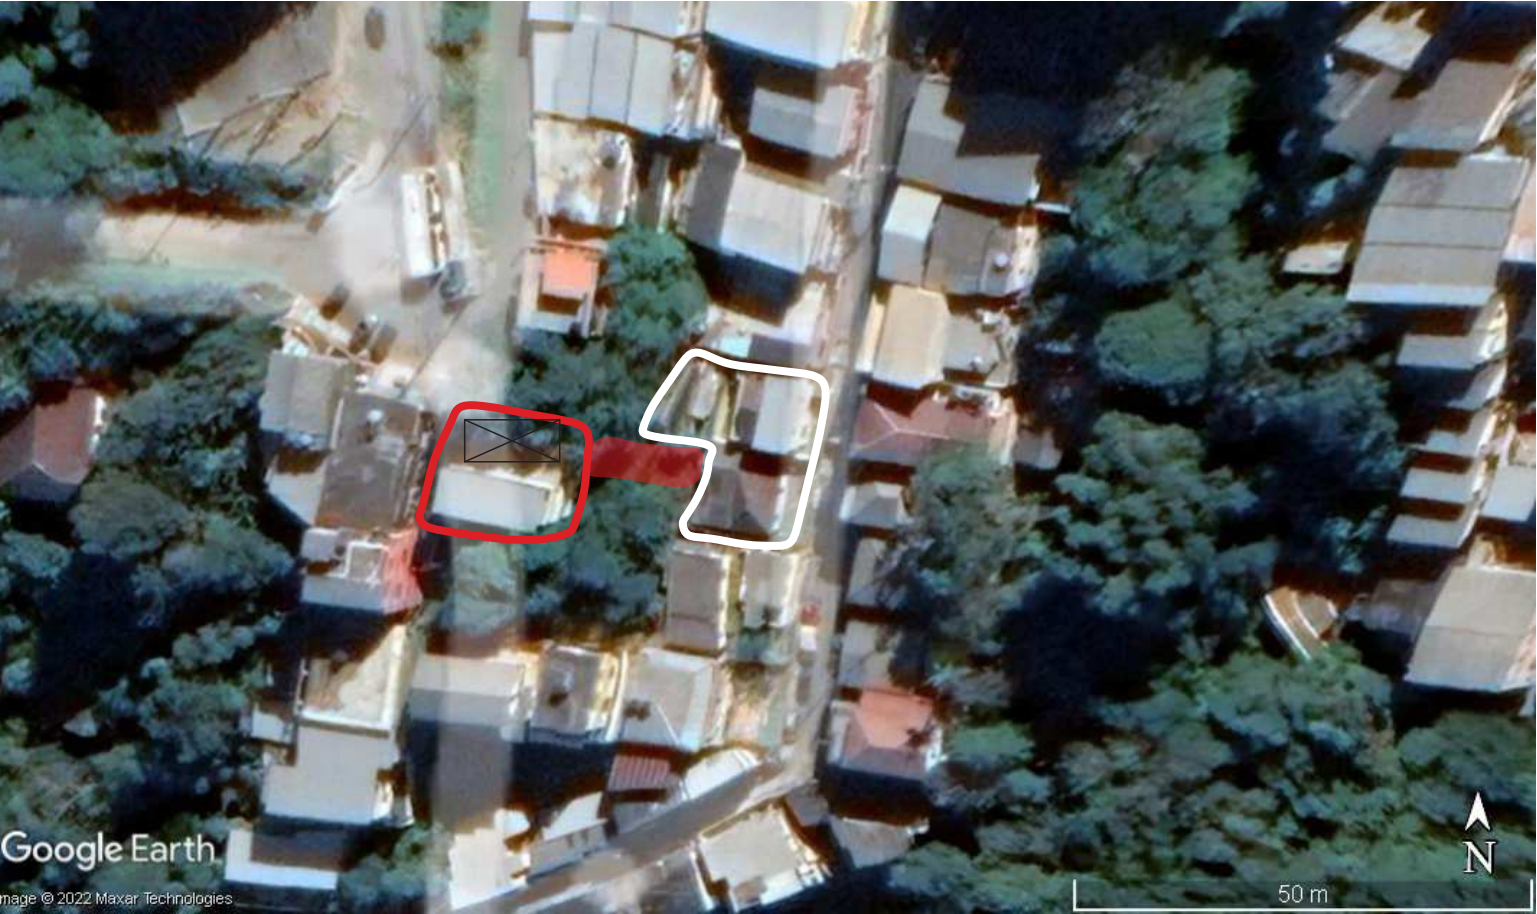
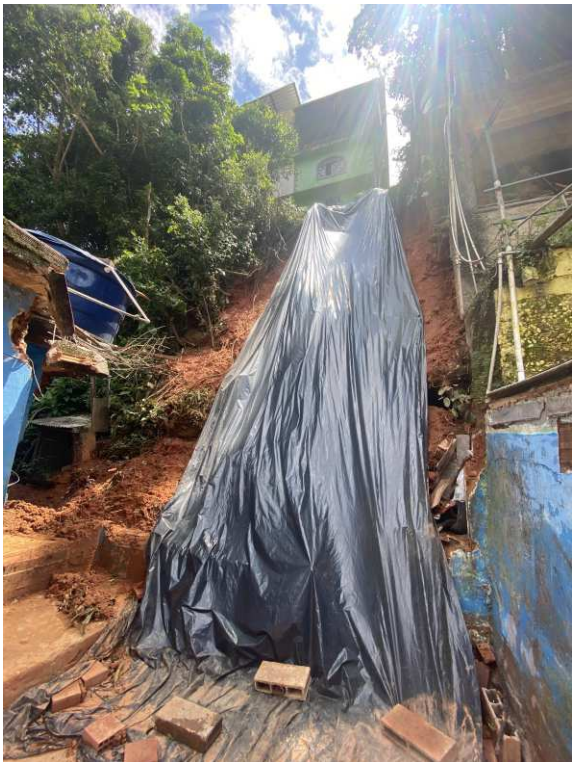
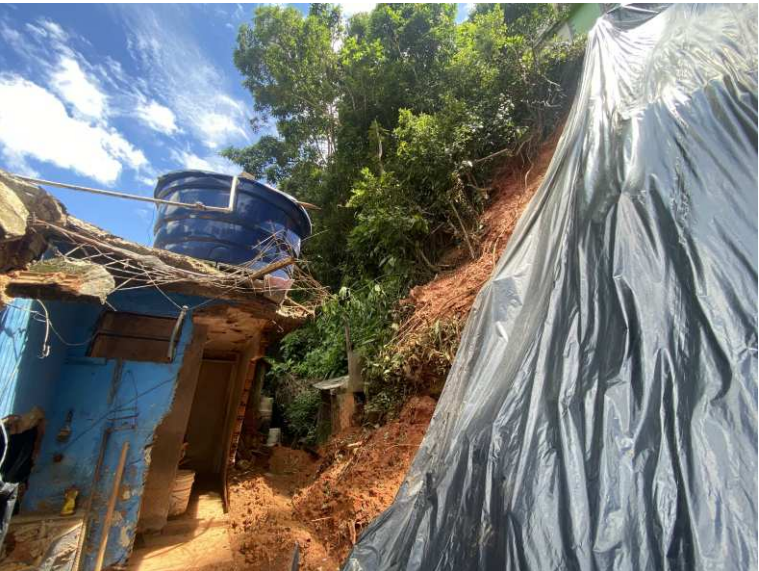
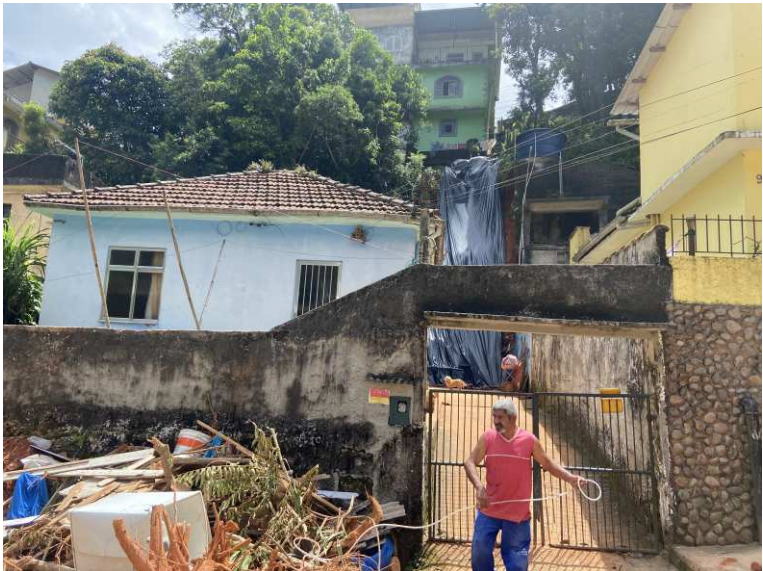
LOCALIZAÇÃO: PET14

Ponto aferido na Rua Manuel Antônio da Costa, no bairro de Morin, proximidades do número 114.

Trata-se de um talude com cerca de 10m de altura e 70° de inclinação, onde se observa a presença de imóveis a distâncias variando de 5m à distâncias nulas de sua base e/ou crista. Observa-se a ocorrência de um deslizamento planar, cujo material mobilizado atingiu um imóvel, causando desabamento parcial do mesmo. A estrutura do suporte da caixa d'água, construída sobre o talude, fora descalçada devido a mobilização de material neste evento.
