**OPERAÇÃO DE APOIO  
AO MUNICÍPIO DE  
PETRÓPOLIS  
CHUVAS 2022**

*Petrópolis*

*Fevereiro, 2022*

# RELATÓRIO TÉCNICO DE DELIMITAÇÃO DE ÁREAS DE RISCO EM CARÁTER EMERGENCIAL

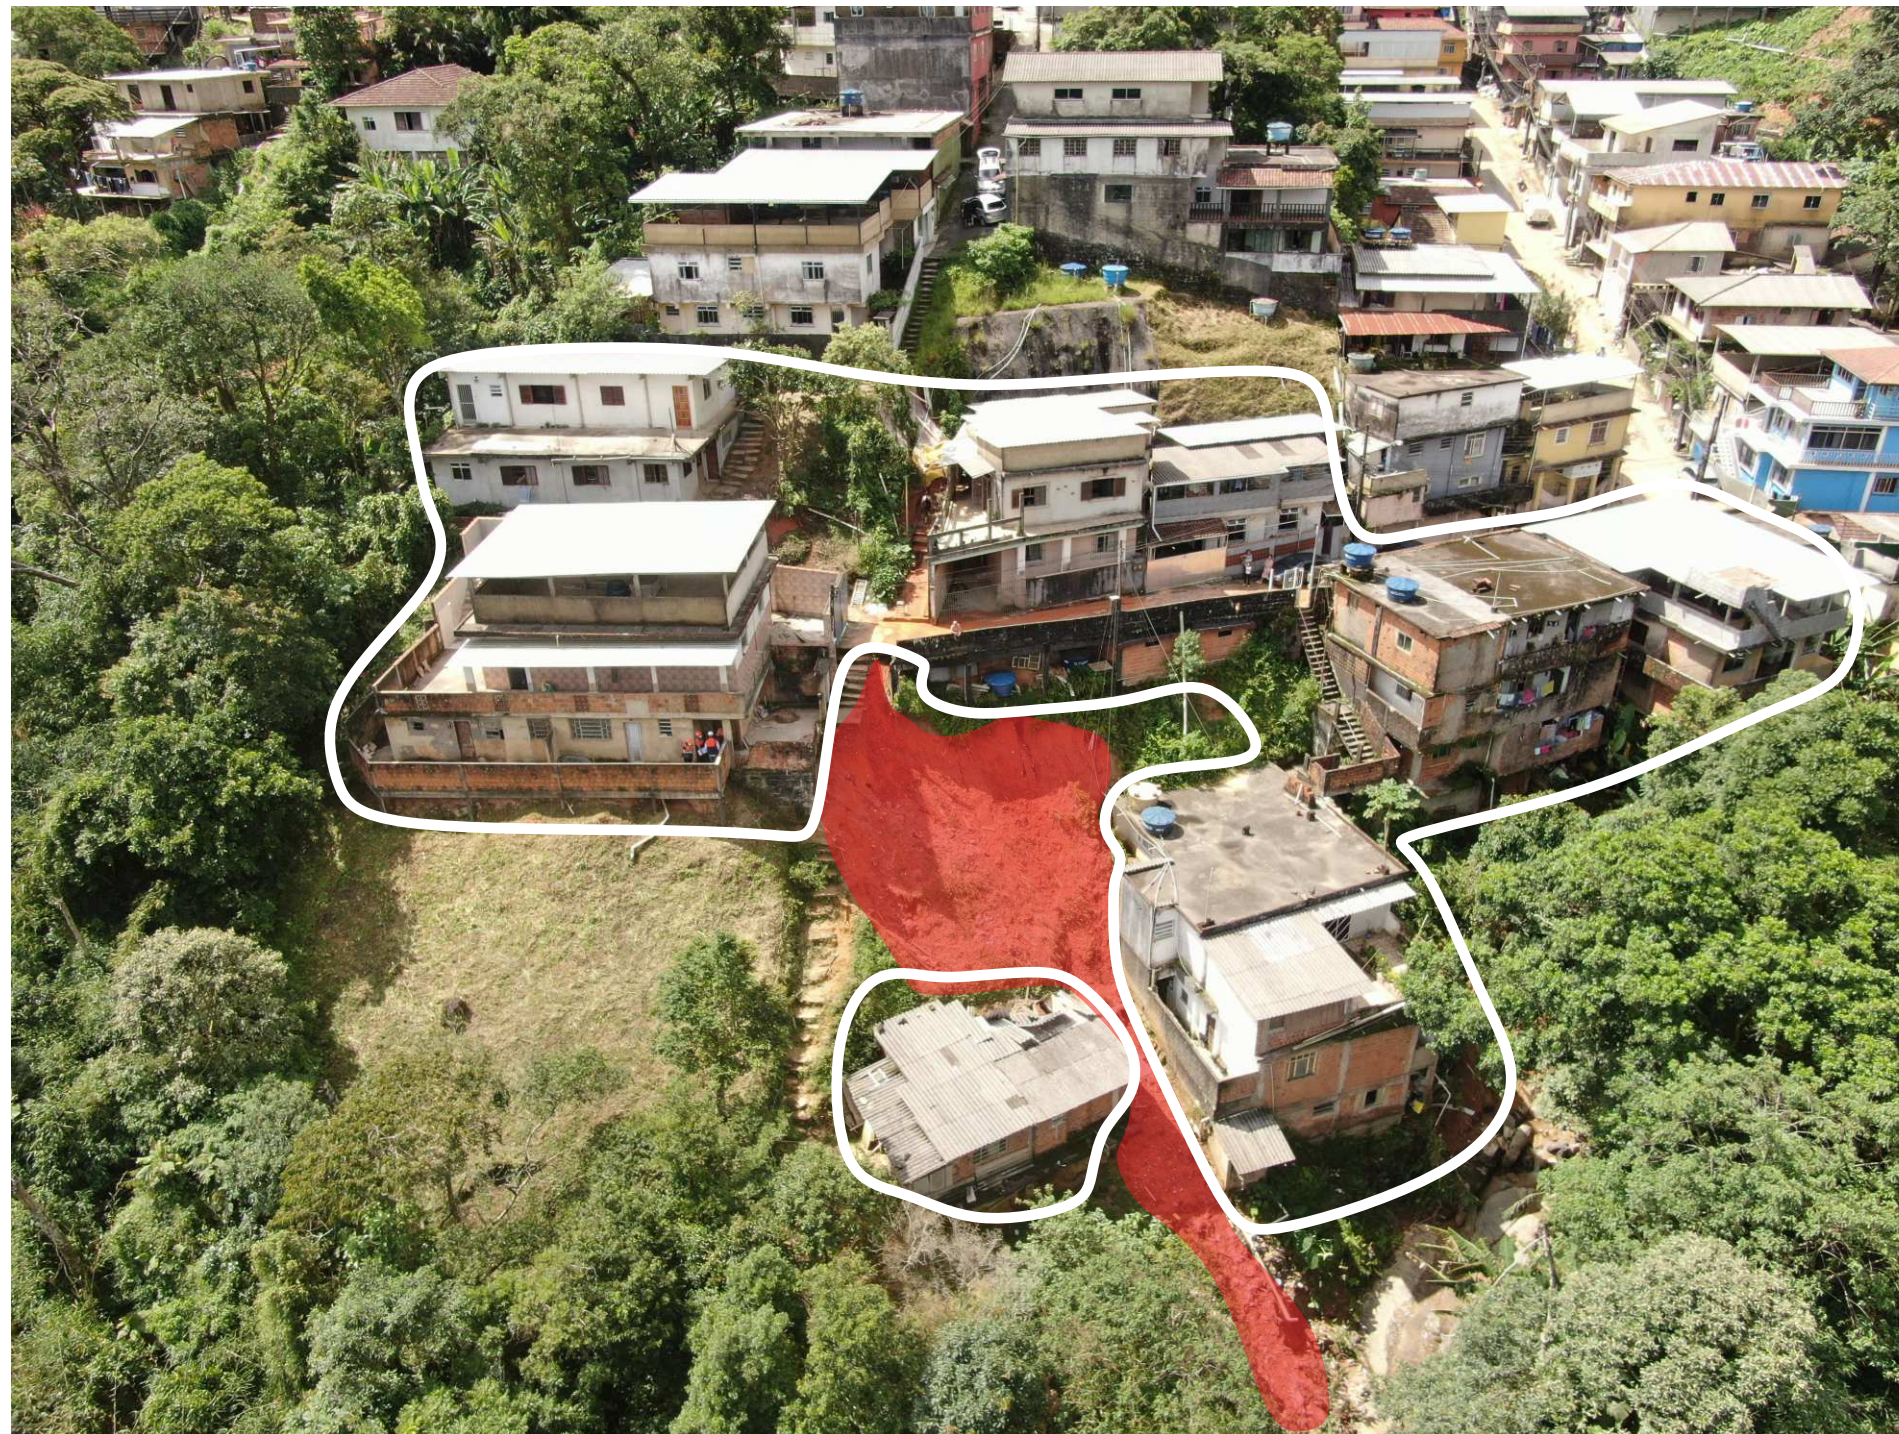
**LOCALIZAÇÃO: PET15**

Ponto aferido na Rua Manuel Antônio da Costa, nas proximidades do número 214, no bairro de Morin.

Trata-se de uma servidão disposta sobre uma das vertentes de um vale, próximo a margem do curso d'água, em que os imóveis encontram-se escalonados. Observa-se a ocorrência de deslizamentos em diferentes trechos, impactando edificações, causando desabamento parcial de moradias e de vielas de acesso, rompendo encanamentos, além de causar descalçamento algumas estruturas relativas aos acessos às moradias no local. Evidências de processos erosivos intensos também são observados no local.
