Em atendimento emergencial ao município de São Gonçalo (RJ), o DRM – RJ em parceria com a equipe de Defesa Civil Local, realizou uma visita técnica na Travessa Capela nº 675 e nº 668, no bairro Santa Catarina.

**ATENDIMENTO EMERGENCIAL EM SÃO GONÇALO - RJ**  
**FEVEREIRO DE 2023**  
Travessa Capela, 668 / 675  
Santa Catarina

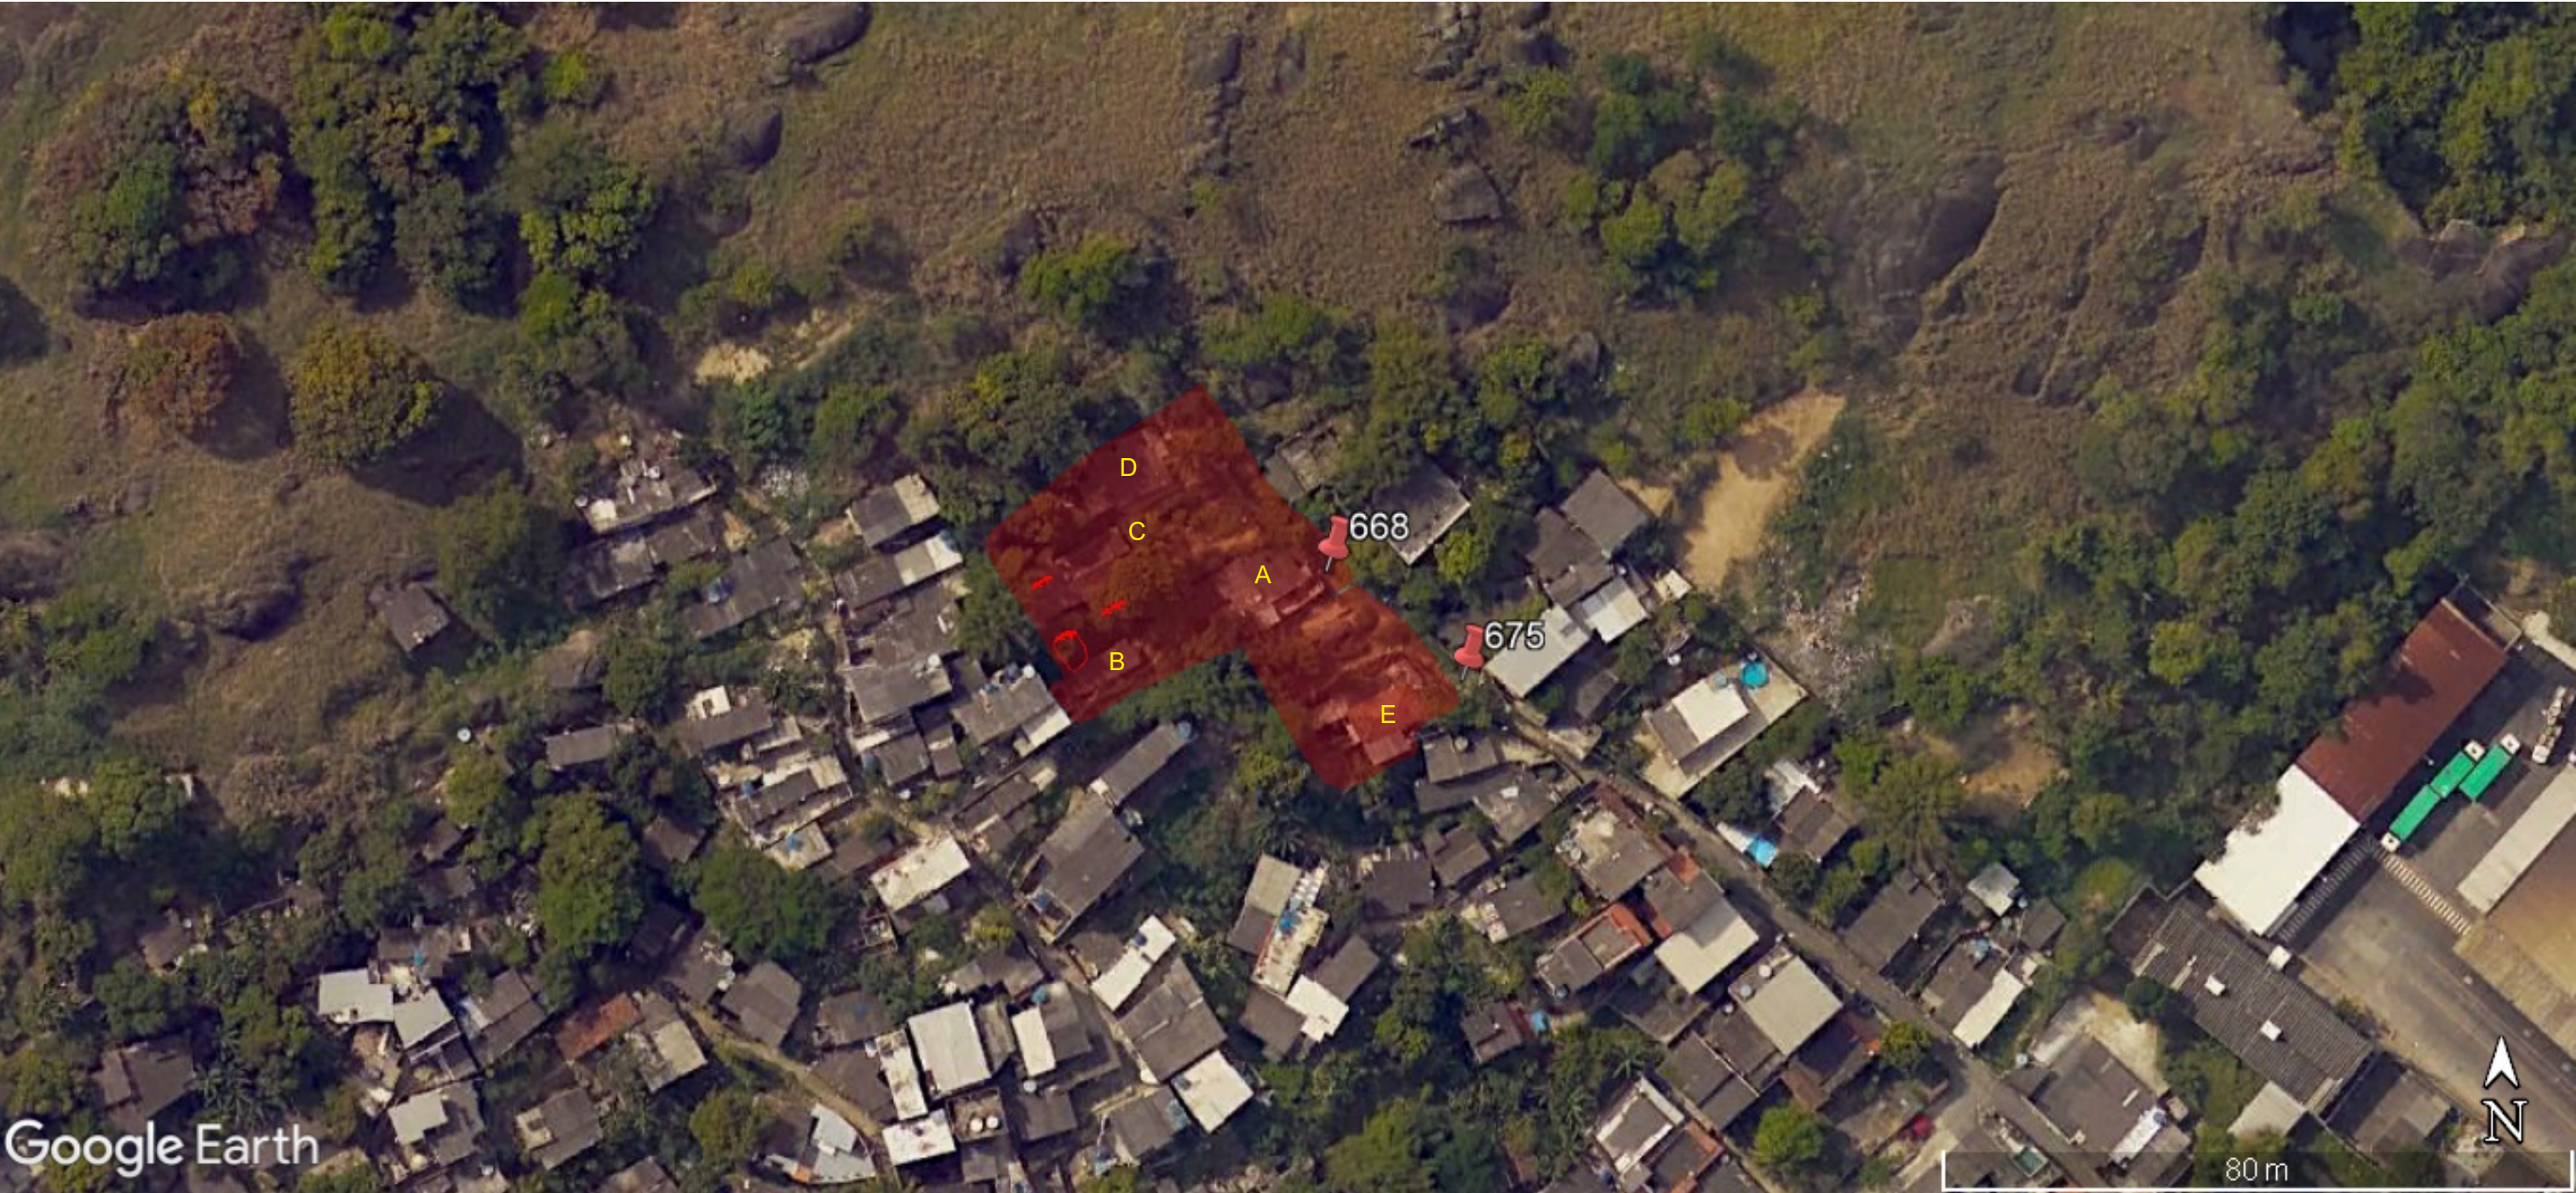
O terreno que envolve as residências de número 675, 668 e casas próximas, enfrenta problemas relacionados a queda de blocos e deslizamentos, pois corresponde a um depósito de tálus com processos de aterramento para construção de casas. Blocos imbricados foram observados sendo contidos por uma árvore de médio porte próximo a residência A (Figura 1). Aos fundos da residência B houve um deslizamento planar no talude de corte de 5 metros de altura e 45° de inclinação, composto por solo residual, blocos de rocha e parte do aterro da residência C a montante, causando a destruição de parte do banheiro, localizado no fundos da casa, que dista cerca de 1,5 metros do talude (Figura 2 e 3).

A residência C a montante tem registro do mesmo deslizamento, sendo que o problema aqui está relacionado a encurtamento da frente da casa e ruptura de topo (Figura 4), outro deslizamento planar está registrado no fundos (Figura 5), este mobilizou solo, pequenos blocos e vegetação (bambuzal). De acordo com a moradora, durante as chuvas, a água percorreu lateralmente a casa, porém também houve infiltração pelos fundos em direção ao talude a frente. Não foi possível ter acesso a residência D, porém pela proximidade e similaridade entre os terrenos observados, os processo erosivos podem ser replicados a ela. A residência de nº 675 está próxima (2 metros) de um talude natural de rocha sã e não apresenta indícios de deslizamentos, porém foi interditada pela defesa civil devido a problemas estruturais observados pelo responsável (Figura 6).

Devido às intensas chuvas na região e os condicionantes citados acima, seguindo as classificações consideradas pelo DRM – RJ, a região das 5 casas foi classificada como de Risco Remanescente.
