**ATENDIMENTOS EMERGENCIAIS EM PETRÓPOLIS**

**MARÇO DE 2022**

**Deslizamento na Estrada do Antigo Leito da Linha Ferrea**

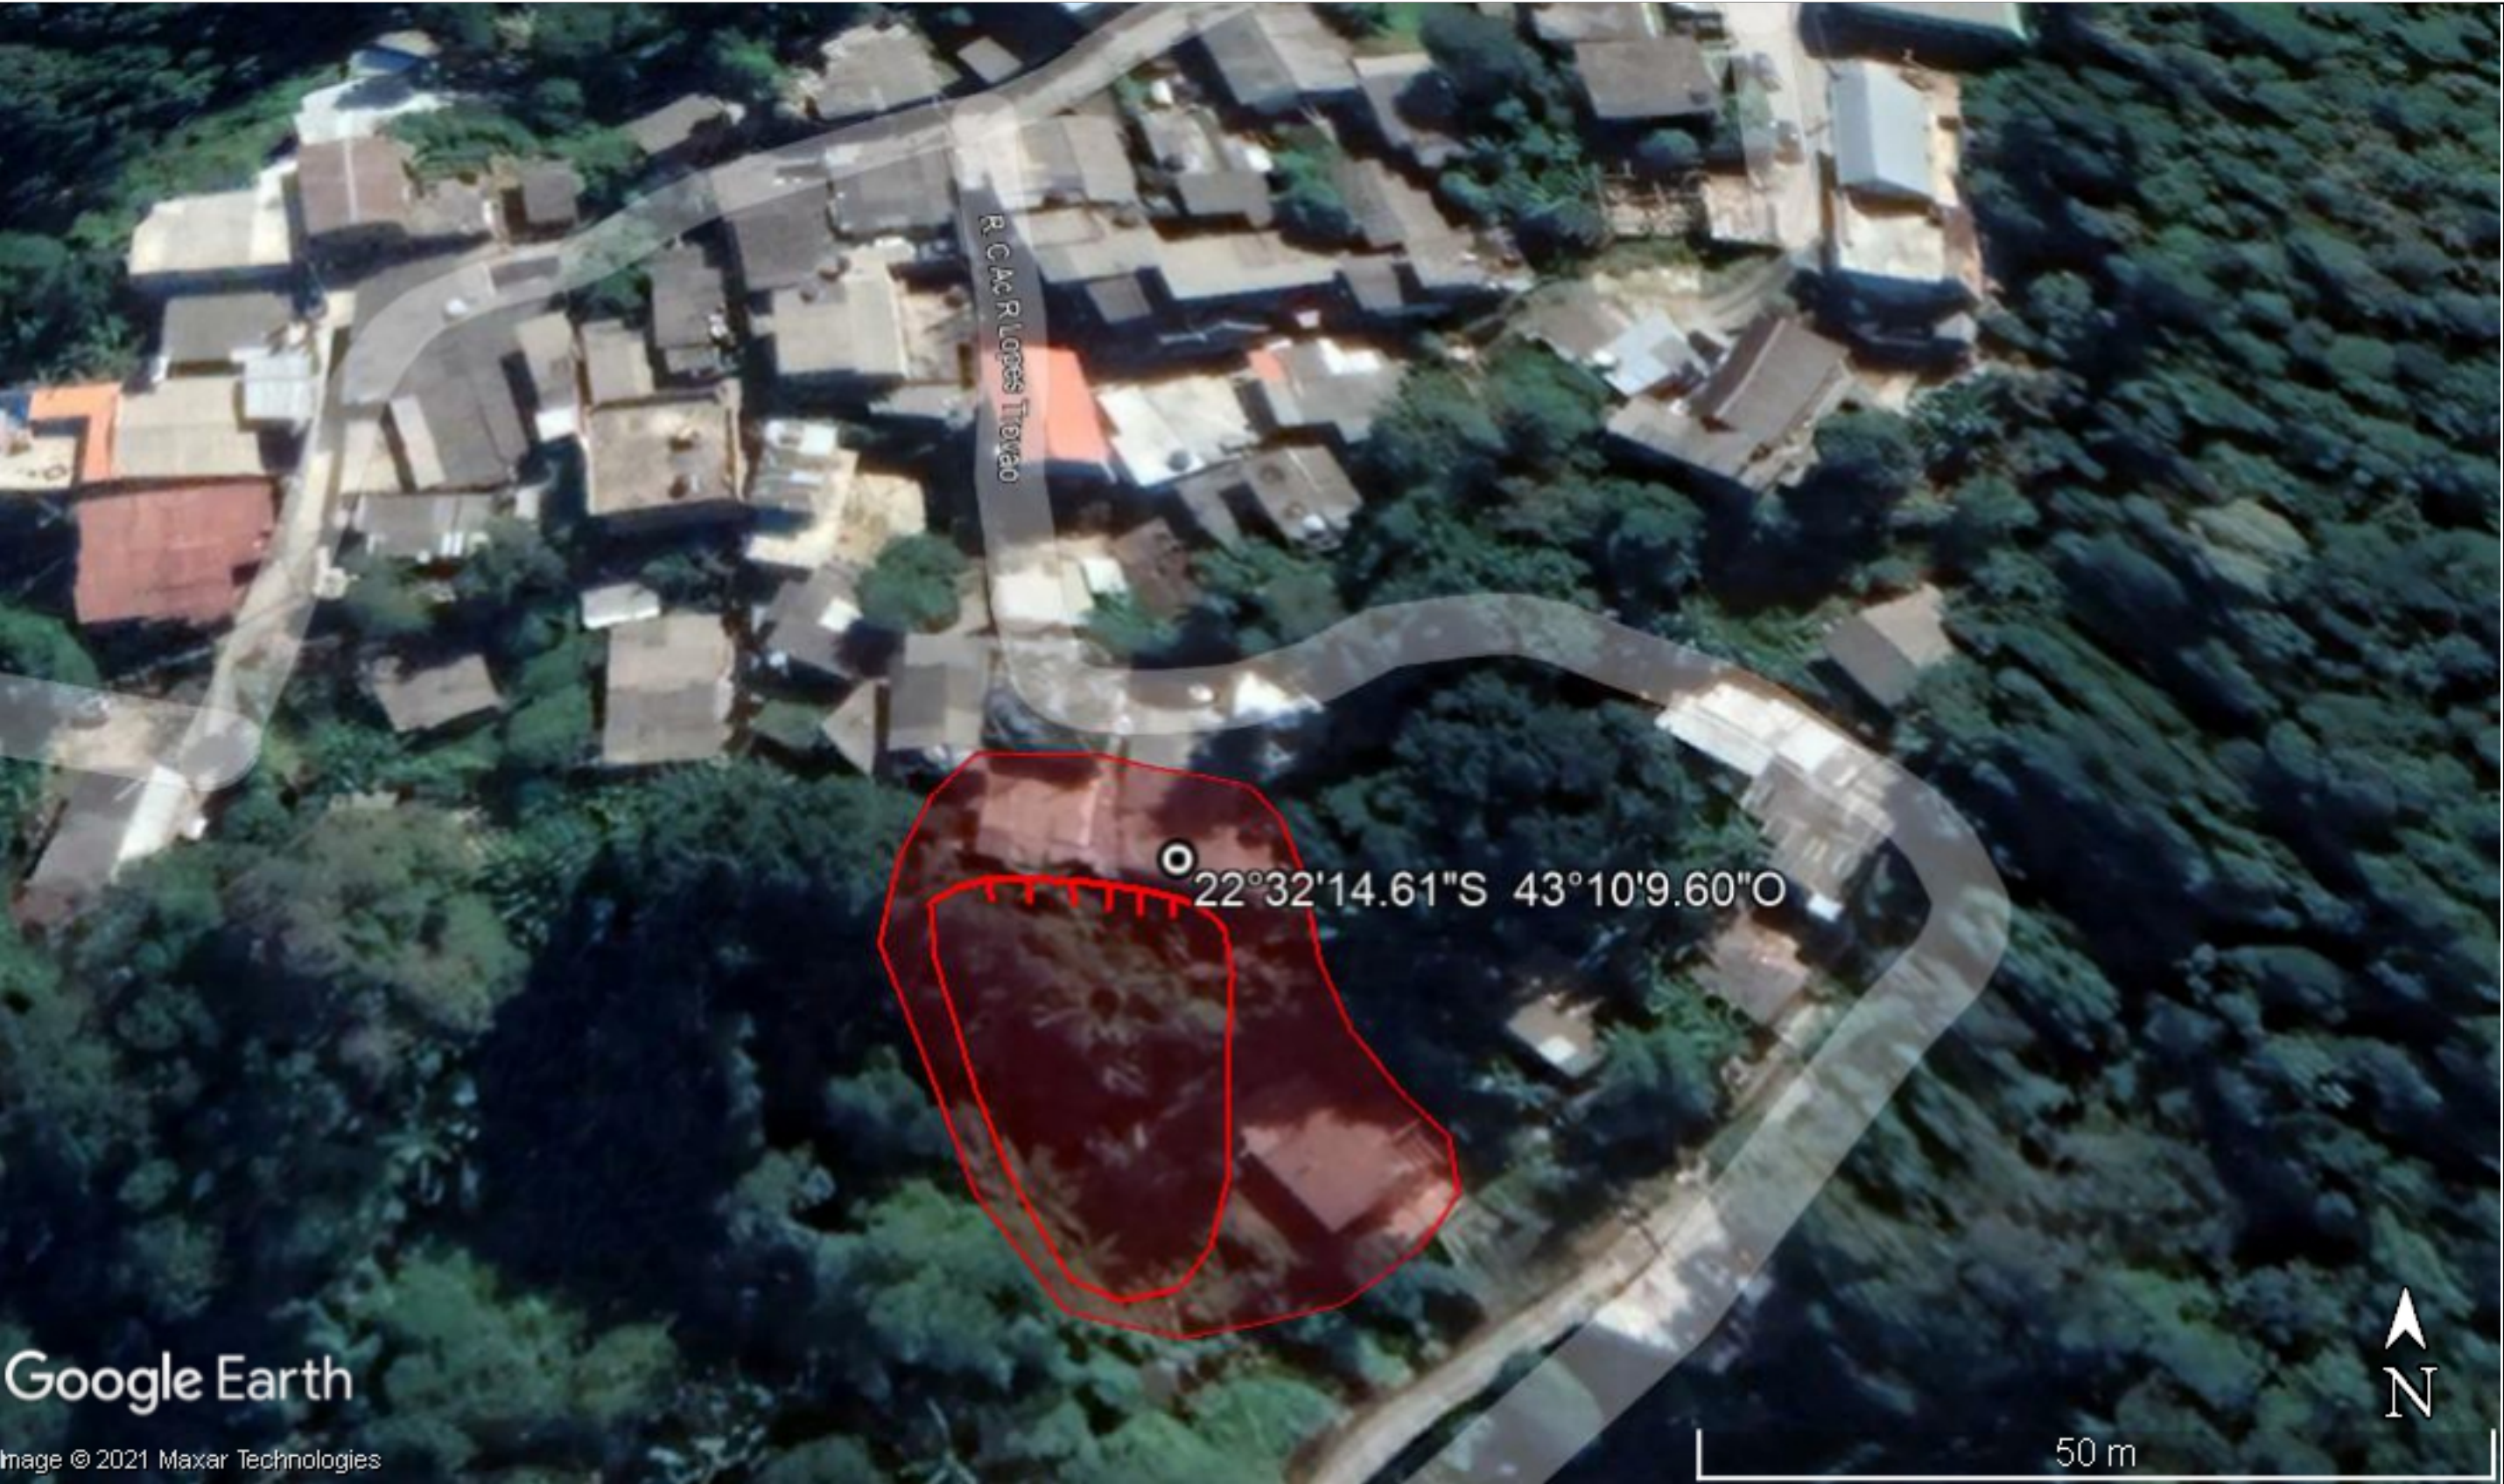
Ocorrência de deslizamento à jusante das casas de número 65 da servidão, formando cicatriz com aproximadamente 25-30m de amplitude, 20m de extensão e 70-80° de inclinação. A vegetação ao longo do talude é de médio a grande porte, com destaque para a presença de bananeiras. Duas casas encontram-se na borda da cicatriz, à montante do deslizamento, e uma casa está localizada à jusante, adjacente a base da cicatriz. Não foram registradas vítimas e feridos decorrentes do evento. Segundo os moradores, após o evento, um dreno de esgoto foi rompido e encontra-se despejando material sobre o talude. Lonas foram posicionadas à montante da cicatriz, com o intuito de retardar a erosão da encosta. O polígono de risco engloba três casas, sendo duas à montante do deslizamento e uma à jusante.

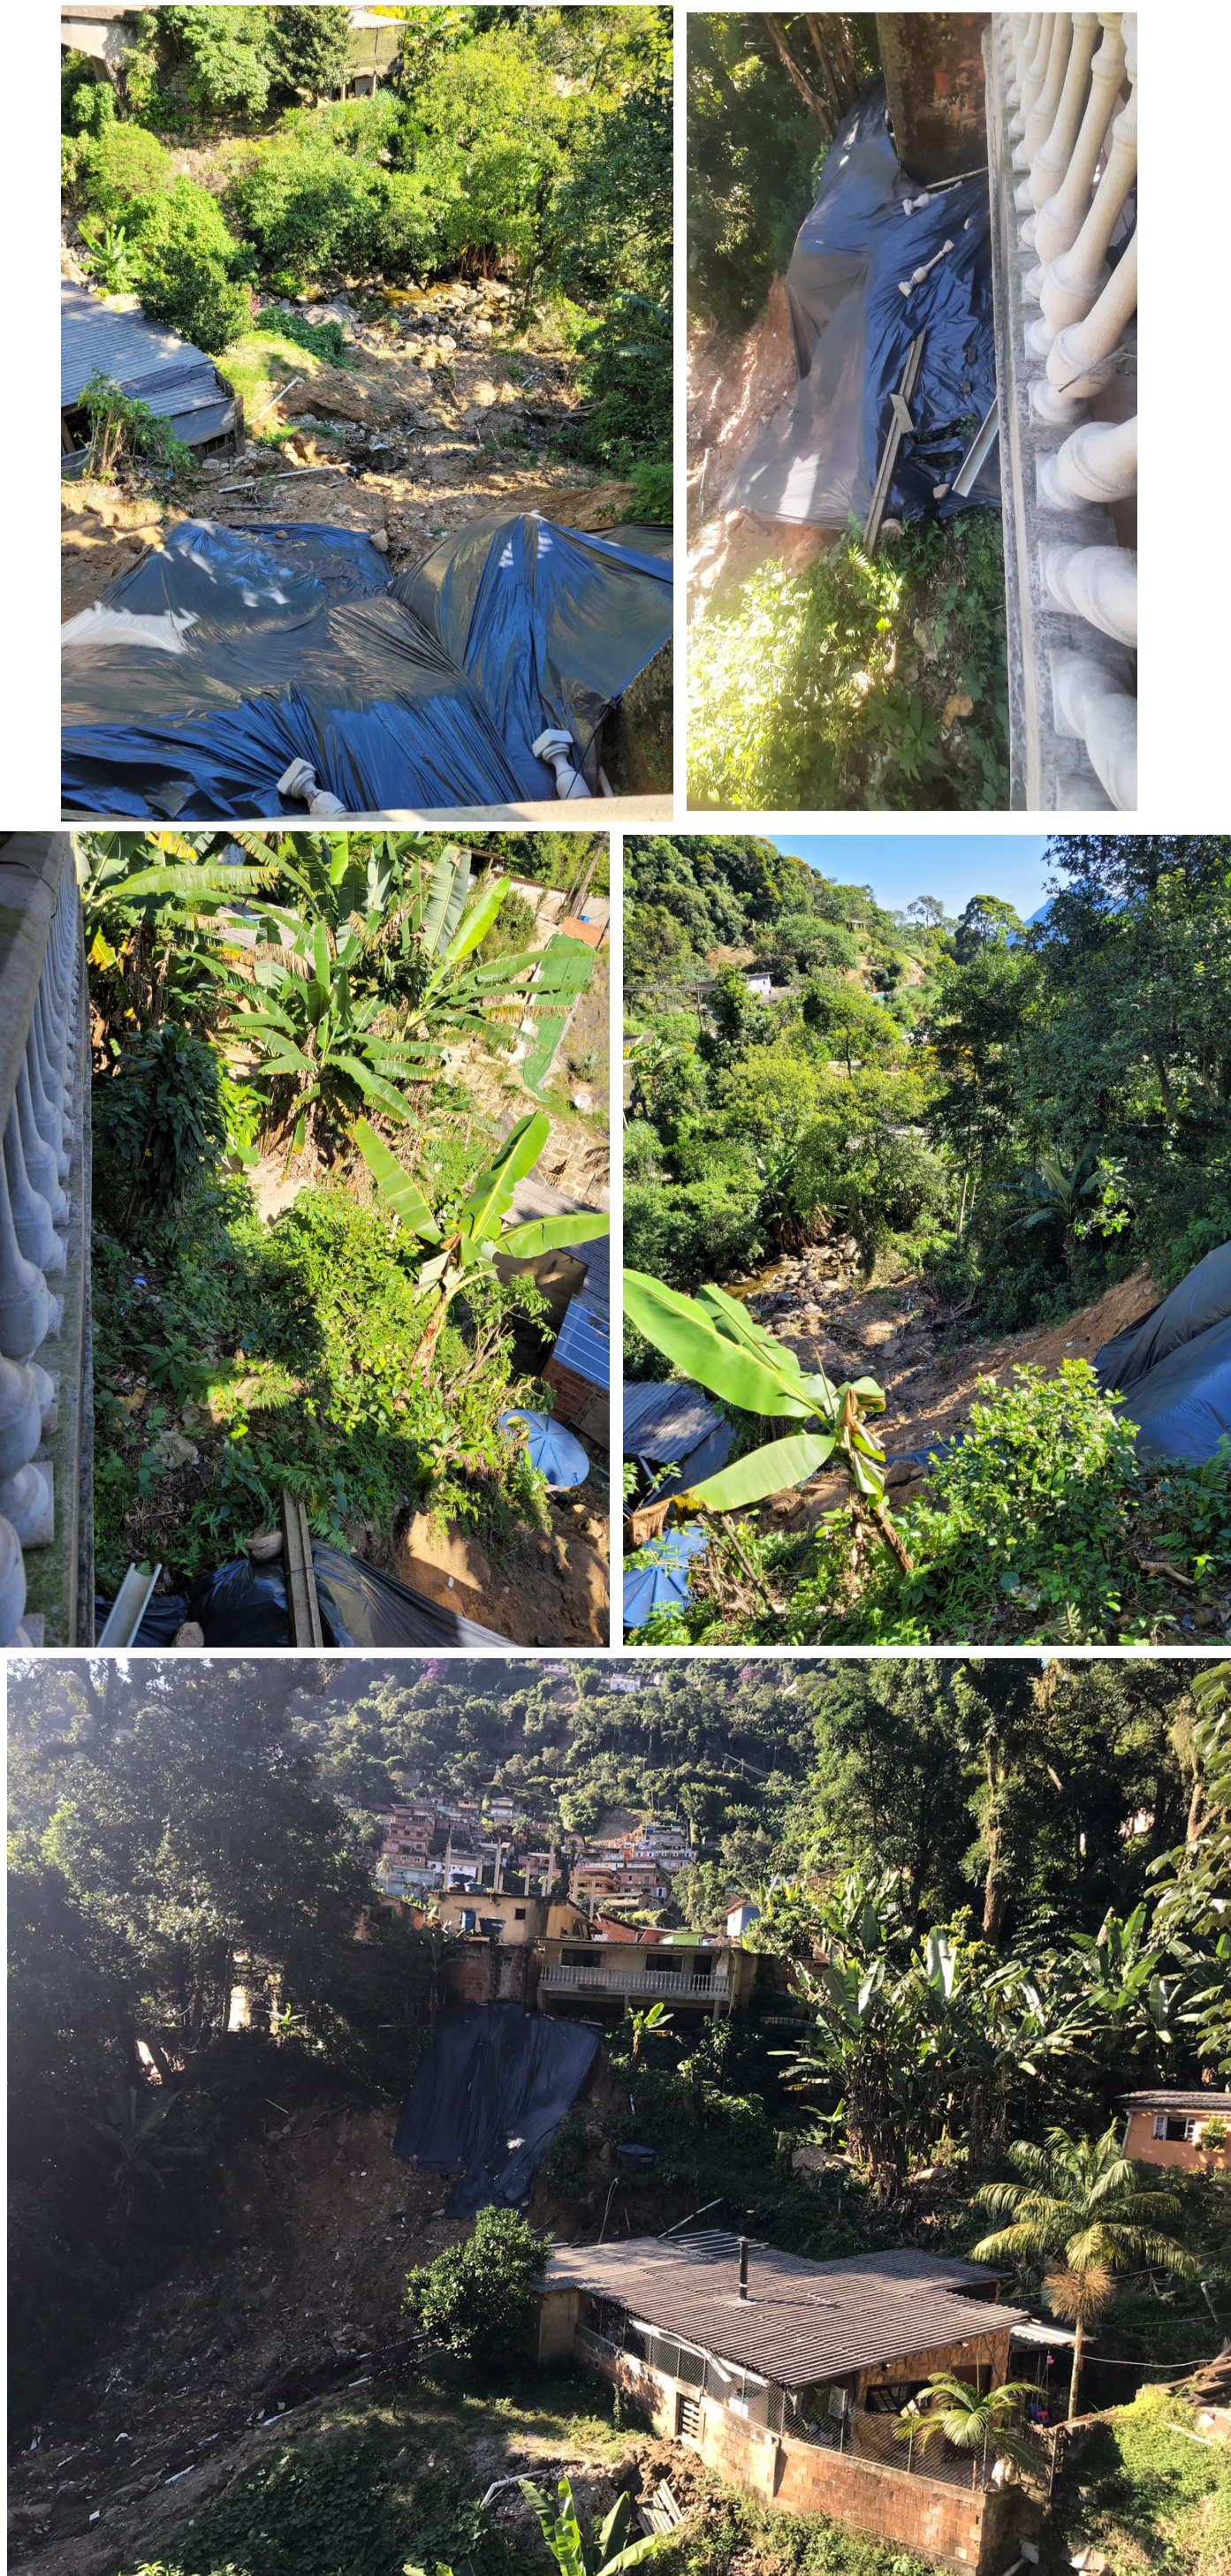
Cicatriz de deslizamento
-

Delimitação da área de risco para interdição e evacuação imediata
-

Alcance do deslizamento
