Em atendimento emergencial ao município de São Gonçalo (RJ), o DRM -RJ em parceria com a equipe da Defesa Civil Municipal, realizou vistoria técnica na Rua Cônego Luiz Montes, proximo ao nº 16, no Bairro Lindo Parque.

ATENDIMENTO EMERGENCIAL EM SÃO GONÇALO - RJ  
FEVEREIRO DE 2023  
Rua Cônego Luiz Marques - Lindo Parque

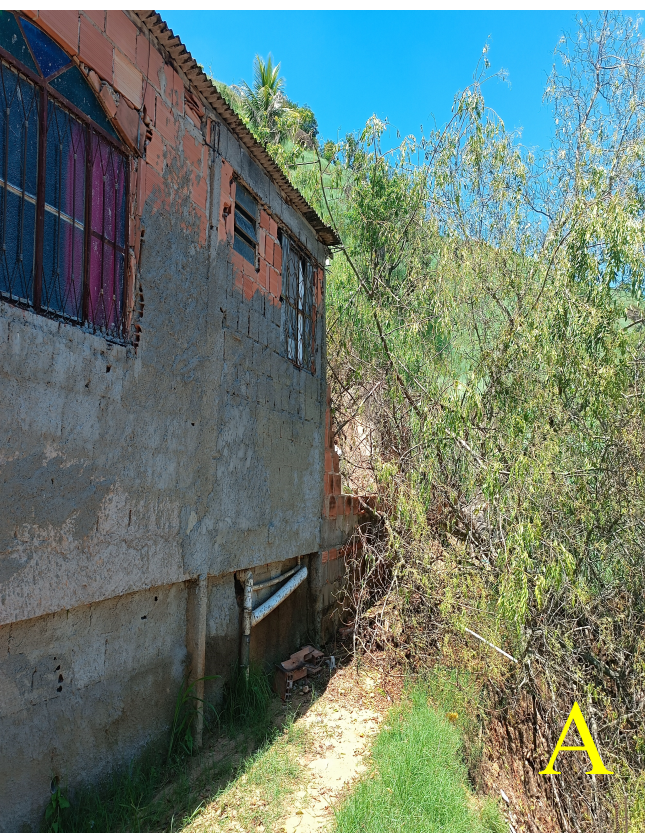
(1) Ocorrência de deslizamento planar que ocorreu lateralmente a casa nº17 causando danos na área de serviço. O deslizamento provocou a queda de uma árvore de grande porte que atingiu parcialmente o imóvel (foto A).

Assim, considerando a metodologia de Risco Remanescente do DRM-RJ, os pontos localizados na Rua Cônego Luiz Marques apresentam Risco Muito Alto. Portanto recomenda-se o monitoramento do local, tendo em vista a possibilidade de evolução dos processos geológicos e geomorfológicos ativos que se potencializam durante o peeríodo de chuvas intensas.

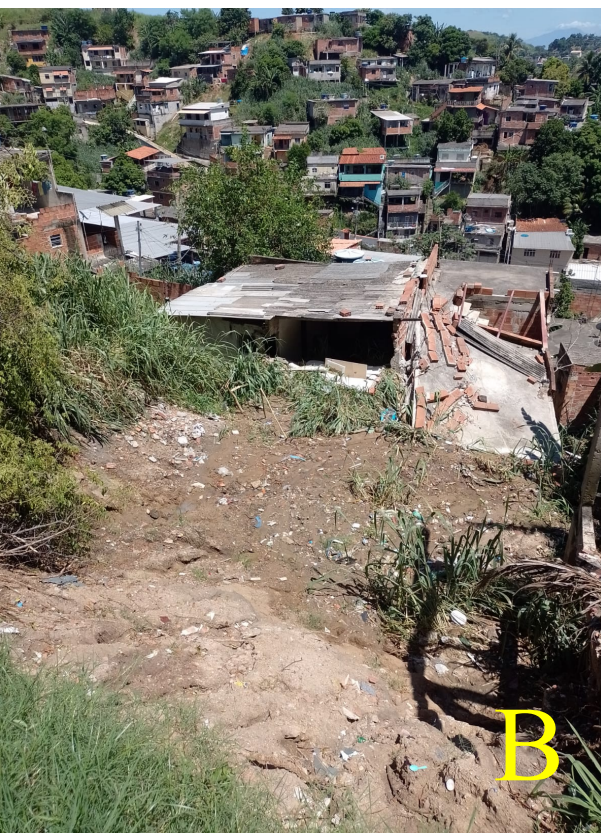
(2) Deslizamento planar que ocorreu a jusante do platô atingindo o imóvel, destruindo-o parcialmente (Foto B). O material mobilizado constituido por solo residual, blocos e entulhostambém provocou a destruição de uma casa que estava em fase de construção.

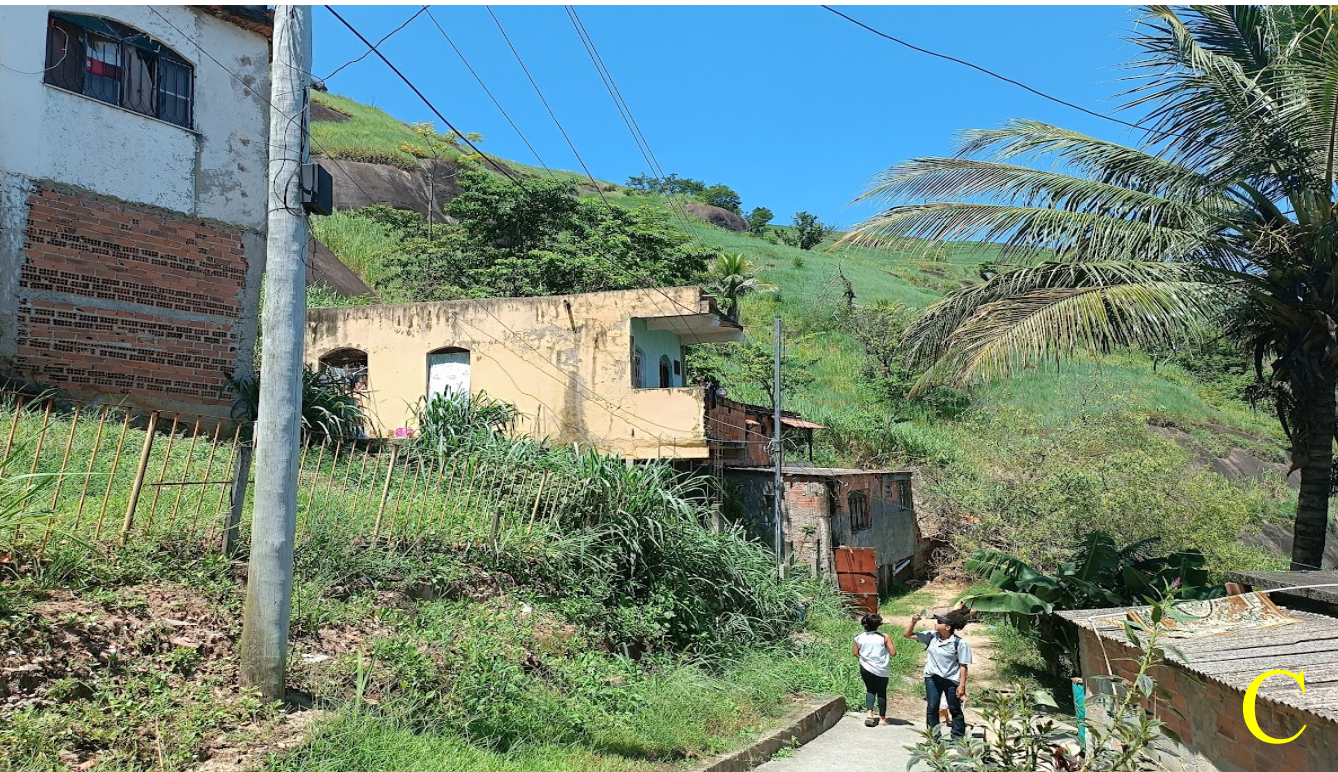
A área analisada está inserida em uma encosta complexa composta por paredão rochoso fraturado, apresentando matacões de 2 a 6 metros de diâmetro, individualizados e/ou apoiados no maciço, alguns desses mergulhando em direção às residências (foto C e D). O perfil da região exibe camada estreita (< 2 m) de solo sobre rocha, indicando cenário propício a deslizamentos planares, além de vegetação gramínea rasteira. Moradores relataram o afastamento entre os blocos ao longo do tempo, indicando movimento gradual.

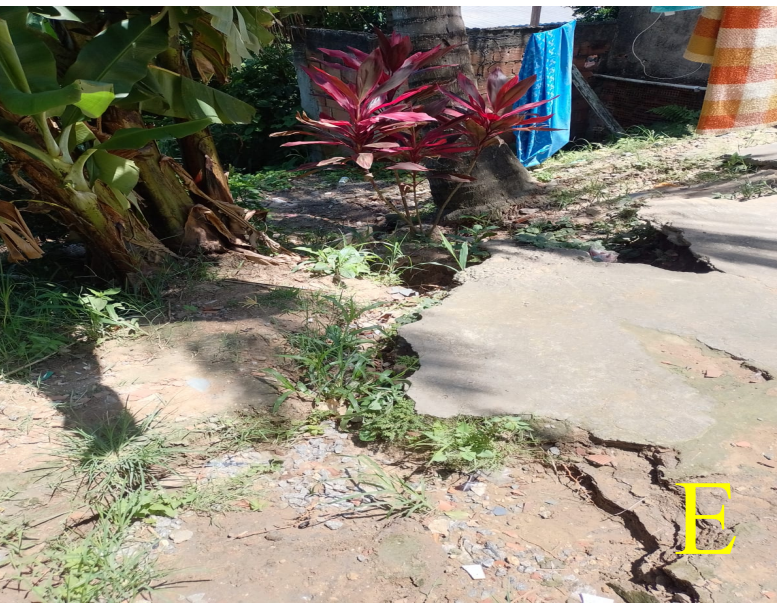
As residencias afetadas estão numa distância nula do sopé da encosta e outras três residências encontram-se interditadas pela Defesa Civil municipal devido ao histórico de ocorrências de 2015. A presença de bananeiras foi observada no local, além de fendas geradas pelo escoamento superficial (foto E).
