**ATENDIMENTOSEMERGENCIAIS EM PETRÓPOLIS**

**FEVEREIRO DE 2022**

**VILA SÃO JOSÉ**

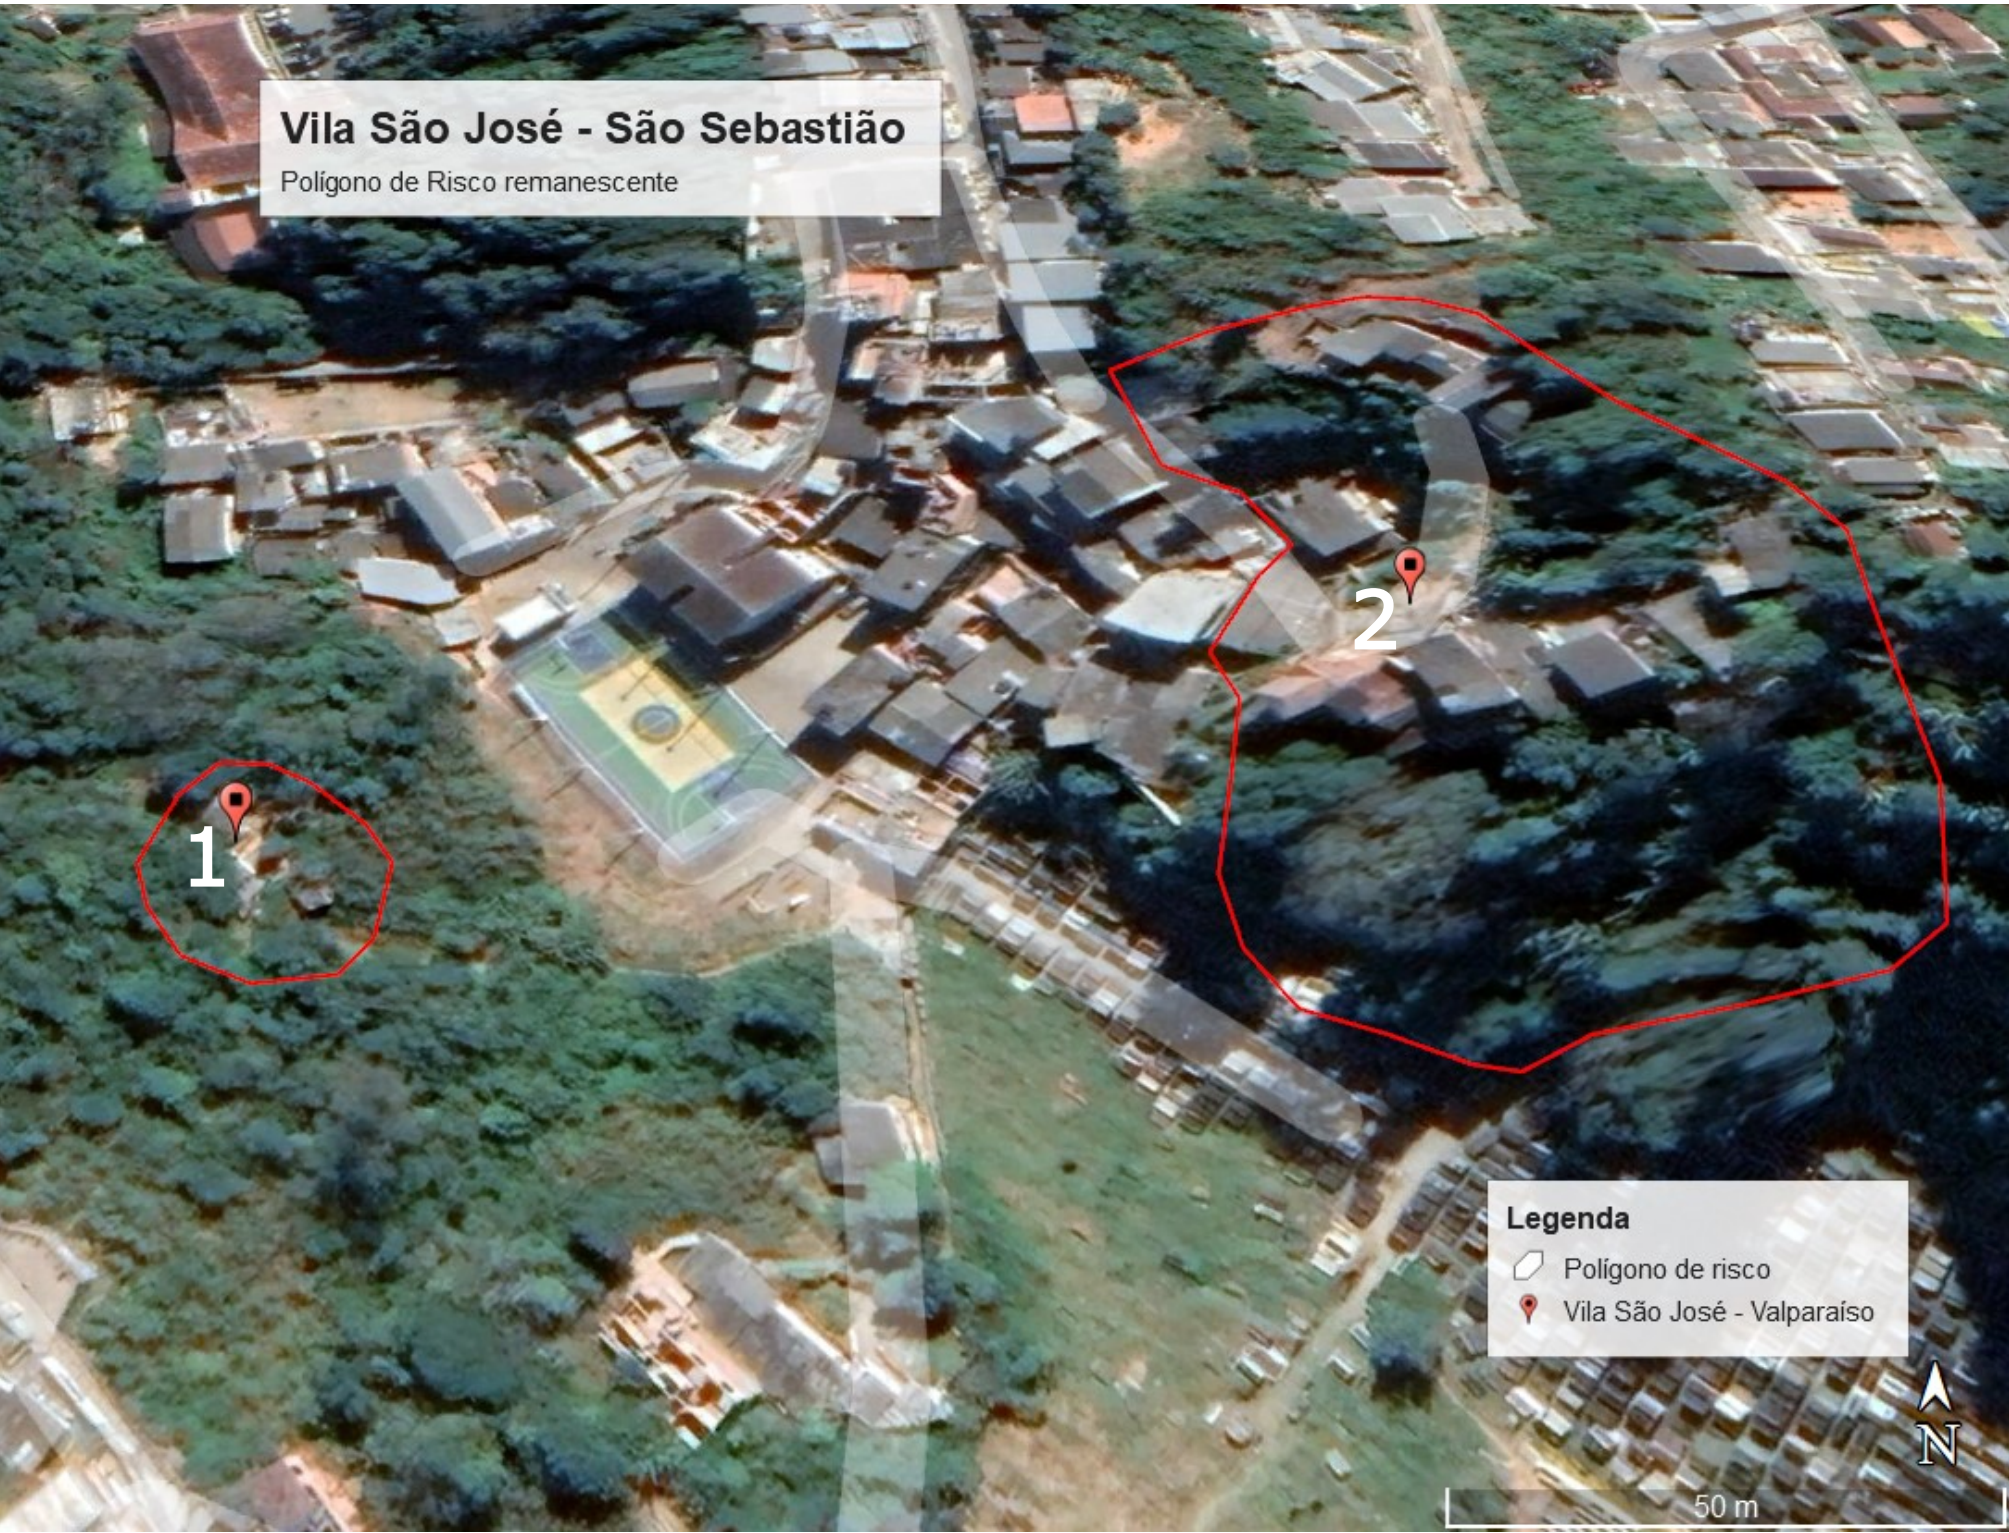
Ponto 1 Lat -22,510843/ -43,192096      Ponto 2 Lat -22,51029/ -43,19137

Ocorrências situadas na vila são josé, bairro são sebastião. O polígono 1 trata-se de um escorregamento planar composto por solo residual que atingiu 3 casas causando destruição parcial de duas e deixando todas as residências em situação de risco muito alto. Nessa ocorrência não teve vítima. O polígono 2, bem como o anterior, foi delimitado através da análise de evidências de movimentação que podem ser reativadas e permitir o avanço do processo de escorregamento. Trata-se de um escorregamento com aproximadamente 40m de altura e 20m de largura, que deixou casas em risco e alcançou alguns túmulos do cemitério. Não teve vítima mas as evidências de movimentação estão por toda área delimitada: trincas abertas causando basculamento da servidão e escorregamentos menores em taludes de cortes a jusante e a montante das residências são exemplos dessa movimentação. Importante ressaltar que a servidão encontra-se em risco alto de escorregamento e caso o processo avance as casas da porção superior da encosta ficarão sem rota de fuga.
