**PARECER TÉCNICO EMERGENCIAL EM SÃO GONÇALO - RJ**  
**FEVEREIRO DE 2023**

**TRAVESSA OSCAR MALDONADO - PARAÍSO (MORRO DO FEIJÃO)**

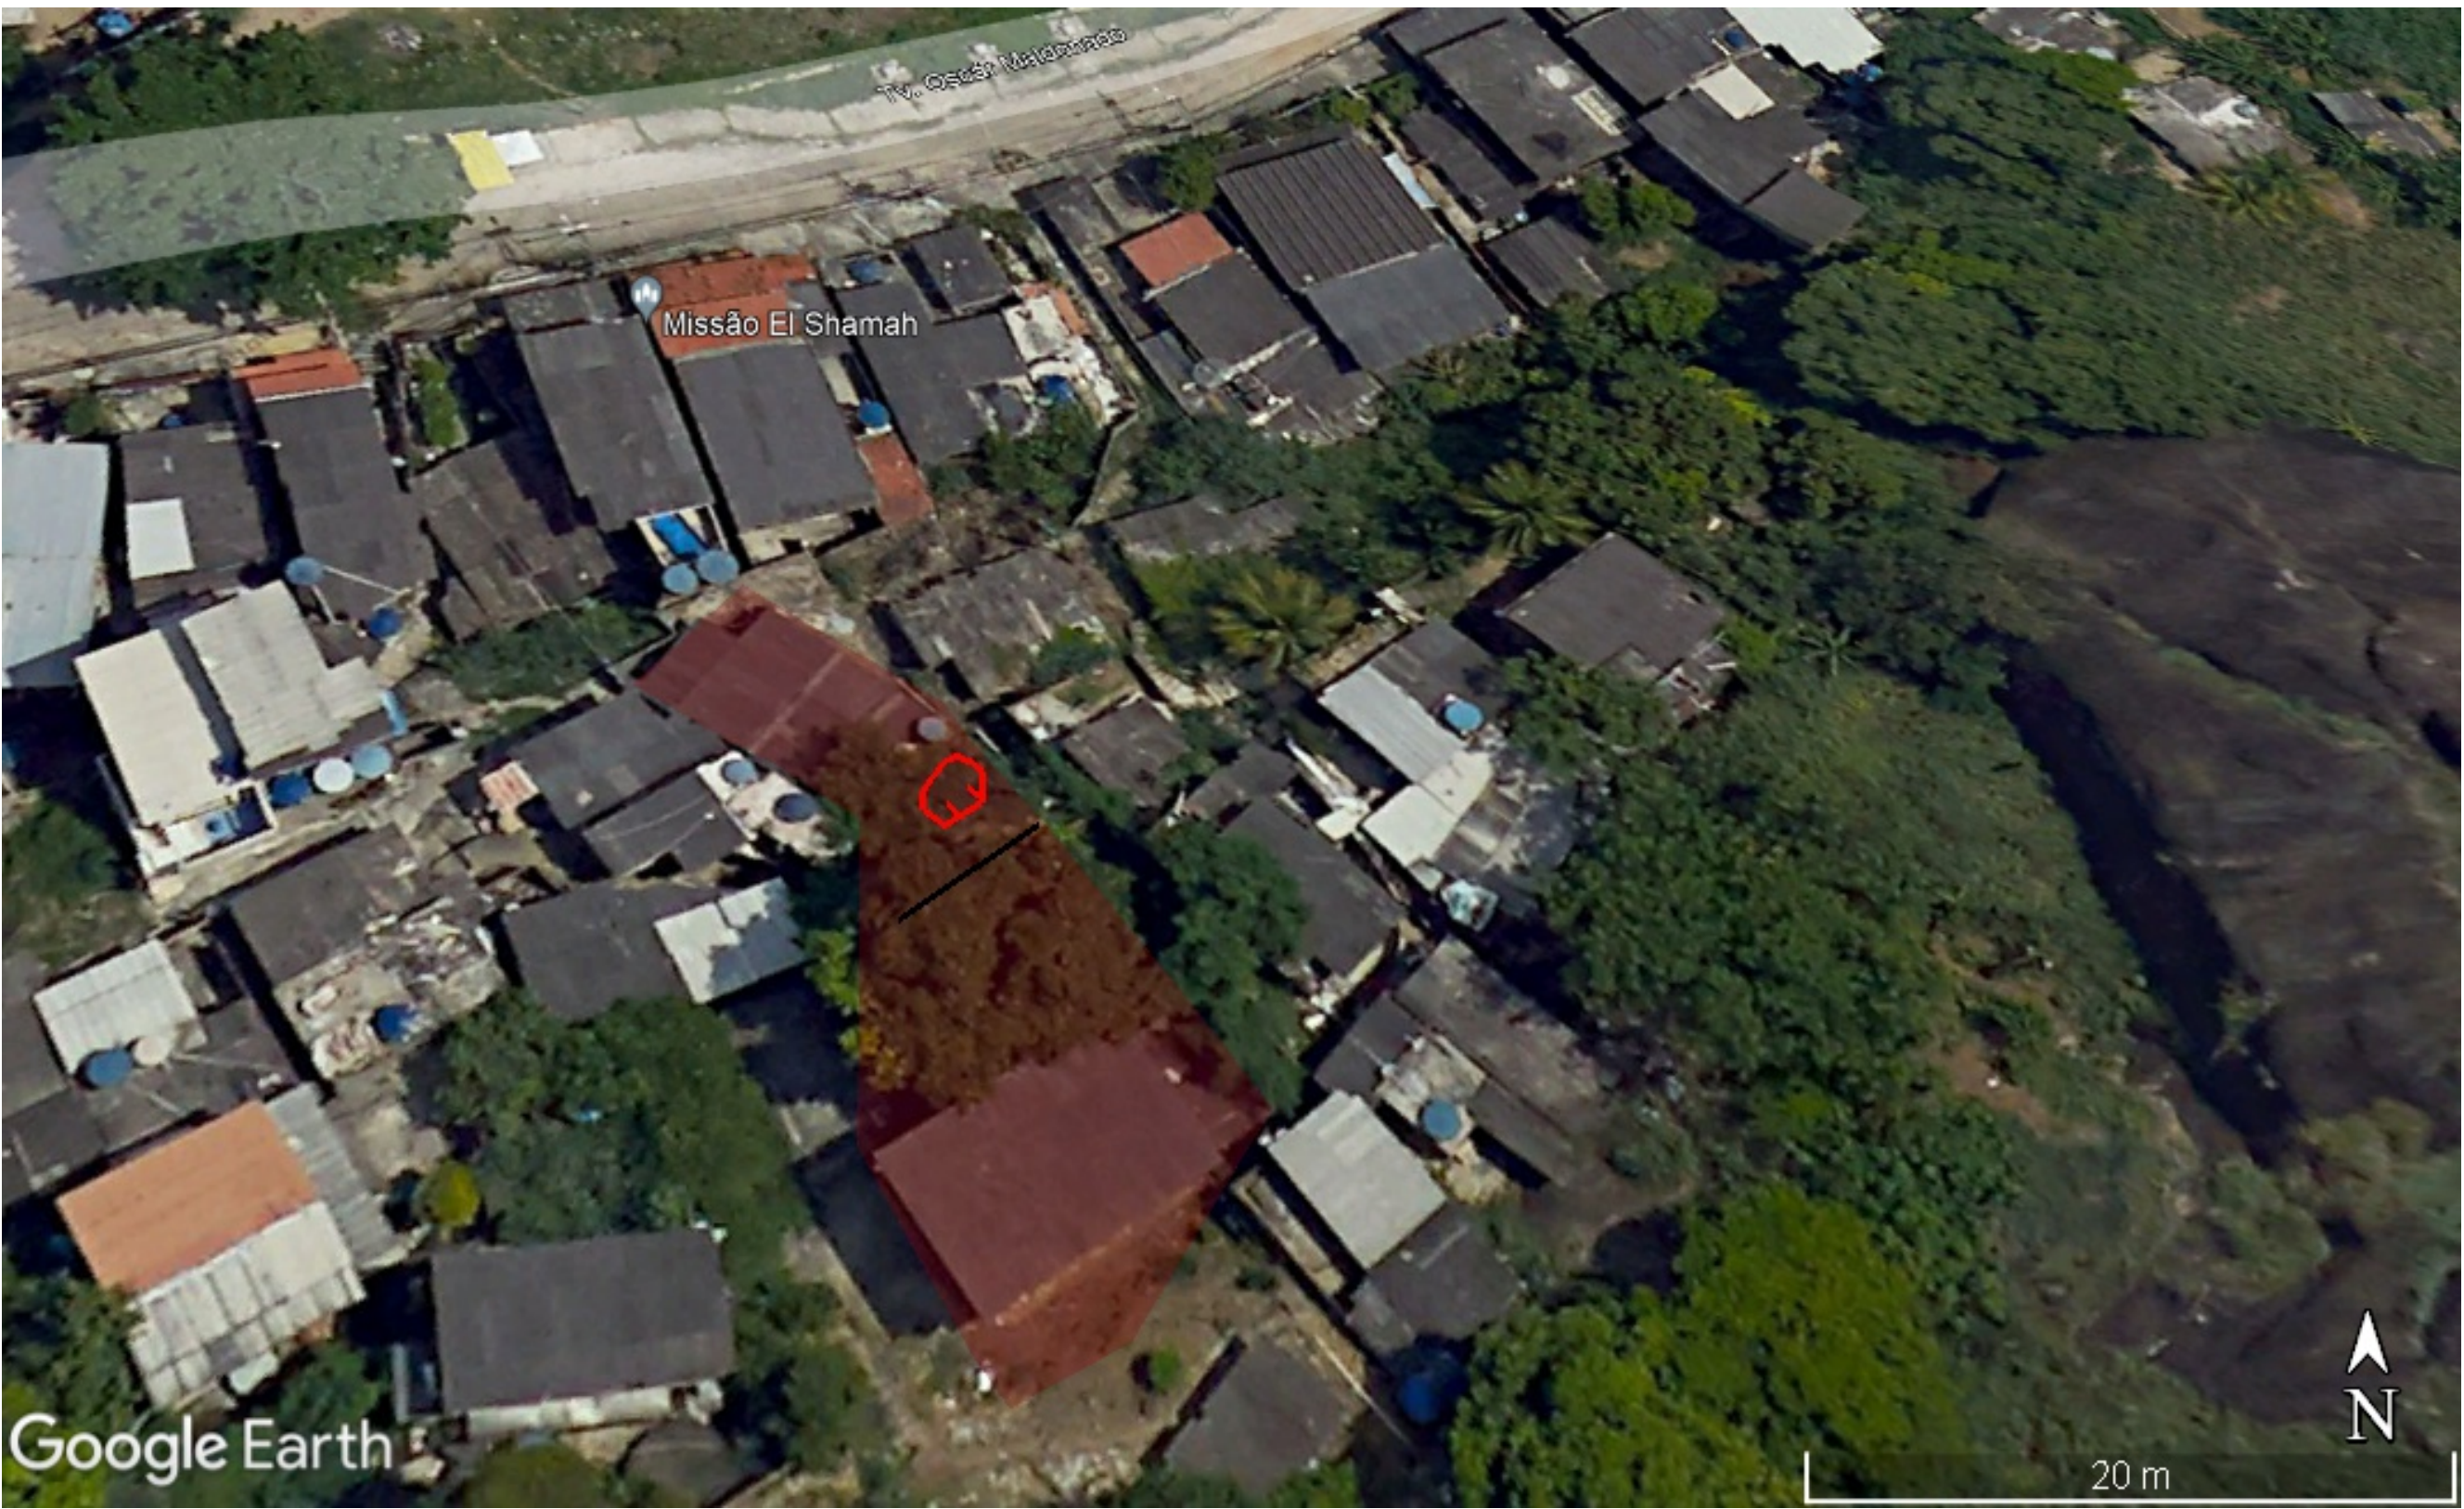
Em atendimento ao Município de São Gonçalo, para a realização de uma vistoria técnica emergencial, o DRM-RJ realizou no dia 20 de fevereiro de 2023, a avaliação de risco a escorregamentos na Travessa Oscar Maldonado, no bairro Paraíso, comunidade do Morro do Feijão. Ocorrência de deslizamento planar em talude de corte nos fundos de uma residência (A). O material deslocado atingiu os fundos da casa e dista a a cerca de 50 cm desta. A lateral apresenta distância zero pelo acúmulo de material alterado mobilizado de montante contendo lixo. O talude possui cerca de 3 m de altura e inclinação de cerca de 70°. No talude, há fluência de drenagem (B) que era captada pela moradora pois o deslizamento rompeu a canalização existente. A montante, há um muro de delimitação da propriedade que encontra-se embarrigado. Por conta da força da água e do talude a montante já movimentado, teve uma parte sua destruída (C) para dar vazão ao fluxo descendente posto que este muro não possui drenagem. Há uma árvore de grande porte nesse terreno que também colabora para exercer peso no terreno e no muro a jusante. A frente da casa possui rachaduras no piso (D) e este com um degrau em direção do movimento a jusante. A fundação da casa encontra-se descalçada (E) pelo avanço de processo erosivo. Nos fundos da casa há um talude de cerca de 2 metros e inclinação de 30° com sinais de movimentação de material fino de montante (F). Todo o terreno possui muito material de aterro. Considerando o cenário atual, a metodologia de classificação de risco a escorregamentos do DRM-RJ, trata-se de Risco Remanescente, ou seja, há possibilidade de avanço do movimento de massa a montante e lateralmente. Portanto, recomenda-se a fiscalização e monitoramento do local, avaliação de um profissional capacitado e qualificado para a adoção de obras geotécnicas cabíveis.

Cicatriz de deslizamento
-

Delimitação da área de risco remanescente
-

Alcance do deslizamento
-

Muro Embarrigado
