**ATENDIMENTOS EMERGENCIAIS EM PETRÓPOLIS**  
**FLORESTA-CENTRO - MARÇO DE 2022**

**Deslizamento na Rua Silva Jardim, 721D, área do Túnel.**

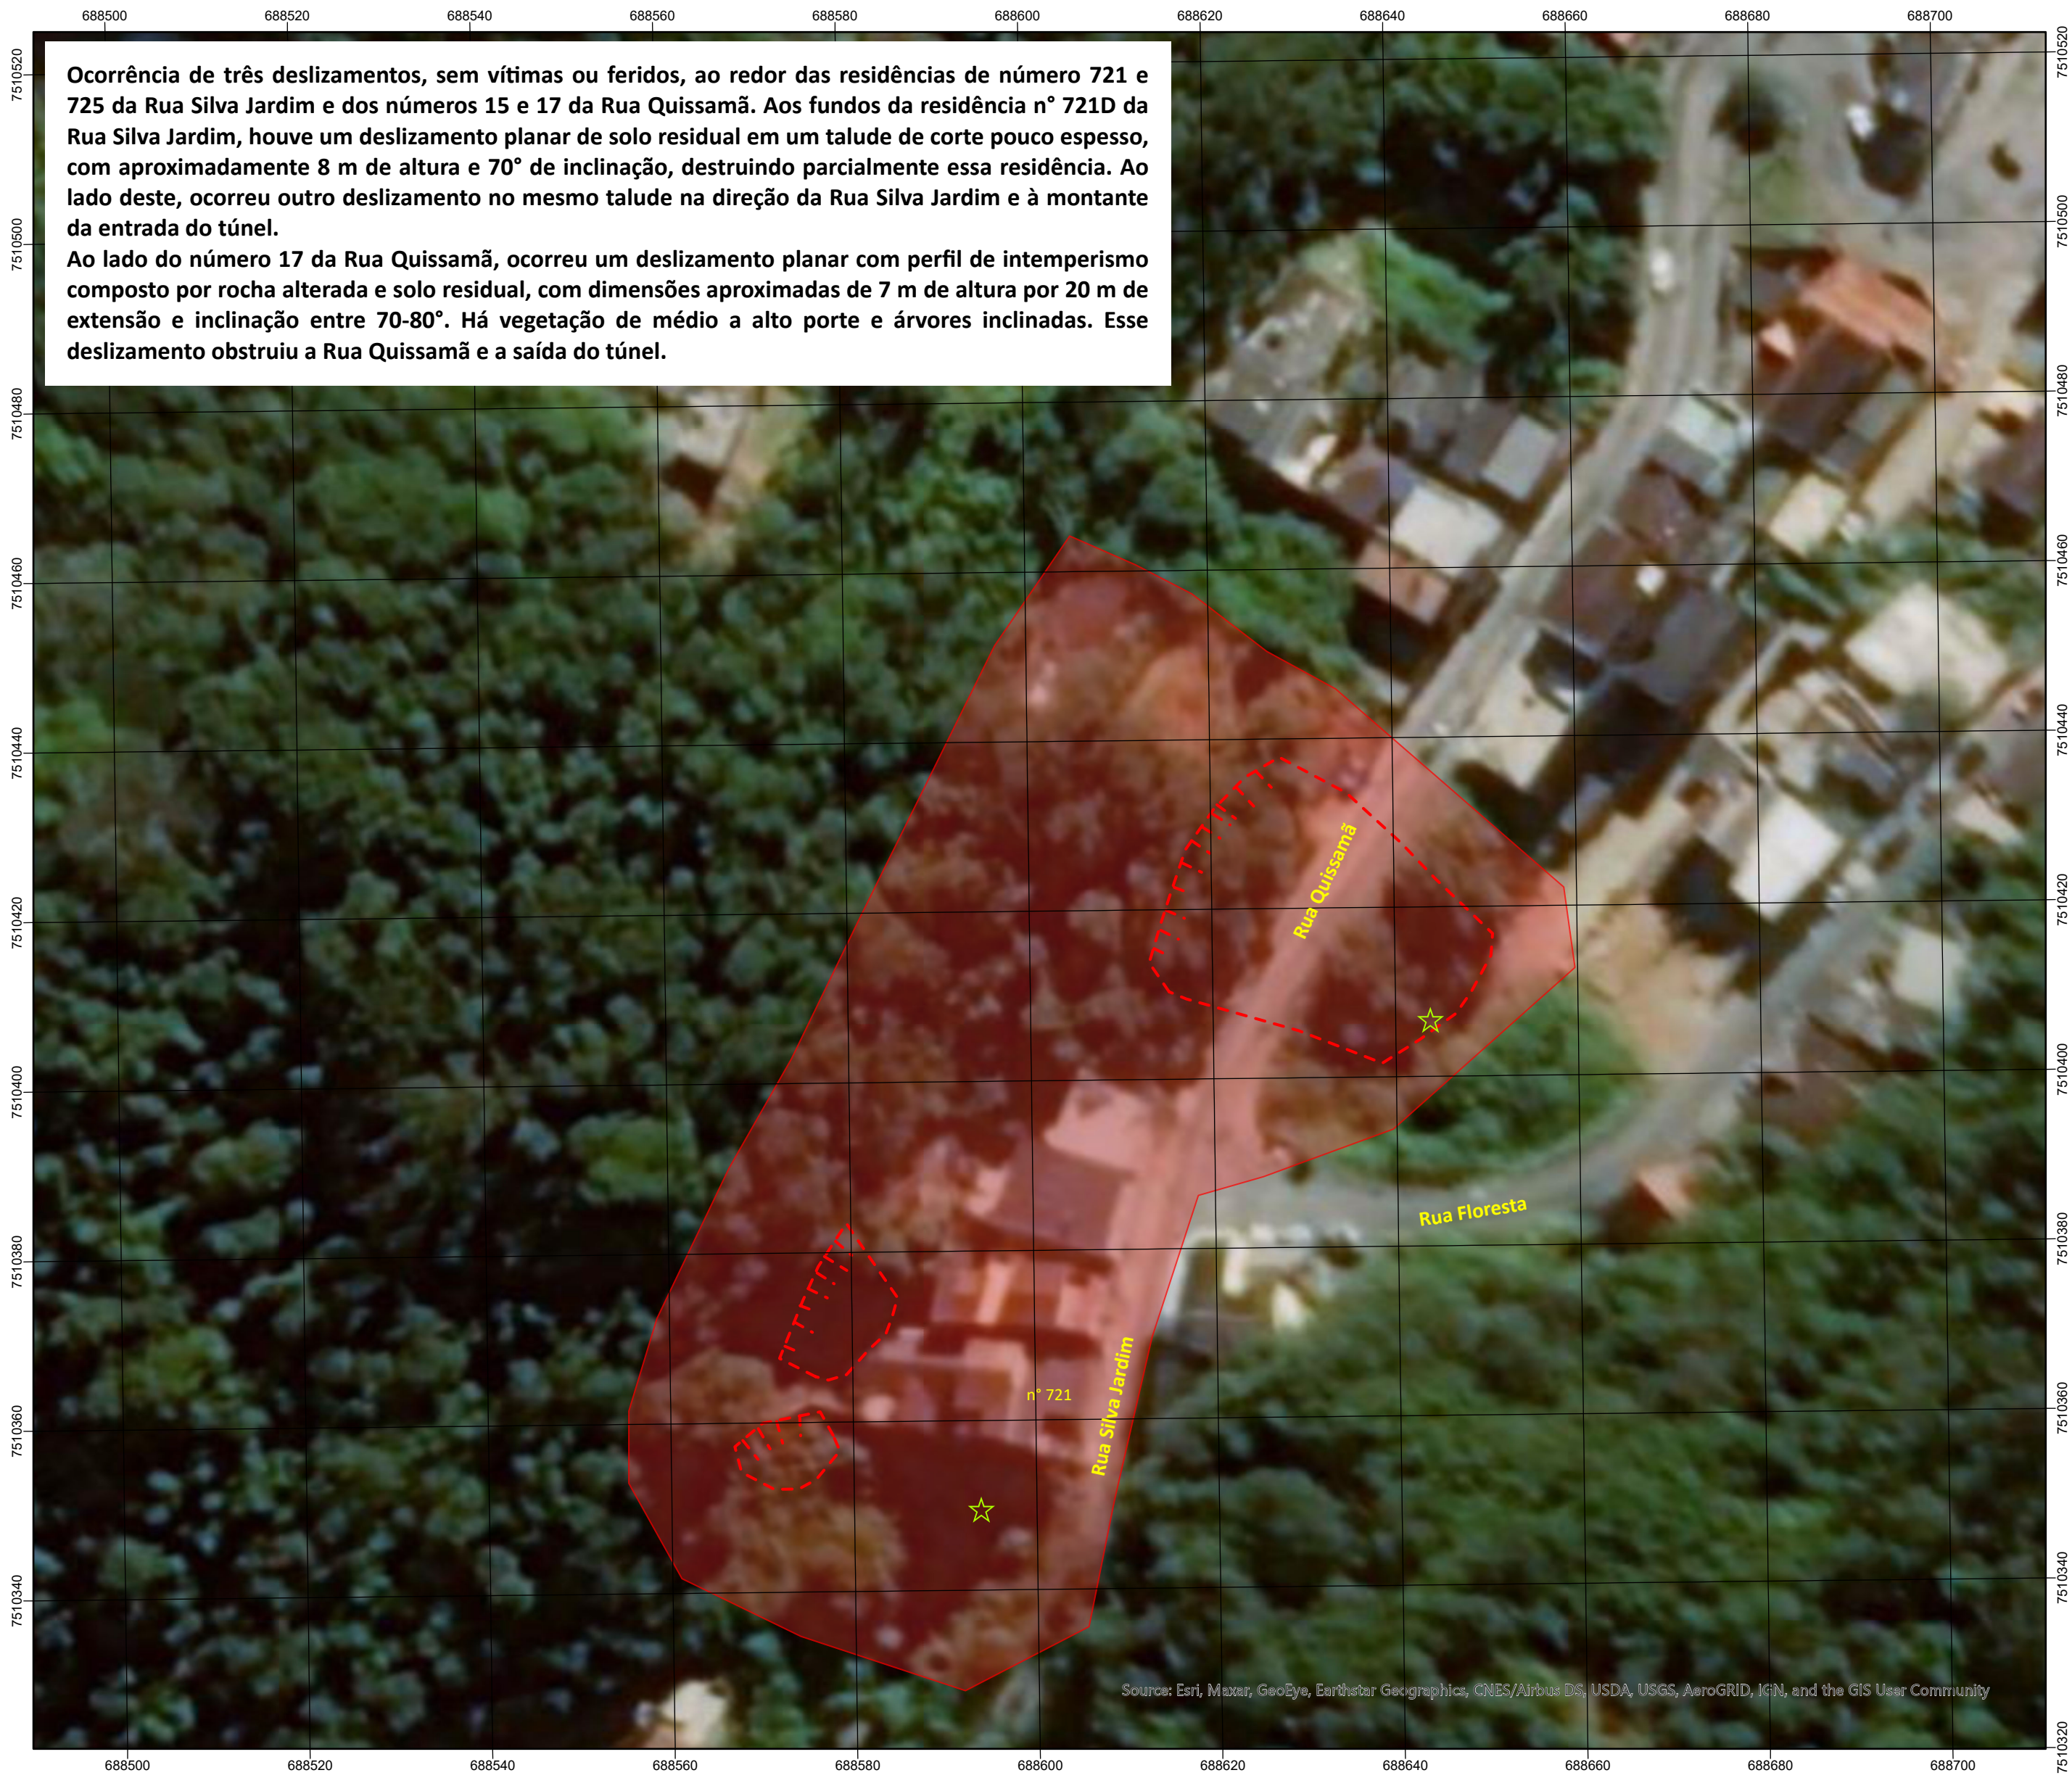
Cicatriz de deslizamento

Delimitação da área de risco para interdição e evacuação imediata

Alcance do deslizamento

ENTRADA/SAÍDA DO TÚNEL

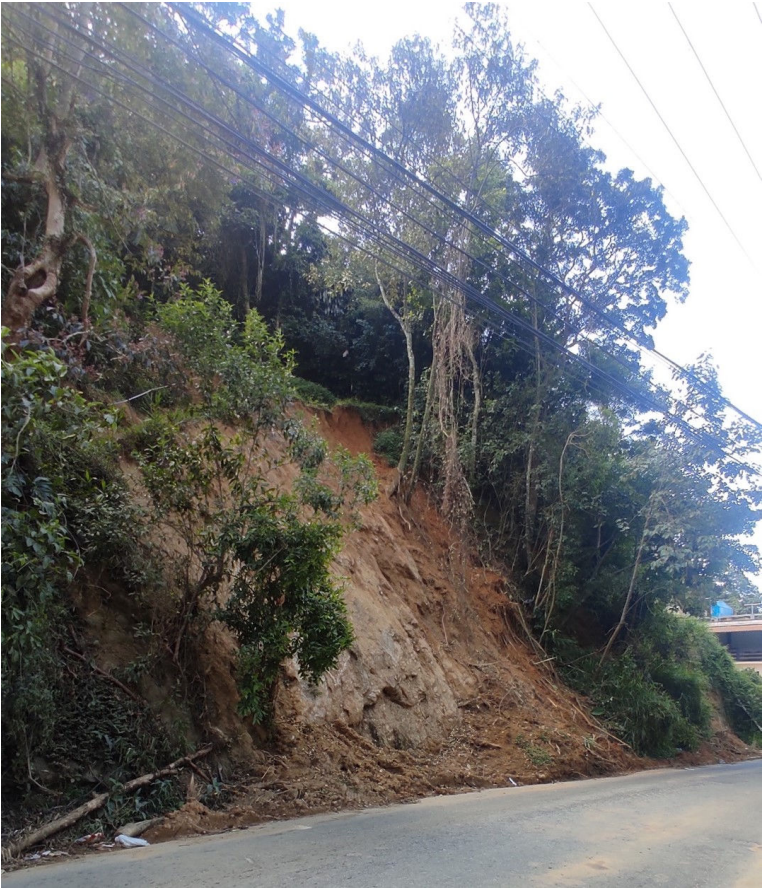
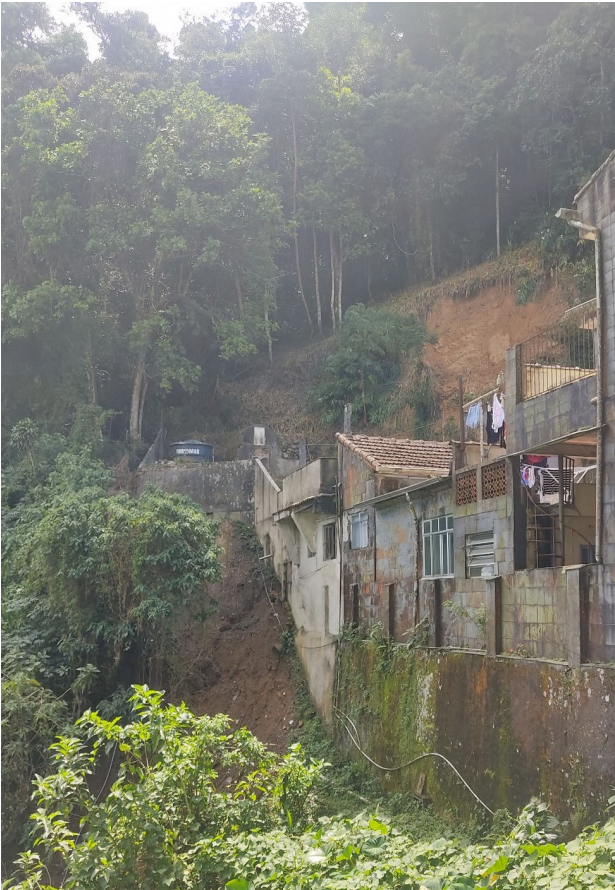
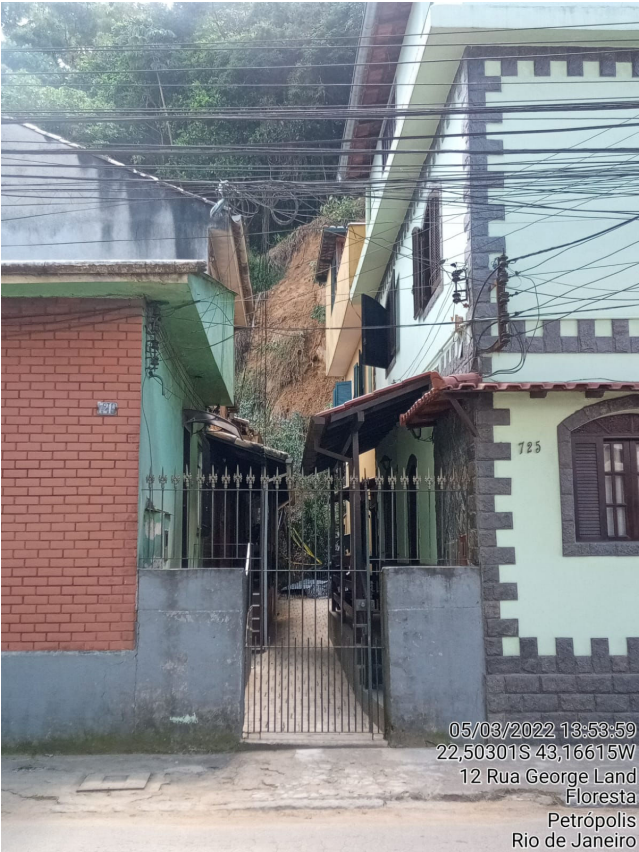
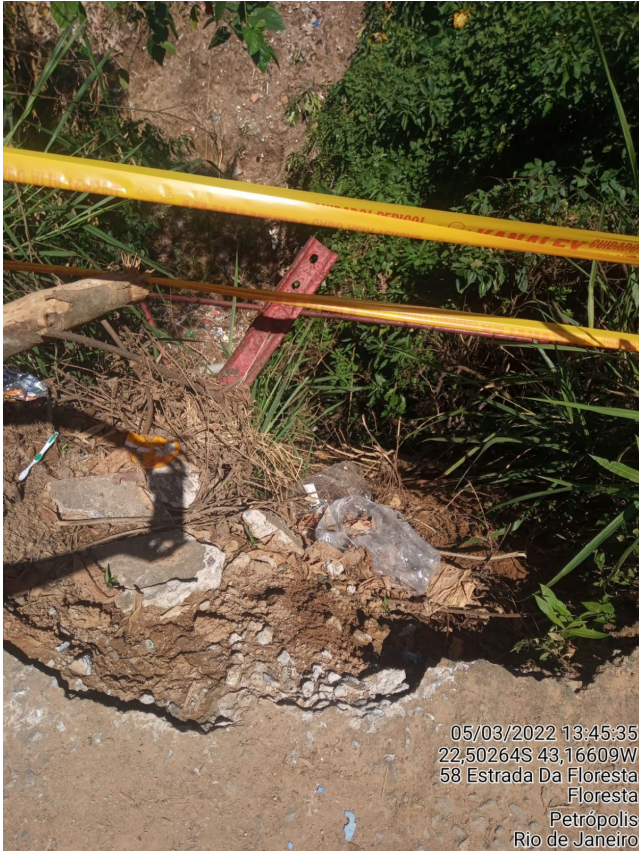
Ocorrência de três deslizamentos, sem vítimas ou feridos, ao redor das residências de número 721 e 725 da Rua Silva Jardim e dos números 15 e 17 da Rua Quissamã. Aos fundos da residência n° 721D da Rua Silva Jardim, houve um deslizamento planar de solo residual em um talude de corte pouco espesso, com aproximadamente 8 m de altura e 70° de inclinação, destruindo parcialmente essa residência. Ao lado deste, ocorreu outro deslizamento no mesmo talude na direção da Rua Silva Jardim e à montante da entrada do túnel.

Ao lado do número 17 da Rua Quissamã, ocorreu um deslizamento planar com perfil de intemperismo composto por rocha alterada e solo residual, com dimensões aproximadas de 7 m de altura por 20 m de extensão e inclinação entre 70-80°. Há vegetação de médio a alto porte e árvores inclinadas. Esse deslizamento obstruiu a Rua Quissamã e a saída do túnel.
