**ATENDIMENTOS EMERGENCIAIS EM SÃO GONÇALO - RJ**  
**FEVEREIRO DE 2023**

**Condomínio Recanto do Engenho - Engenho Pequeno**

Data da Vistoria: 16/02/23

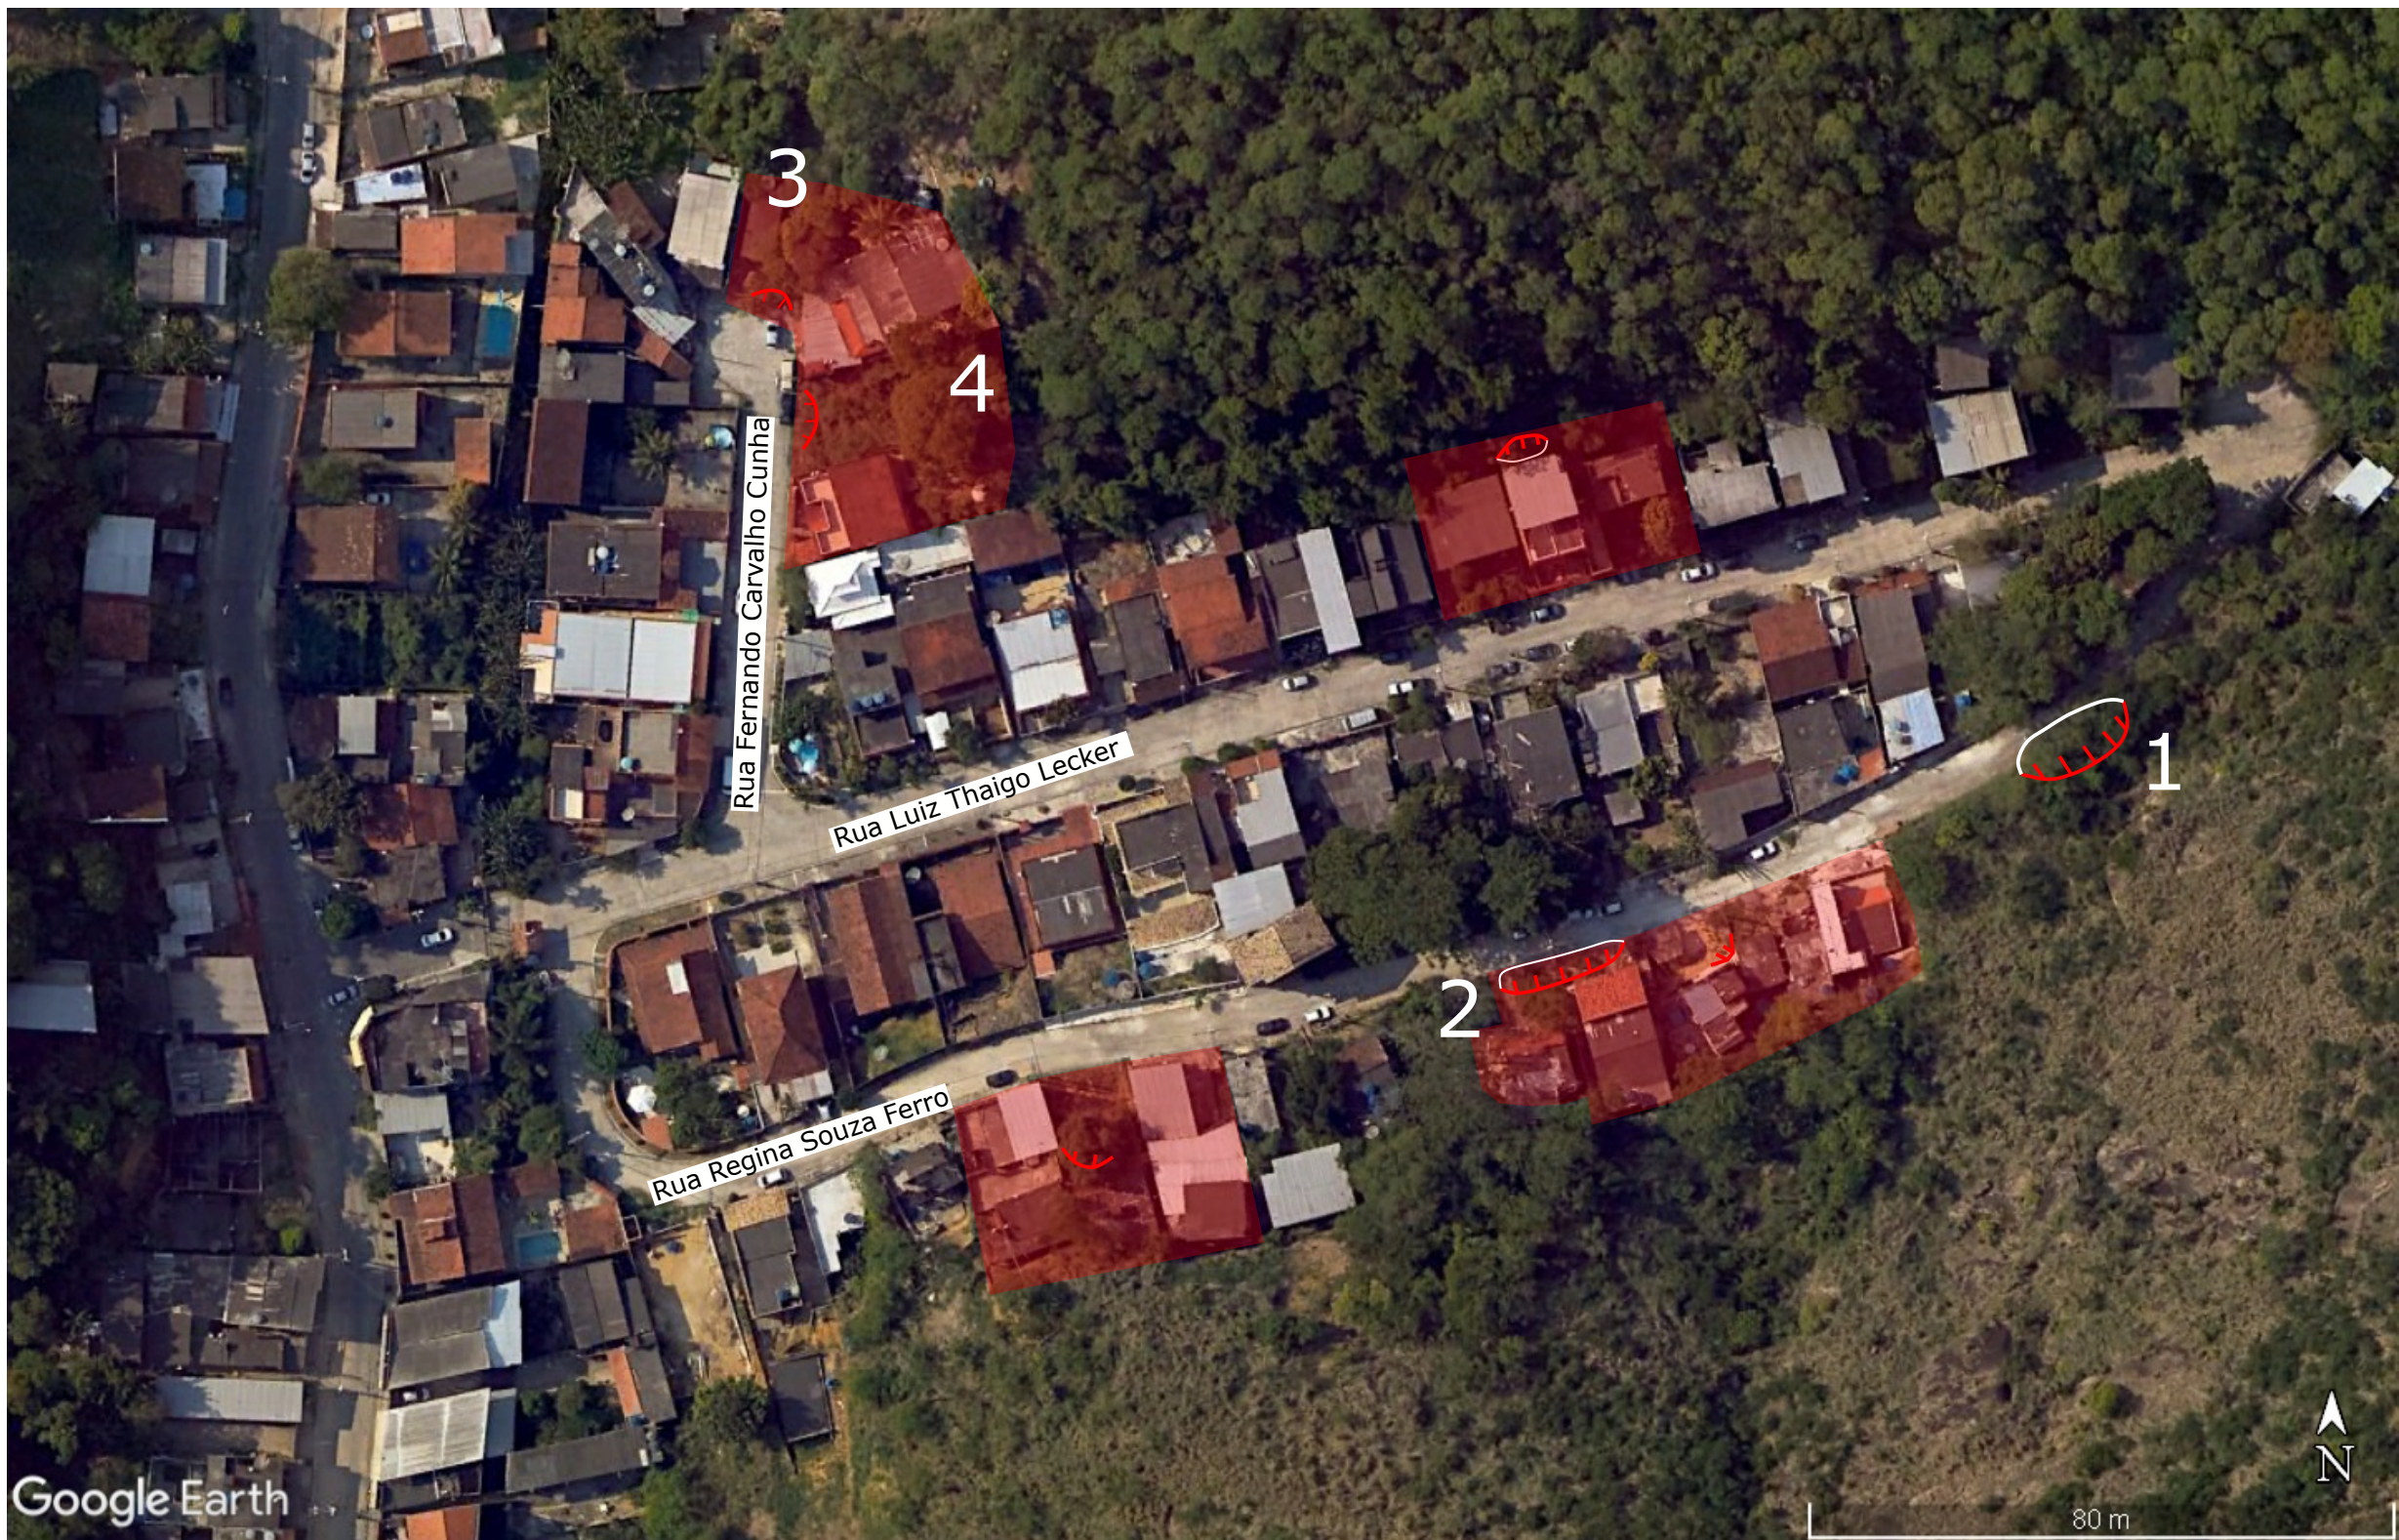
Em atendimento ao Município de São Gonçalo, para a realização de uma vistoria técnica emergencial, o DRM-RJ realizou no dia 16 de fevereiro de 2023, a avaliação de risco remanescente de deslizamentos no Condomínio Recanto do Engenho, que abrange as Ruas Luiz Thiago Lecker, Regina Souza Ferro e Fernando Carvalho Cunha, no bairro do Engenho Pequeno. No local, foram observados diversos pontos de deslizamentos nas vias do condomínio, com deslocamento, queda de blocos e vegetais em alguns trechos. O local vistoriado está disposto em área de vale encaixado, com as edificações adentrando por dentro a encosta de dimensões não passíveis de mensuração e inclinação superior aos 60°. Sua composição heterogênea, com rocha sã, por vezes alterada e solo predominantemente arenoso, com cobertura vegetal é composta por vegetações gramíneas e arbustivas de variados portes, que penetram nas fraturas da rocha intensificando o processo intempérico no local, podendo ocasionar futuramente desprendimento de blocos. No momento da vistoria foi possível observar fluxo intenso e contínuo de água vinda à montante, que escoava pelas ruas do condomínio, chegando a fazer pontos de empoçamento em alguns trechos. Os deslizamentos causaram alguns desabamentos parciais de estruturas e mobilização de postes, fazendo com que parte da fiação ficasse recoberta pela cobertura vegetal. Com relação ao material mobilizado, este se encontrava disposto ao longo das vias. Cabe destacar que as edificações se encontram nas proximais do sopé da encosta e/ou nas áreas de corte de talude. Ressalta-se que no local foram observadas cicatrizes de deslizamentos e, através da imagem de satélite além delas, foram observadas algumas feições, que podem sugerir cicatrizes de deslizamentos pretéritas ou ativação de processos erosivos na parte mais alta da encosta local. Desta forma, foi traçado um polígono de risco remanescente de acordo com a metodologia utilizada pelo DRM-RJ, uma vez que ocorre o período de chuvas e os processos geológico-geomorfológicos acima relatados encontram-se ativos. Portanto, recomenda-se a fiscalização e monitoramento do local, avaliação de um profissional capacitado e qualificado para a adoção de obras geotécnicas cabíveis.

Delimitação de área de Risco Remanescente
-

Cicatriz e alcance do deslizamento
