**ATENDIMENTOS EMERGENCIAIS EM PETRÓPOLIS**

**MARÇO DE 2022**

**Deslizamento na Rua Manoel Maia Filho**

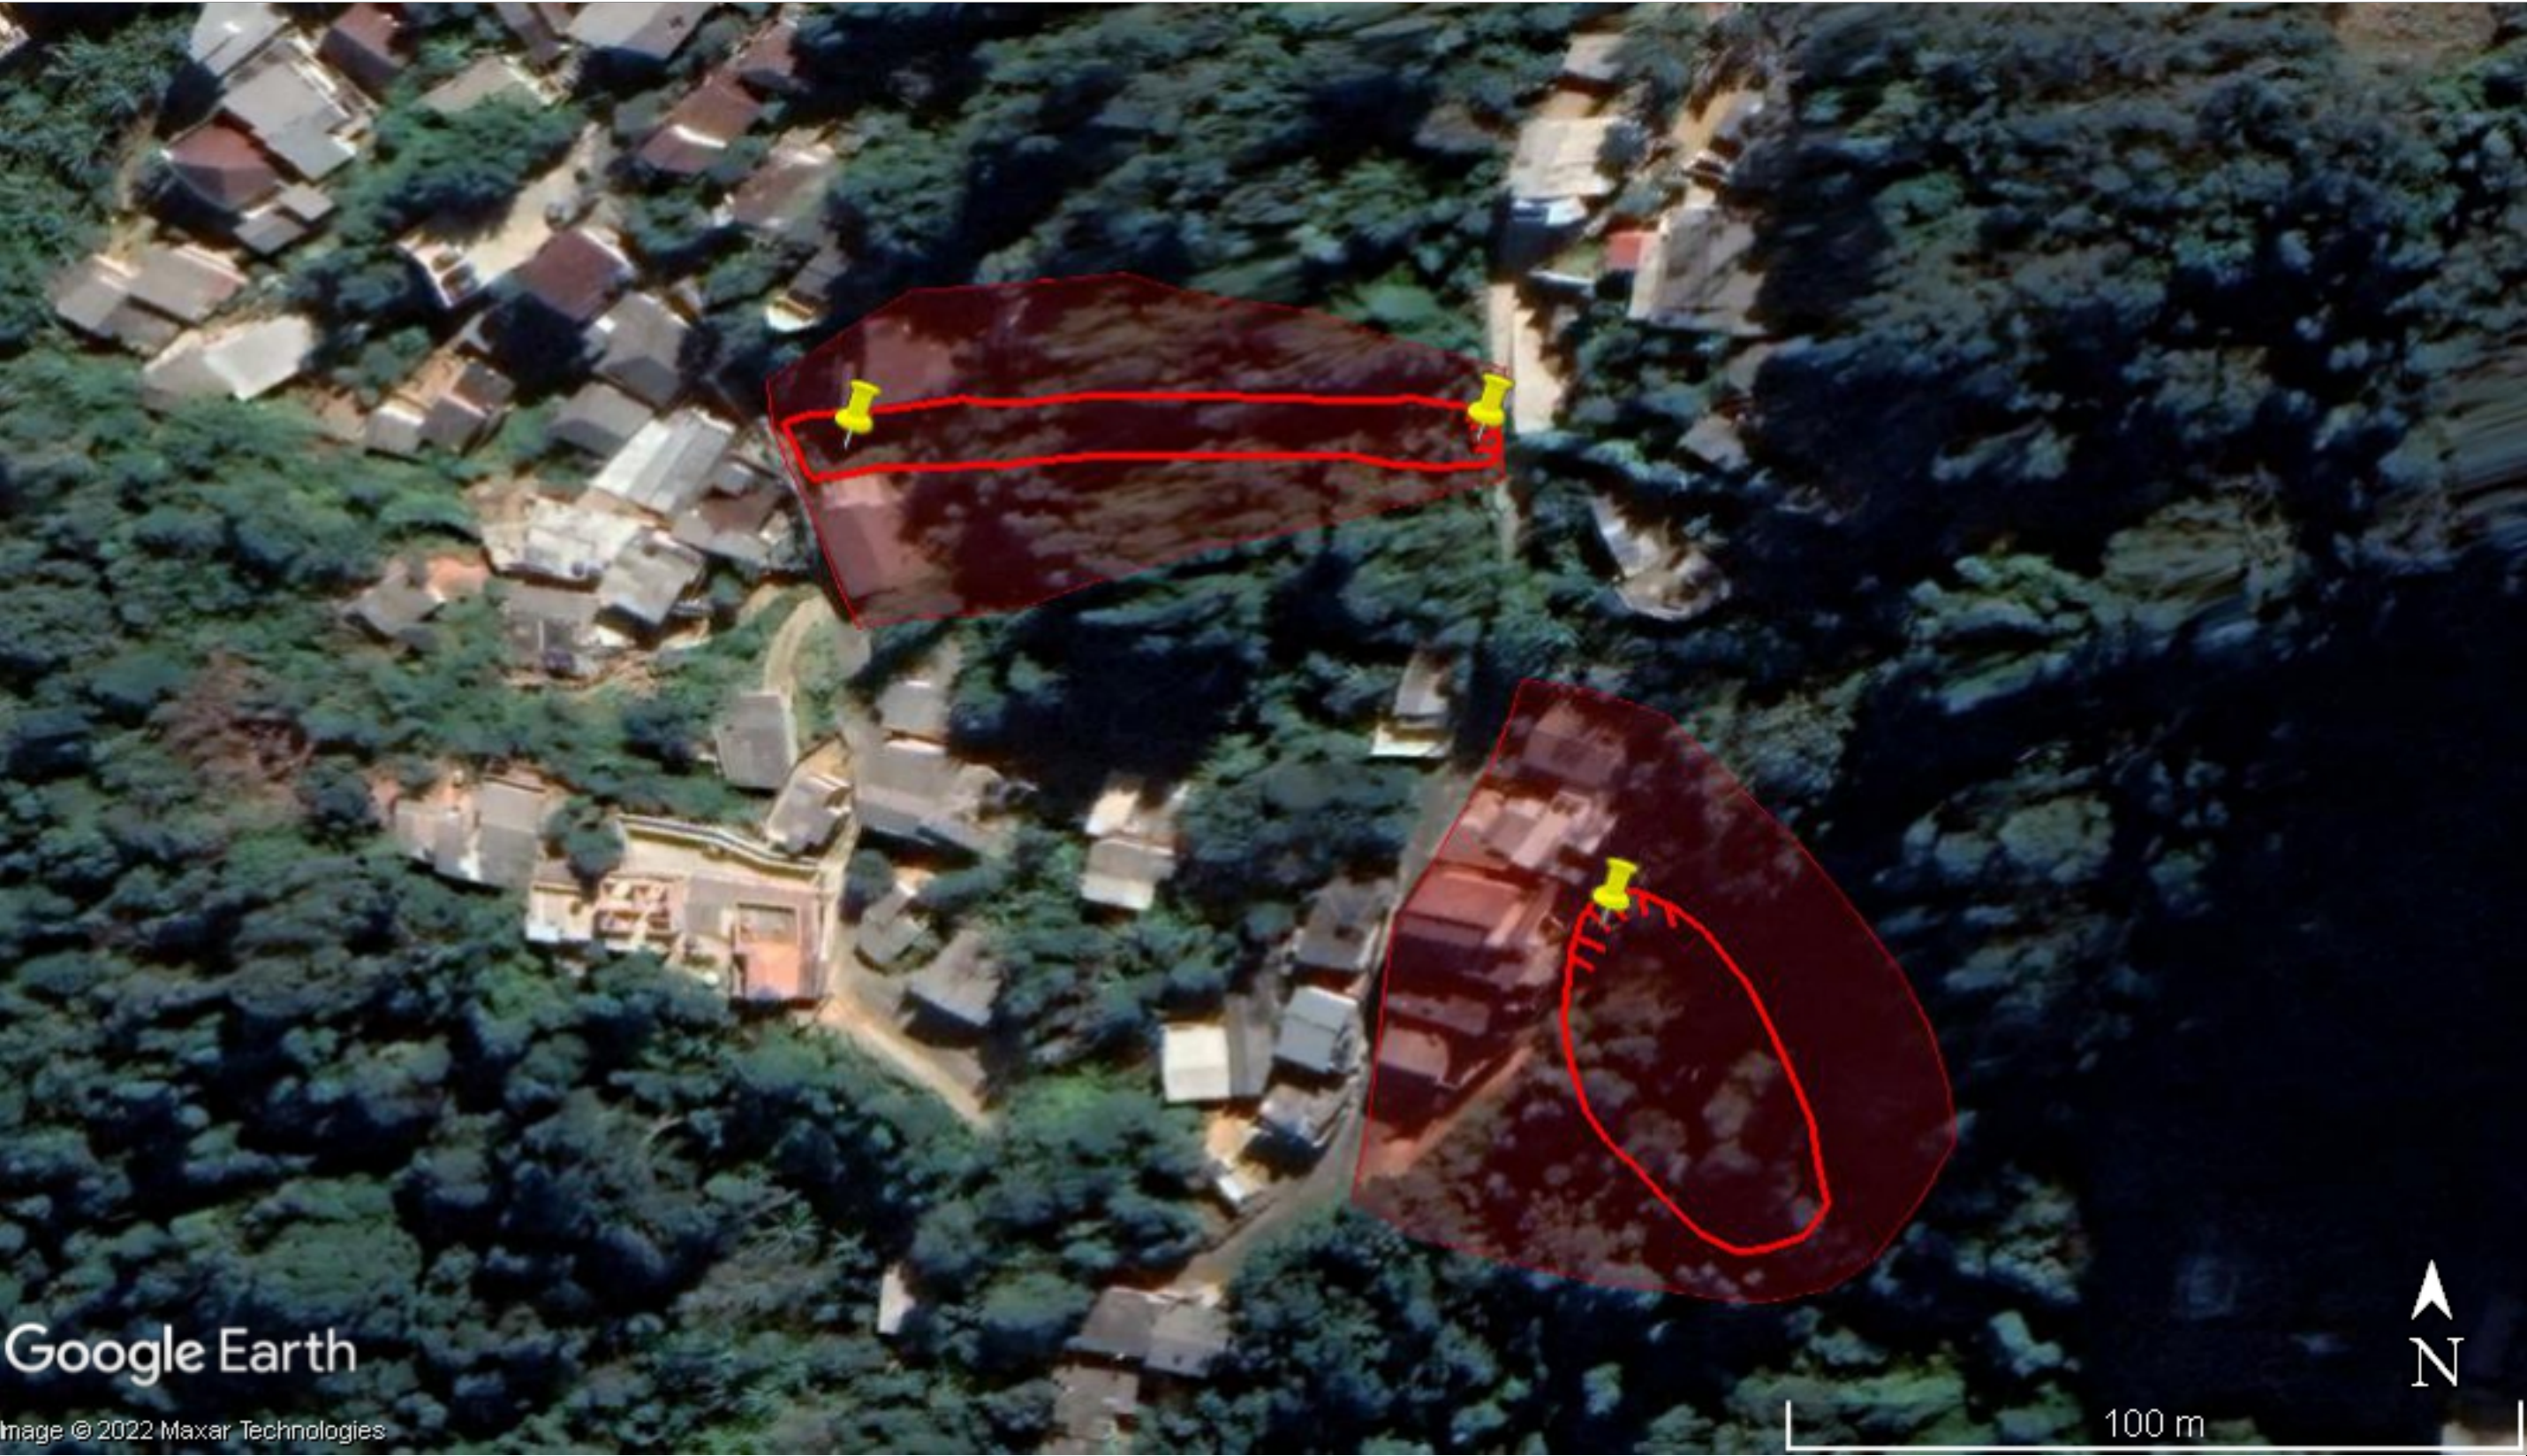
Ocorrência de dois deslizamentos de solo e blocos rochosos. No final da rua Manoel Maia Filho está a crista, com 1m de largura, de um deslizamento planar de solo raso com blocos de rocha in-situ, com alcance de 100 metros. O talude apresenta uma inclinação de 60-70° em contato solo-rocha. Há presença de uma nascente e vegetação de pequeno a médio porte, algumas características de locais com muita umidade. Não foram registradas vítimas ou danos ao patrimônio. O segundo ponto de deslizamento ocorreu na servidão, próxima ao nº 580 da rua Manoel Maia Filho. A crista está a montante da servidão, a uns 8 metros de altura e 15 metros de largura, com inclinação do talude de 60-70°. O deslizamento de solo se iniciou em uma residência, atingindo dois imóveis lateralmente e um a jusante e avançando em direção ao fundo do vale. A via de acesso foi danificada, apresentando rachaduras e vegetação inclinada, na mesma direção do deslizamento ocorrido, indicativos de movimentação do solo e de um deslizamento rotacional. Ao longo de toda a via foram observados vários pontos com depósitos de lixo, alguns formando camadas com mais 1 metro. Há risco remanescente na área e podendo atingir casas e as vias de acesso.
