**ATENDIMENTOS EMERGENCIAIS EM PETRÓPOLIS**

**MARÇO DE 2022**

**Deslizamento na Rua Vital Brasil, São Sebastião**

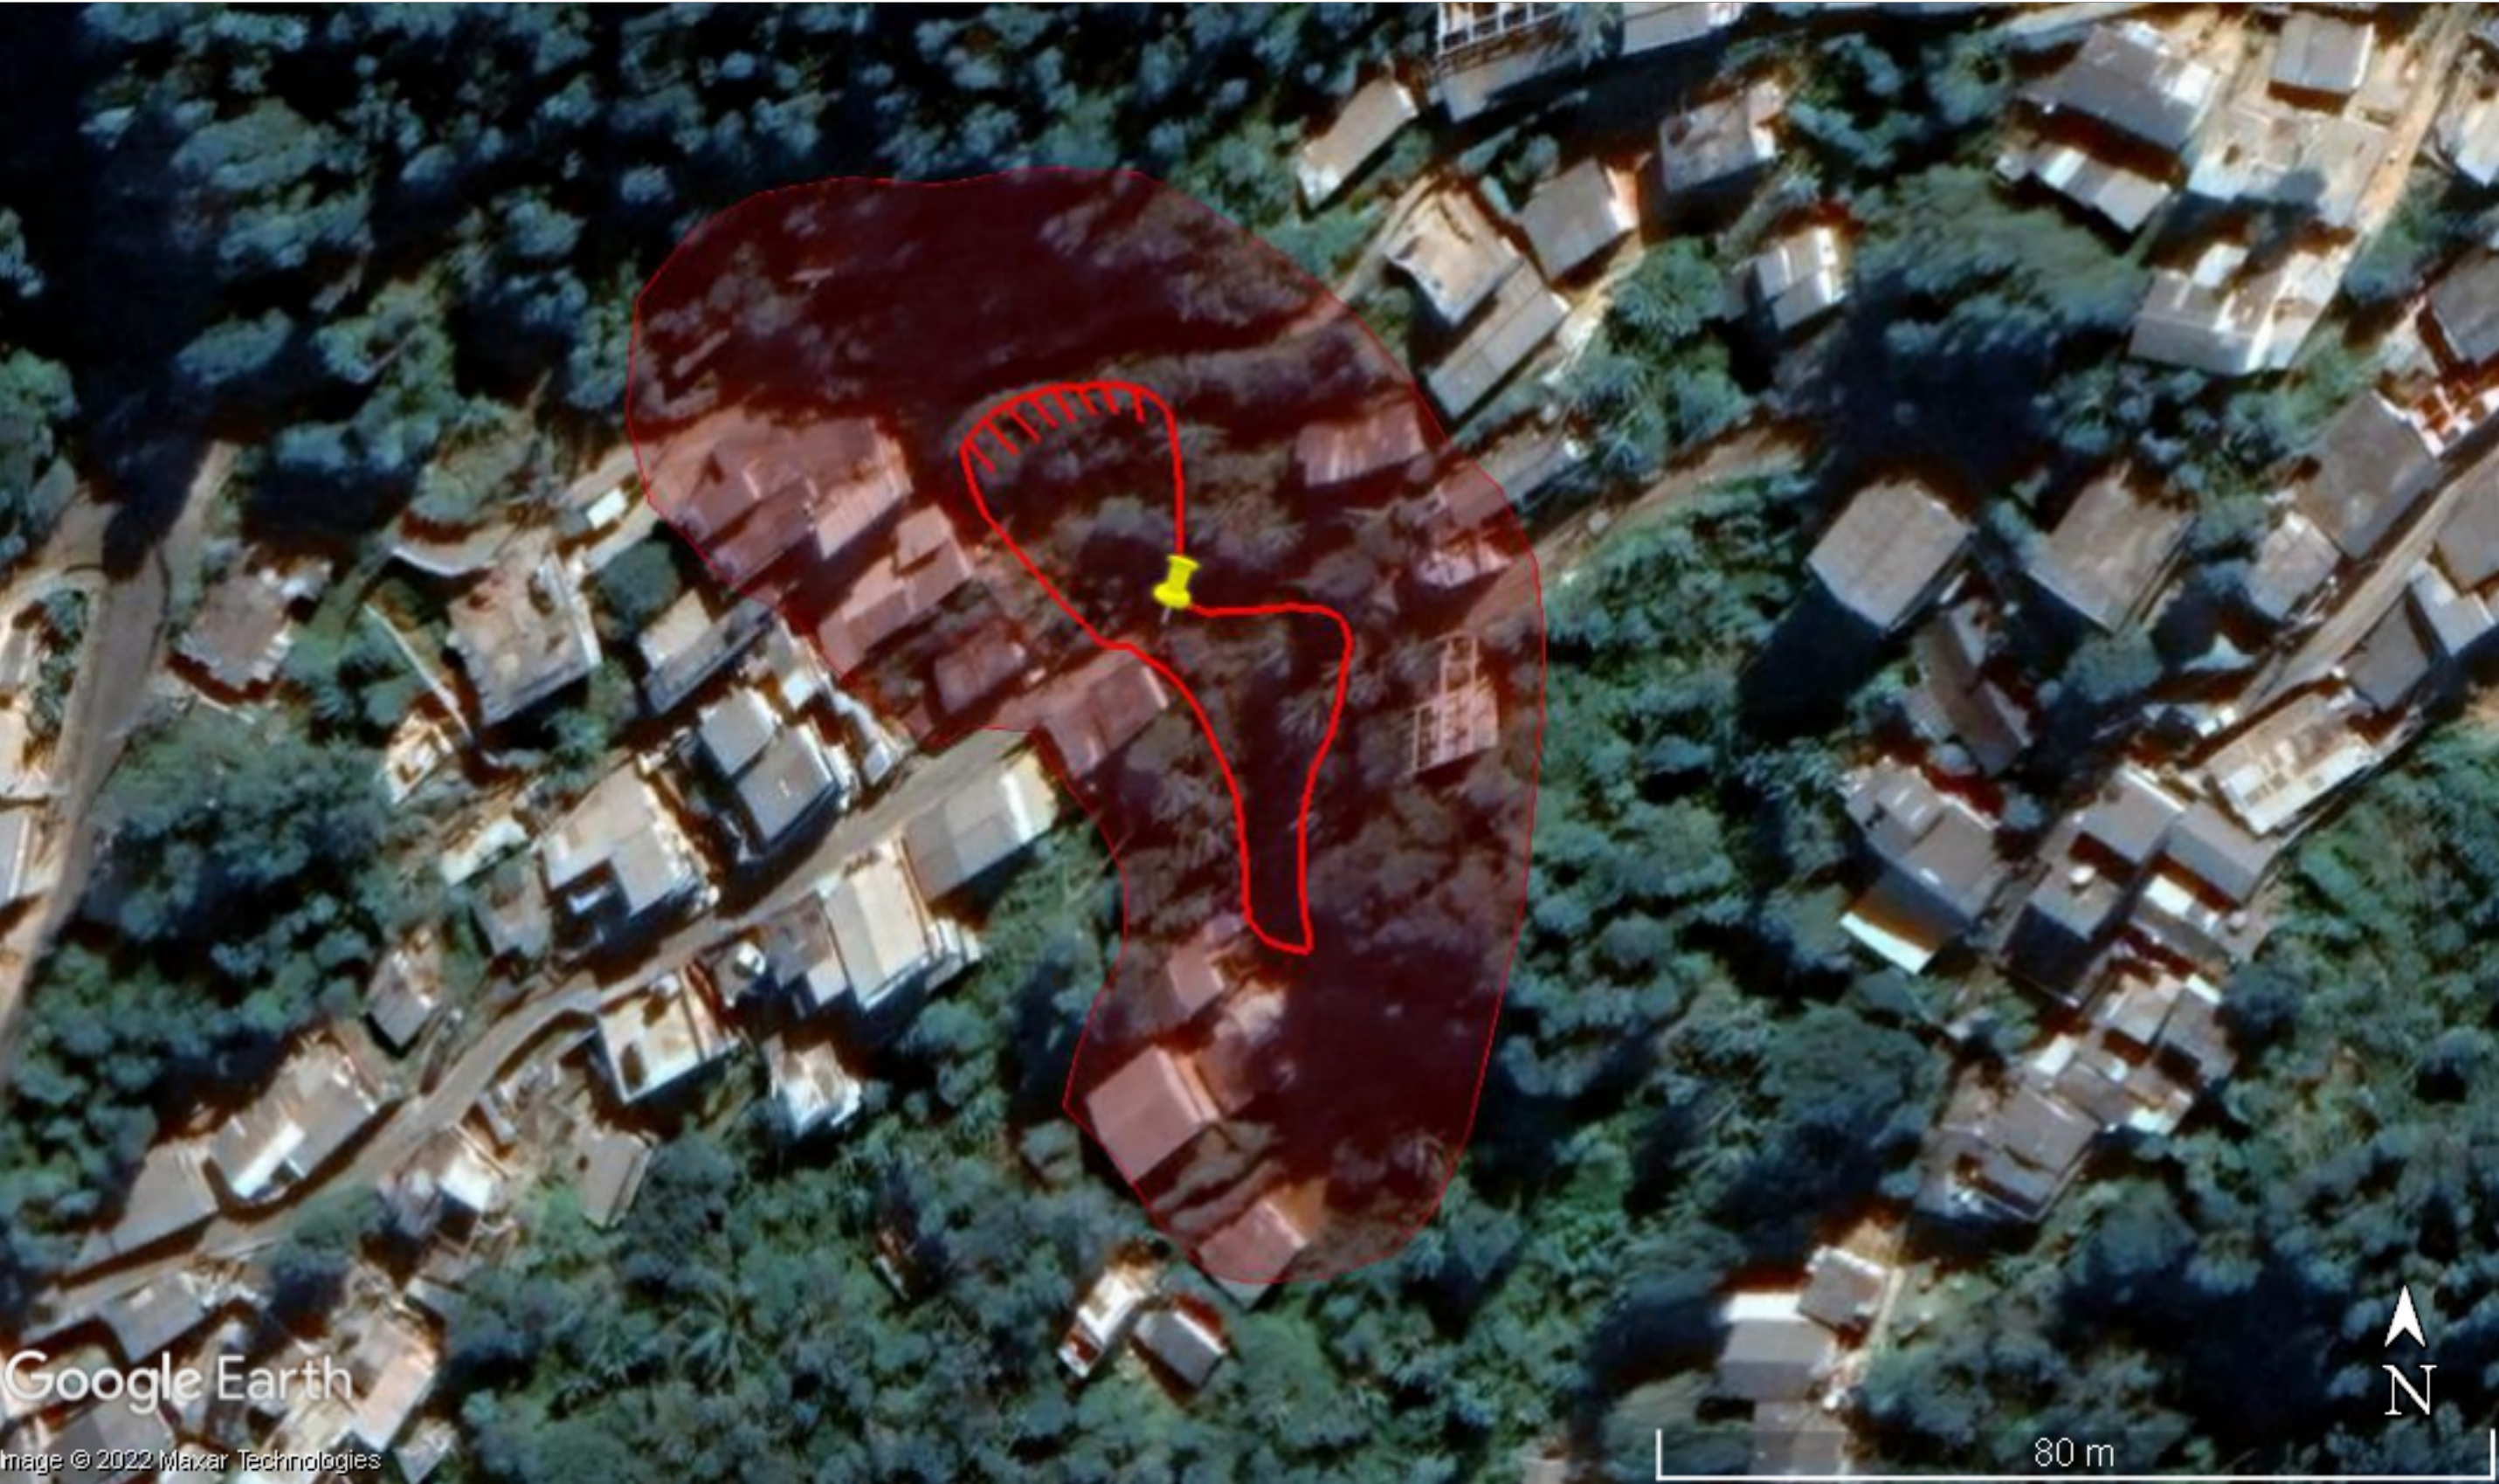
Deslizamento planar no mesmo local onde foi relatado que houve deslizamentos nos anos de 2008 e 2013, que derrubou duas residências e interditaram outras cinco casas na época. O início do movimento ocorreu junto da Servidão Agripino Felipe e cruzou a Rua Vital Brasil, percorrendo uma extensão total de 50 m em direção ao fundo do vale. Foi observado no local presena de lixo e entulho no material deslocado e também depressões e rachaduras ao longo da pavimentação da Rua Vital Brasil próximo ao numero 1116. A área possui um formato de relevo côncavo, ocorrendo a concentração do escoamento da água. A jusante da rua Vital Brasil possui um canal de drenagem que foi danificado durante as chuvas do dia 15 de fevereiro de 2022 e o muro de contenção da rodovia está com rachaduras. O local possui uma densa vegetação de pequeno porte, com presença de bananeira, e deficiência no sistema no sistema de drenagem, conforme relatado por moradores as canaletas encontram-se entupidas e há afloramento de água próximo as casas interditadas e a servidão. Neste deslizamento mais recente de 2022 não houve dano as residencias nem vítimas.

Cicatriz de deslizamento
-

Delimitação da área de risco para interdição e evacuação imediata
-

Alcance do deslizamento
