**ATENDIMENTOS EMERGENCIAIS EM SÃO GONÇALO - RJ**  
**FEVEREIRO DE 2023**  
**Rua Felix Antônio da Silva - Engenho Pequeno**

Data da Vistoria: 16/02/23  
Data da elaboração do Parecer técnico: 17/02/23

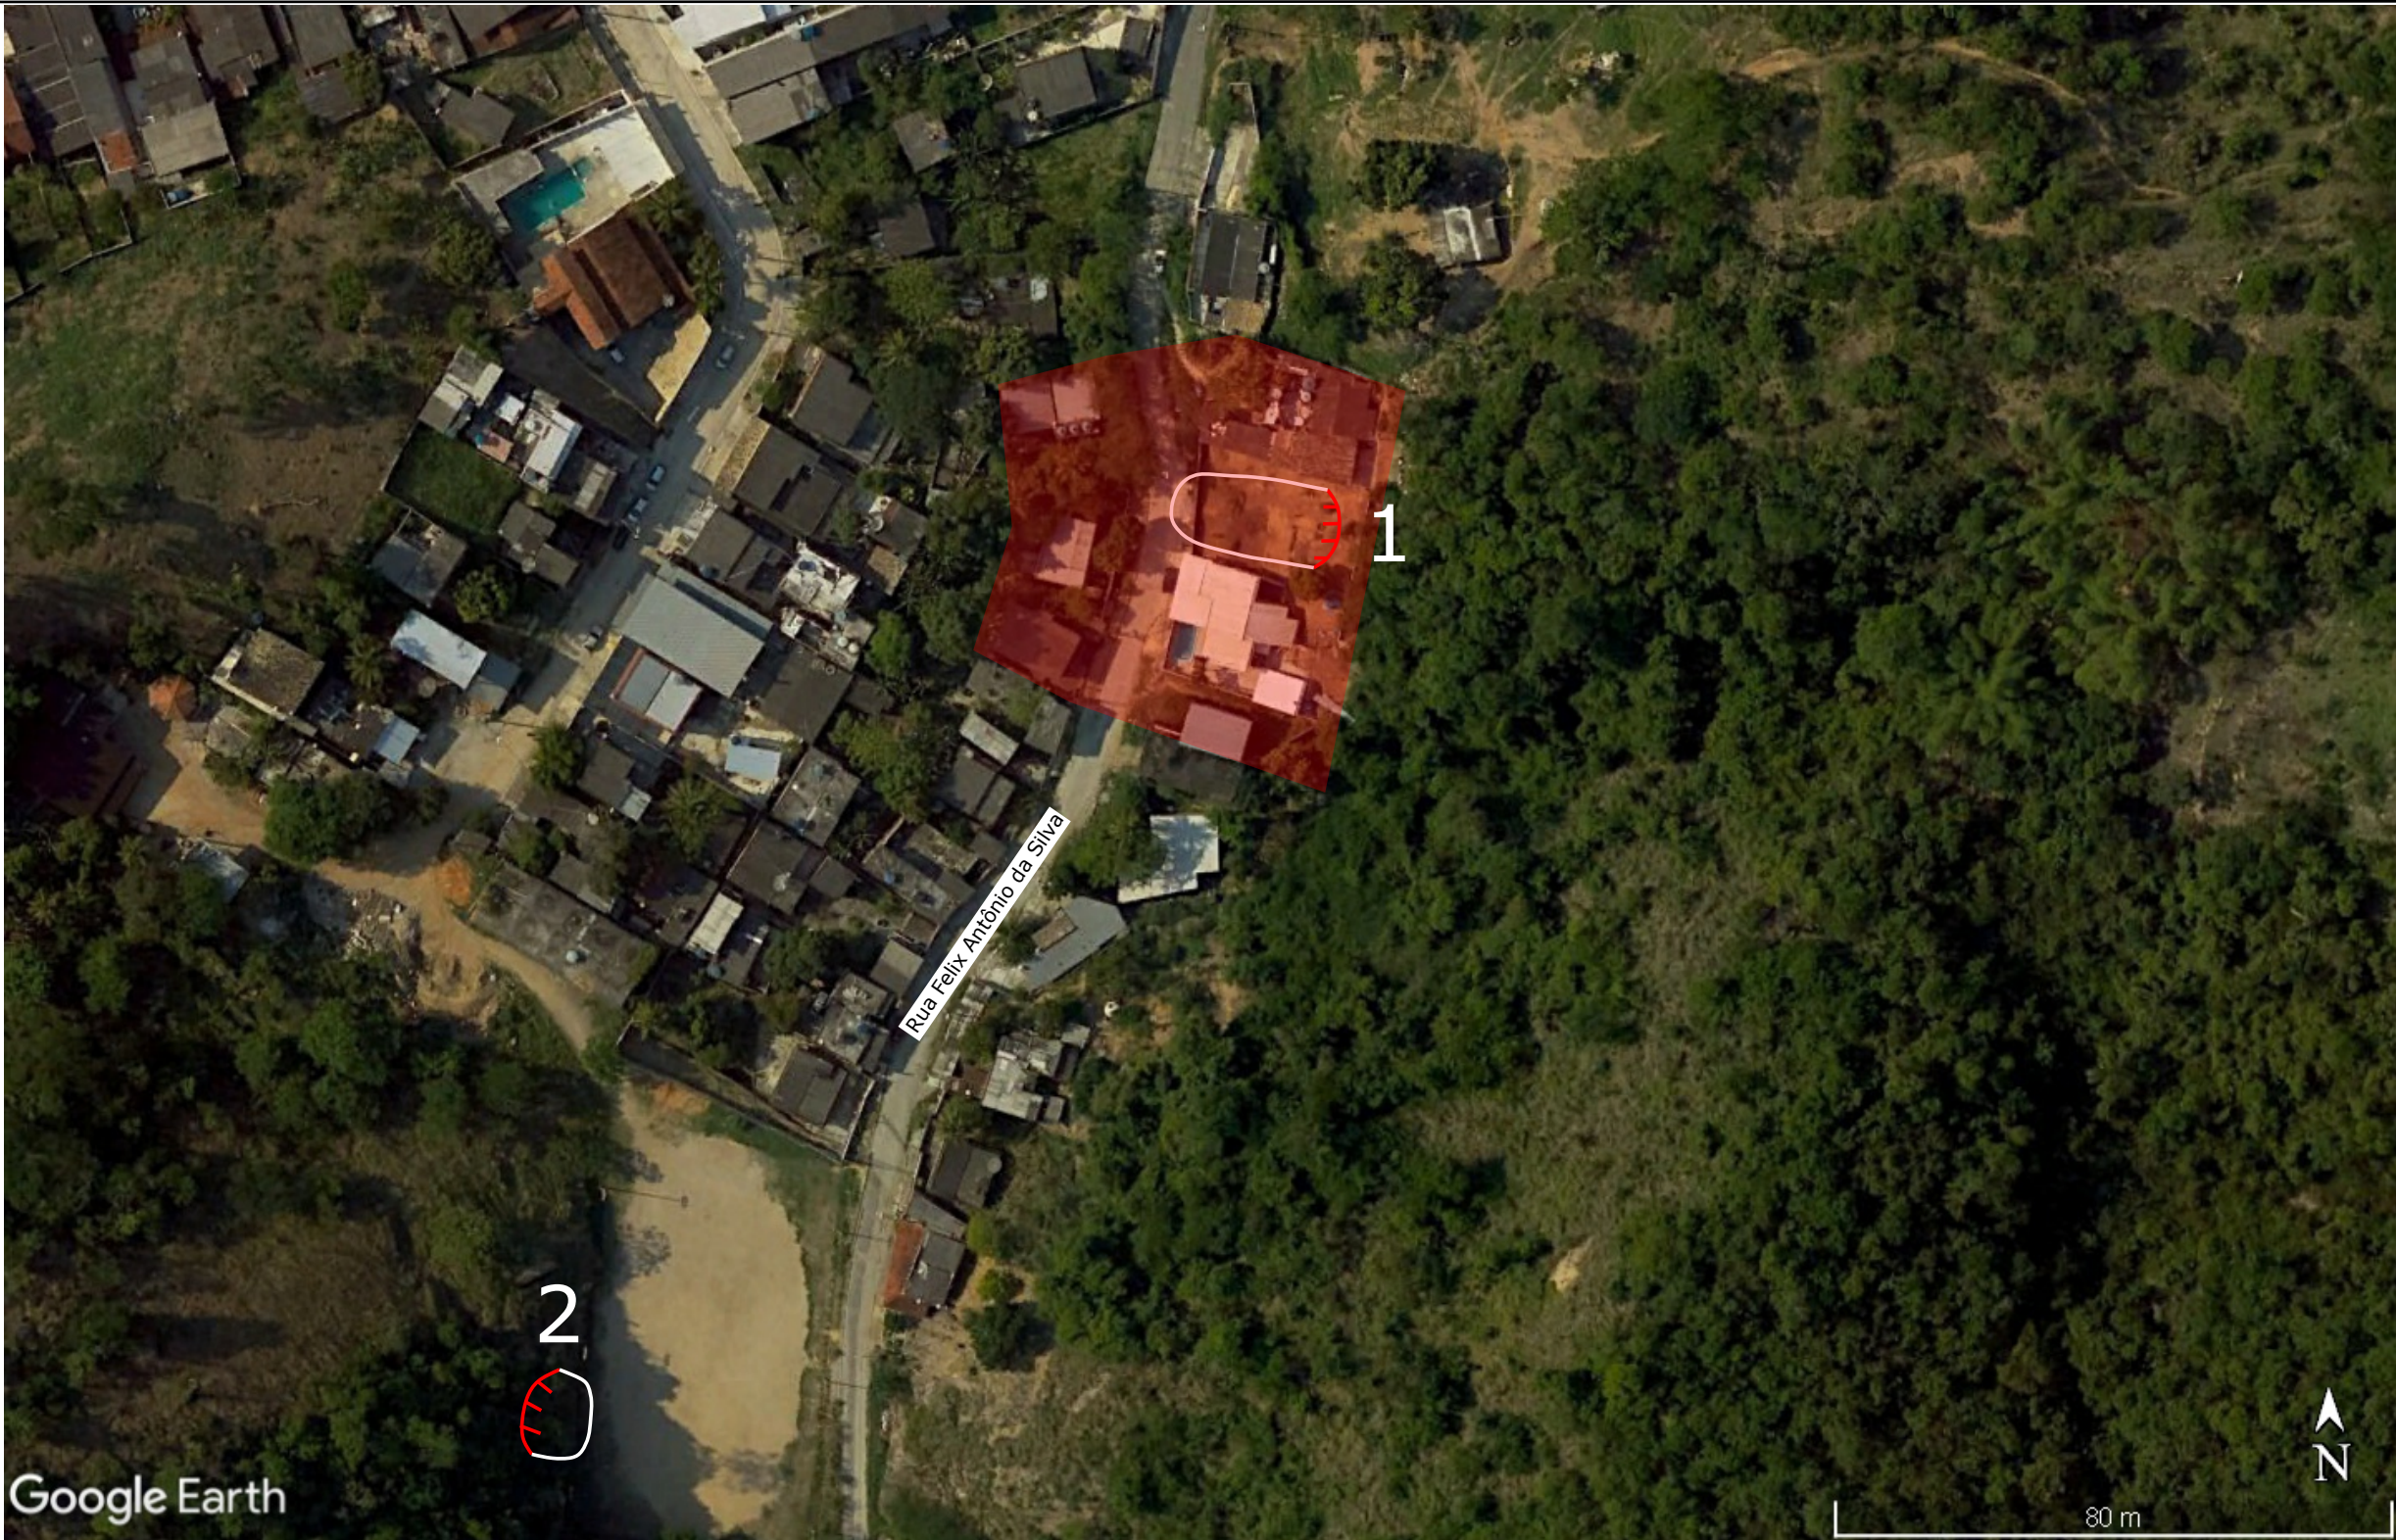
Em atendimento ao Município de São Gonçalo, para a realização de uma vistoria técnica emergencial, o DRM-RJ realizou no dia 16 de fevereiro de 2023, a avaliação de risco remanescente de deslizamentos na Rua Félix Antônio da Silva, no bairro do Engenho Pequeno, próximo ao Campo do Samuka. No local, foi observado um ponto de deslizamento ao longo da via, com quedas de blocos e vegetais em alguns trechos. O local vistoriado está disposto próximo ao sopé da encosta com as edificações adentrando por dentre a encosta de dimensões não passíveis de mensuração e inclinação superior aos 60°. Sua composição é heterogênea, com rocha sã, por vezes alterada e solo predominantemente arenoso, com cobertura vegetal composta por vegetações gramíneas e arbustivas de variados portes, que penetram nas fraturas da rocha intensificando o processo intempérico no local, podendo ocasionar futuramente desprendimento de blocos. No momento da vistoria foi possível observar fluxo intenso e contínuo de água vinda à montante, que escoava pela via fazendo empoçamentos em alguns trechos; diversos blocos soltos não só pelas encostas, mas nos terrenos dos imóveis. O deslizamento causou desabamento de um muro em um terreno sem moradias. Com relação ao material mobilizado, este se encontrava disposto ao longo da via assim como as ruínas de estrutura colapsada. Cabe destacar que as edificações se encontram nas áreas proximais do sopé da encosta e/ou nas áreas de corte de talude. Ressalta-se que no local foram observadas cicatrizes de deslizamentos e, através da imagem de satélite além delas, foram observadas algumas feições, que podem sugerir cicatrizes de deslizamentos pretéritas ou ativação de processos erosivos na parte mais alta da encosta local. Desta forma, foi traçado um polígono de risco remanescente de acordo com a metodologia utilizada pelo DRM-RJ, uma vez que ocorre o período de chuvas e os processos geológico-geomorfológicos acima relatados encontram-se ativos. Portanto, recomenda-se a fiscalização e monitoramento do local, avaliação de um profissional capacitado e qualificado para a adoção das obras de geotecnia cabíveis..
