## ATENDIMENTOS EMERGENCIAIS EM PETRÓPOLIS

MARÇO DE 2022

### Deslizamento na Rua Conde D'eu

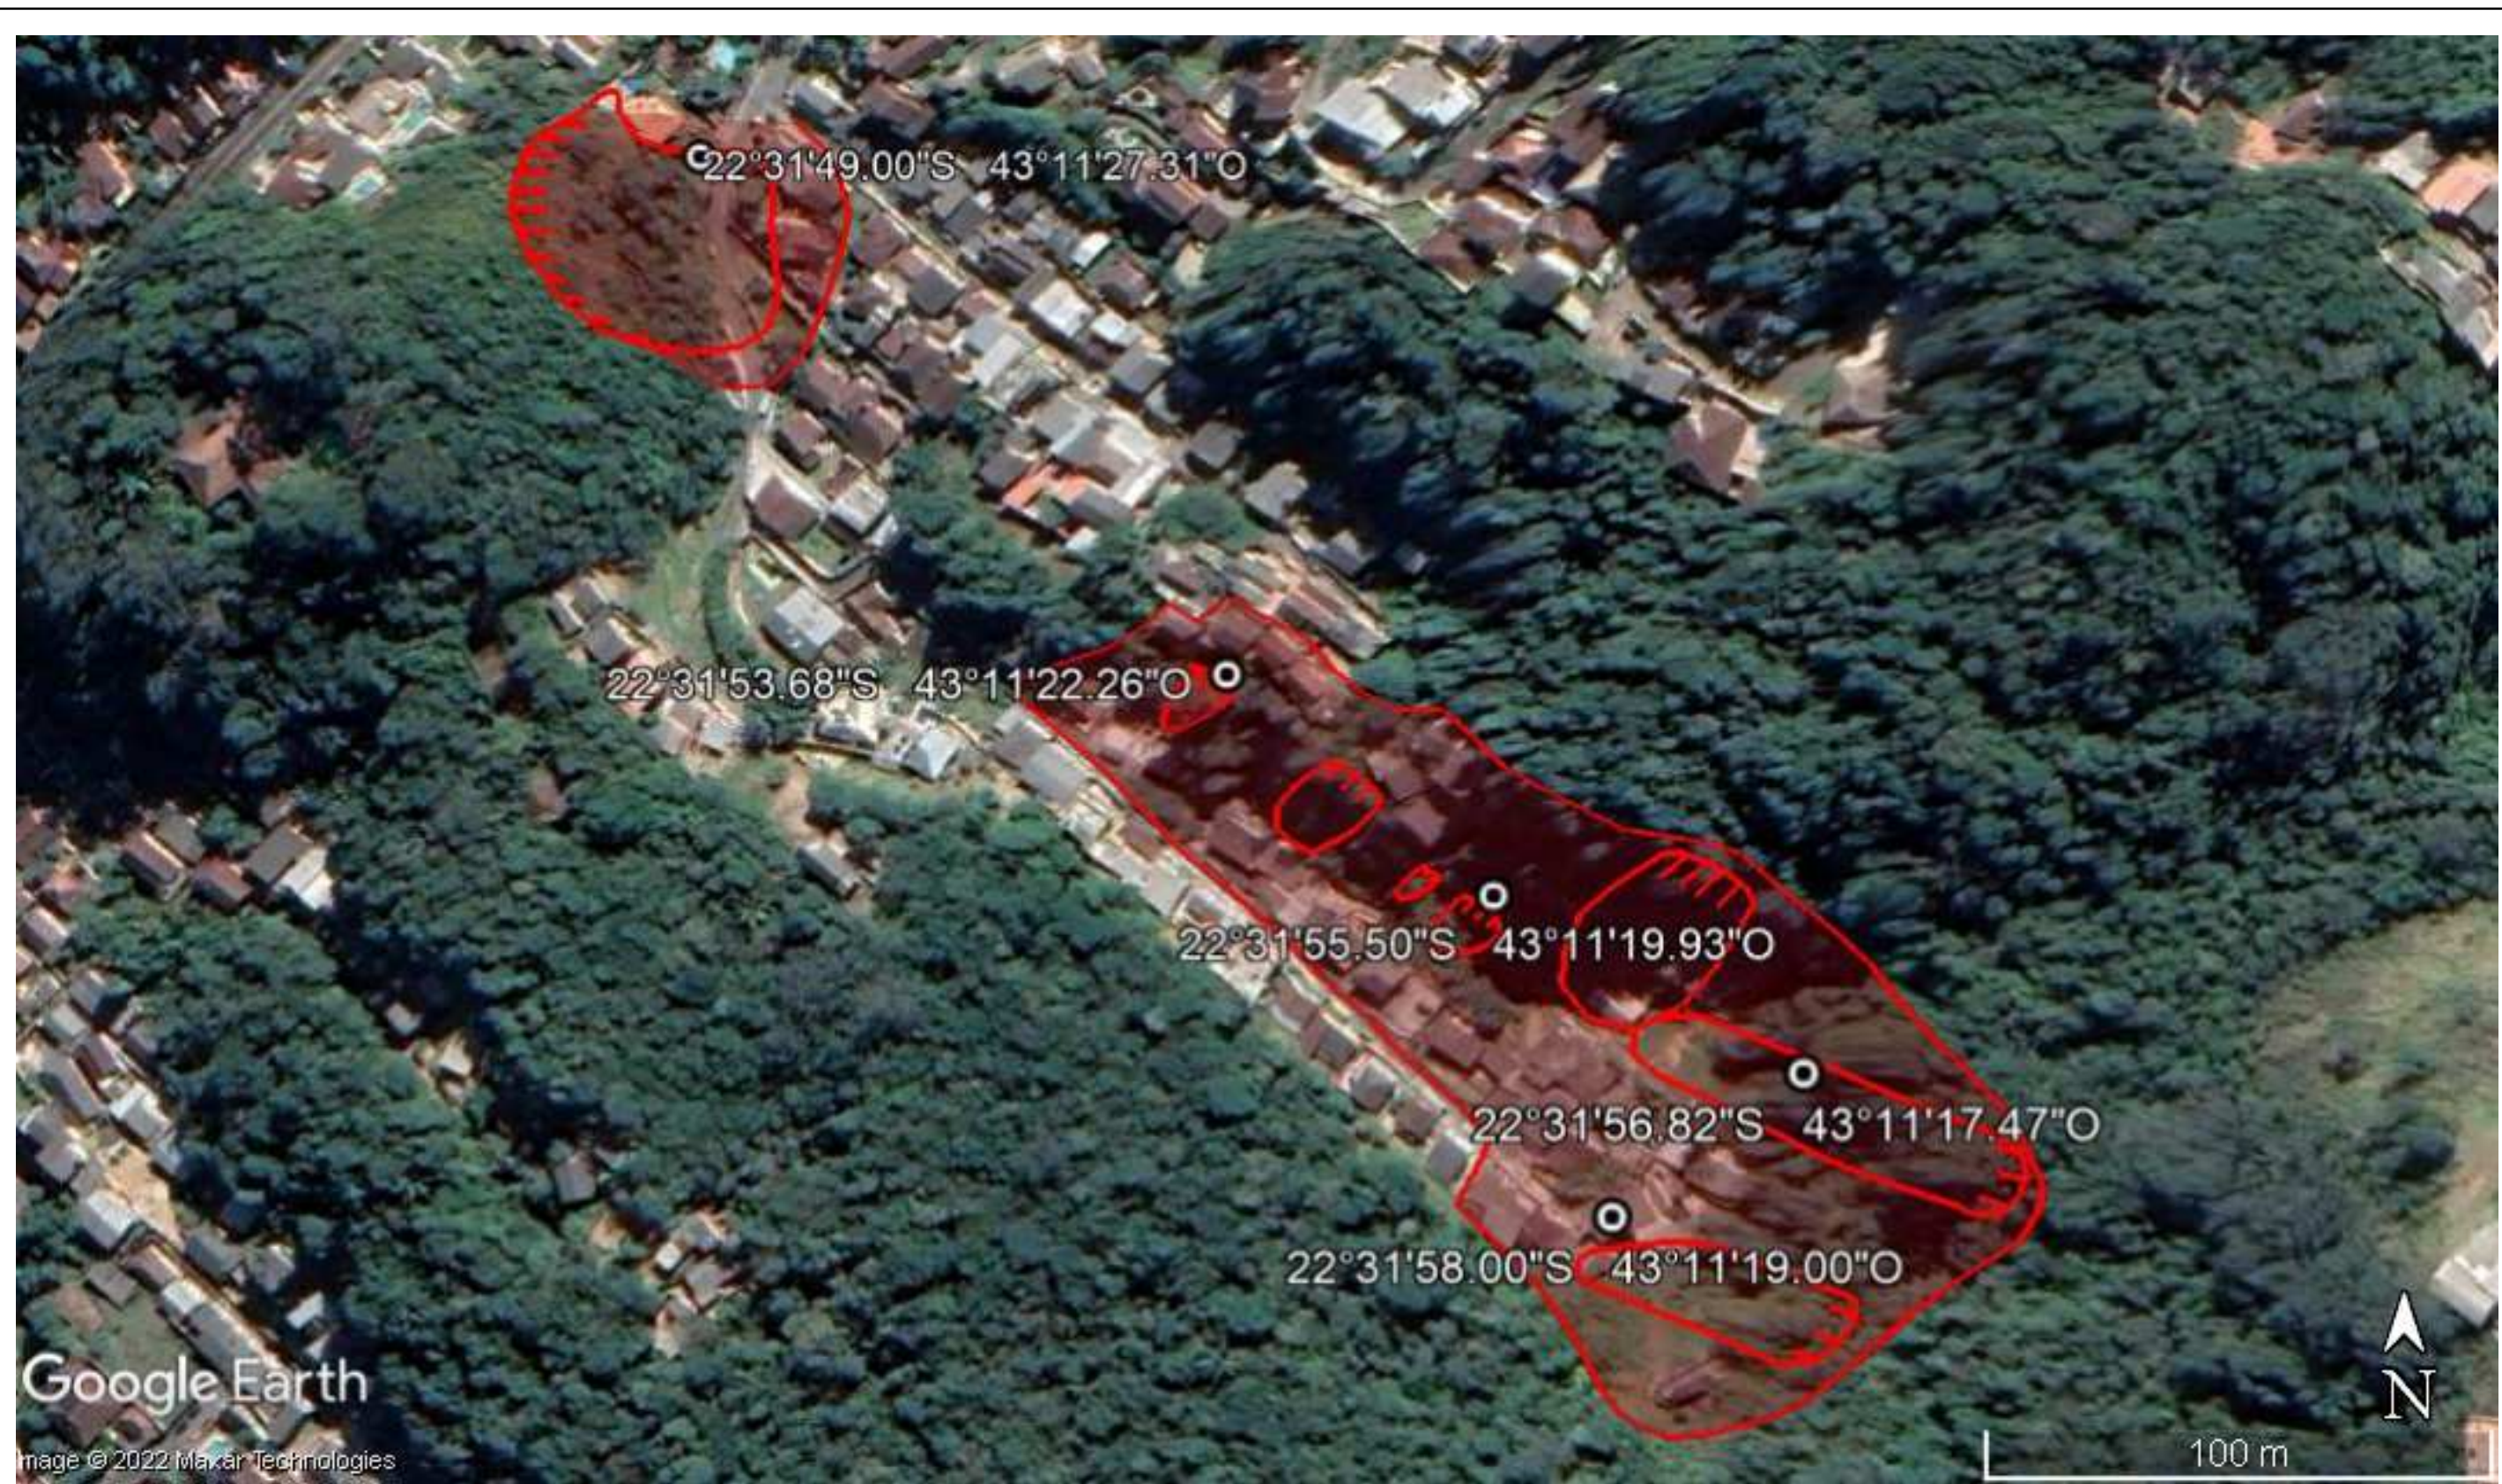
Ocorrência de vários pontos de deslizamentos de solo, com início na rua Conde D´eu nº 100 até o final da Servidão Luis Macedo. O deslizamento planar na rua Conde D´eu atingiu duas casas lateralmente e sete imóveis à jusante do talude, onde foi registrado um óbito. O talude apresenta uma crista com 50 metros de altura, 80 metros de largura e inclinação de 70°-75°. A vegetação é composta por gramíneas na base e árvores de médio a alto porte no topo da crista onde ocorre o plano de ruptura, apresentando sinais de inclinação. O segundo polígono de risco remanescente foi traçado com base em vários pontos de deslizamentos planares no final da servidão Luis Macedo e servidão paralela, sem nome, em direção ao fundo do vale. Várias casas foram atingidas e alguns pontos da via de acesso estão obstruídas. Há riscos de novos deslizamentos por uma extensão de 200 metros da crista do vale ao fundo, em direção a rua Conde D´eu.

Cicatriz de deslizamento

Delimitação da área de risco para interdição e evacuação imediata

Alcance do deslizamento
